| <p align="center"><b>Profil vod ke koupání - Písník Lhota</b><br/> <i>Souhrn informací o vodách ke koupání a hlavních<br/> příčinách znečištění</i></p> |

| <b>1 Profil vod ke koupání</b> | |
|---|---|
| • Název profilu vod ke koupání | Profil vod ke koupání - Písník Lhota |

| 2 Voda ke koupání | |
|---|---|
| • Název vody ke koupání | Písník Lhota |

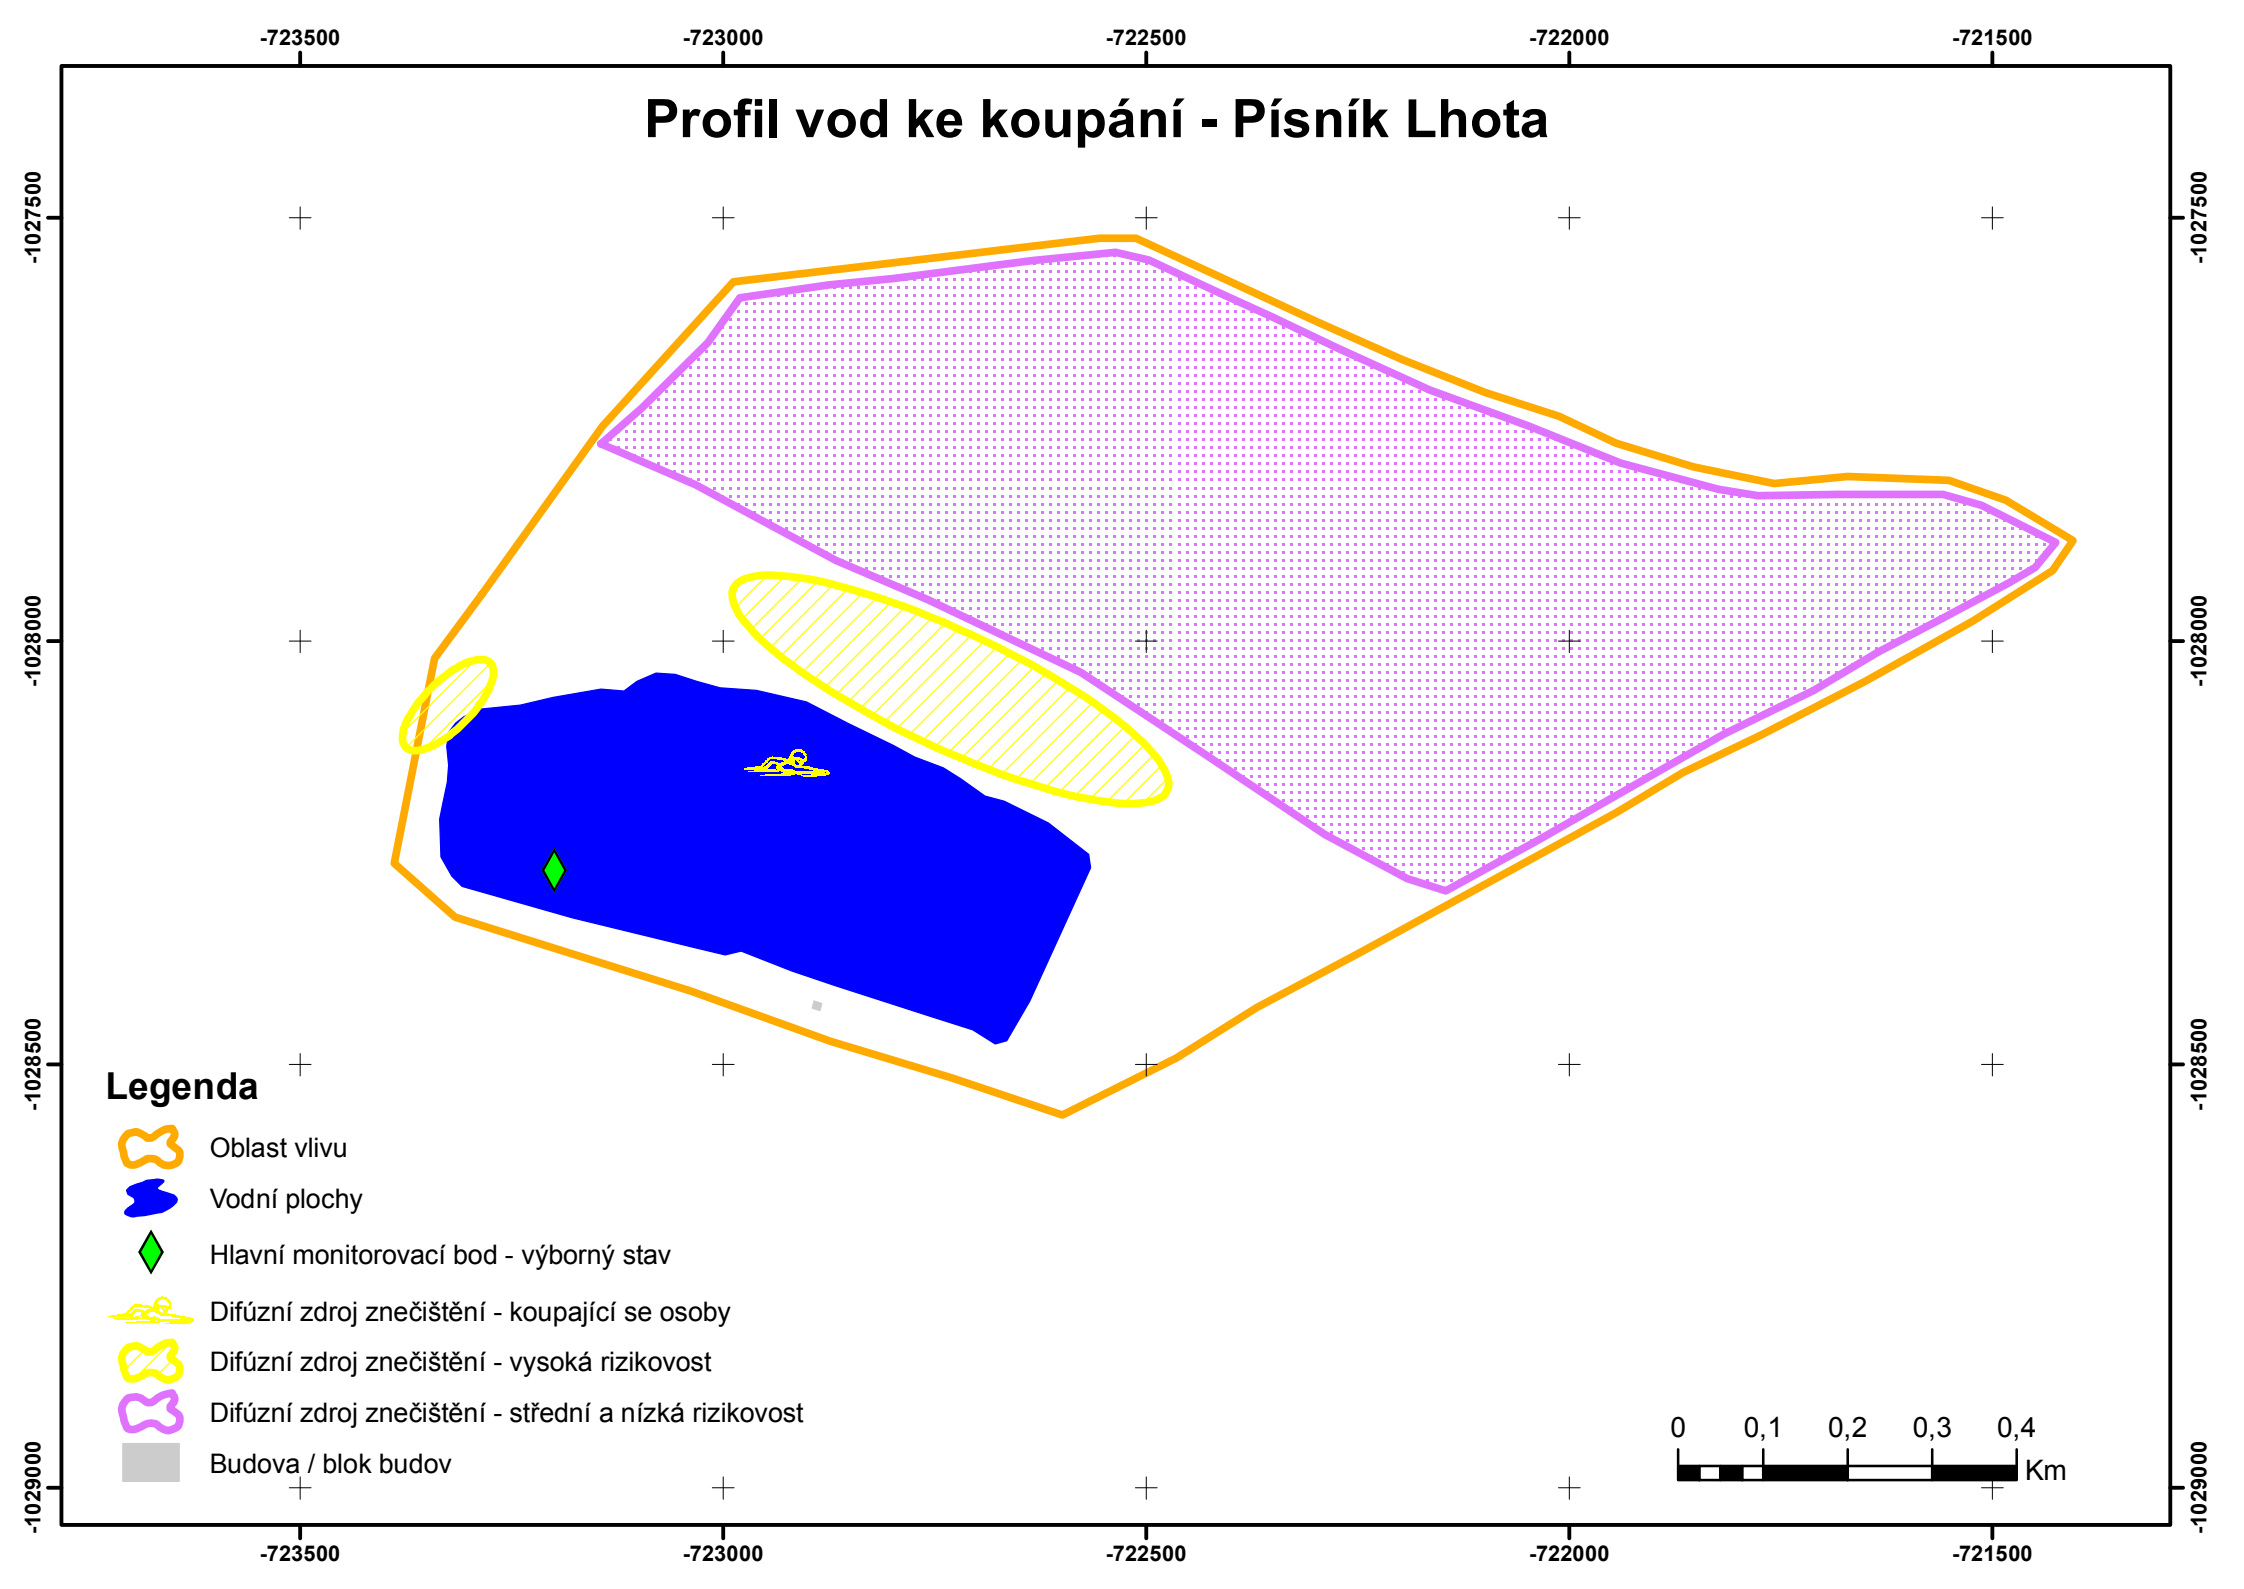
# Profil vod ke koupání - Písník Lhota

| <b>3 Oblast vlivu**</b> | |
|---|---|
| • Název oblasti vlivu | Proudový systém podzemní vody |
| • Plocha oblasti vlivu | 1,20 km <sup>2</sup> |

| <b>3.3 Difuzní zdroje znečištění</b> | |
|---|---|
| • Souhrnné hodnocení difuzního zdroje znečištění | Z důvodu pravděpodobného přísunu snadno využitelné formy fosforu do nádrže se zvyšuje riziko výskytu sinic i tvorba vegetačního zákalu. Největšími možnými zdroji jsou objekty na severním a severozápadním pobřeží písníka. |
