TECHNICKÁ ZPRÁVA PROJEKTU

**Zachycení a recyklace živiny při
vypouštění rybníků**

Registrační číslo projektu: CZ.10.2.101/2.1/0.0/15_001/0000028

Místo a datum zpracování technické zprávy: České Budějovice, 30. 11. 2017

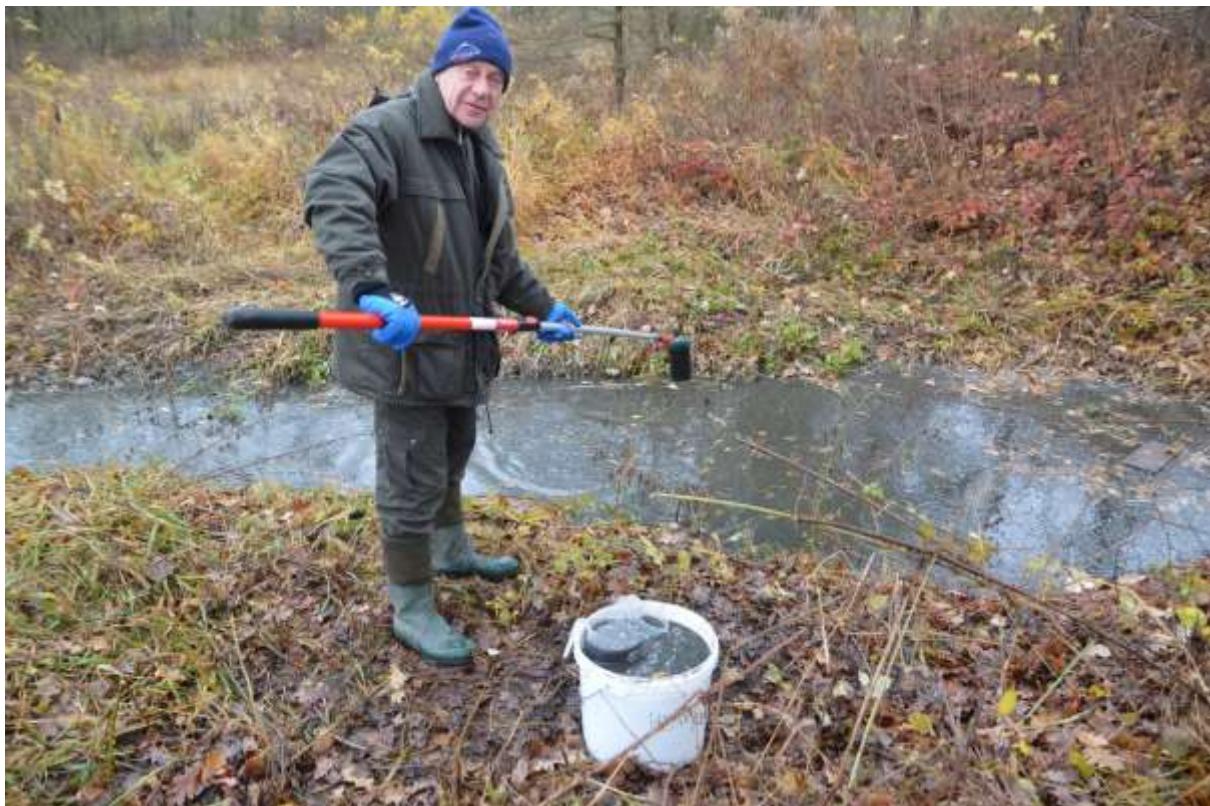
Obrázek 1. Odběr vzorku vody pod hrází rybníka Pláňavy

Vlastní odběr vzorků vody probíhal pomocí teleskopické tyče s 1 000 ml plastovou kádinkou na konci (viz. Obr. 1). Jednotlivé dílčí vzorky vody byly slévány do větší plastové nádoby o objemu 20 l. U prvních čtyřech rybníků lovených na podzim 2016: Jenšovský, Podsilničný, Novokoželský 2016 a Ouhlín trvalo slévání dílčích vzorků 2–3 minuty, přičemž byl nejprve odebrán vzorek vody na profilu „A“ a až poté na profilu „B“. U ostatních rybníků (Brdský, Vrbice, Pláňavy, Novokoželský 2017 a Mokrý) byl interval pro odběr dílčích vzorků prodloužen na 15 minut z důvodu eliminace náhodného zachycení kvalitativně odlišného typu vody. Vzorkování na profilu „A“ a „B“ probíhalo současně. Následně byl vždy ve velké plastové nádobě směsný vzorek vody homogenizován intenzivním proléváním a mícháním pomocí kuchyňské odměrky. Takto homogenizovaný vzorek byl poté naléván do plastových vzorkovnic o objemu 1–2 litry pro stanovení: NL (nerozpuštěných látek) 105 °C a 550 °C, TC, TIC, TOC, CHSK_{Cr}, BSK₅, N_{celk.}, KNK_{4,5}; Dále byl zajištěn vzorek 50 ml pro centrifugaci ve zkumavkách, resp. do 100 ml kelímku pro: P_{celk.}, Fe_{celk.}, Ca a do 25 ml plastové lahvičky pro P_{rozpuštěný}, Fe_{rozpuštěný}, tento vzorek byl navíc na místě upraven filtrací přes jednorázový nylonový filtr s velikostí ok 0,45 µm.

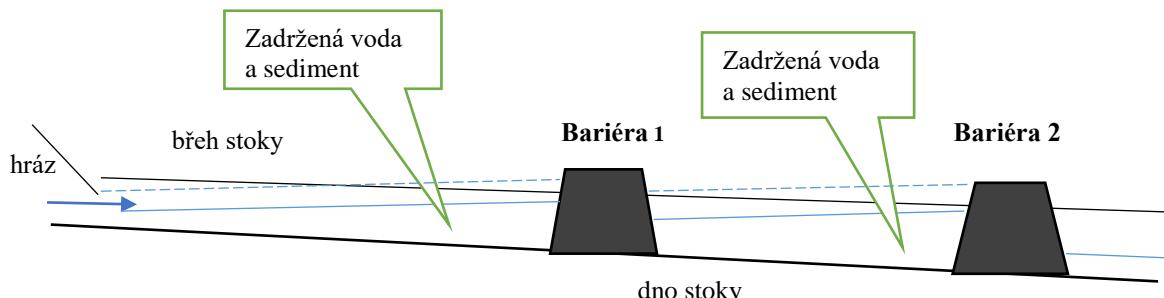
Obrázek 3. Schéma způsobu zpomalení toku vody v bariérách, zadržení vody a sedimentů při závěrečné fázi vypouštění a při vlastním výlovu rybníka

Bariéry sloužily ke vzdutí vodní hladiny ve stoce a k zajištění zdržení odtékající vody. To podpořilo proces sedimentace nerozpustných látek. V době instalace bariér byla již převážná část objemu vody z rybníků vypuštěna jako neznečištěná.

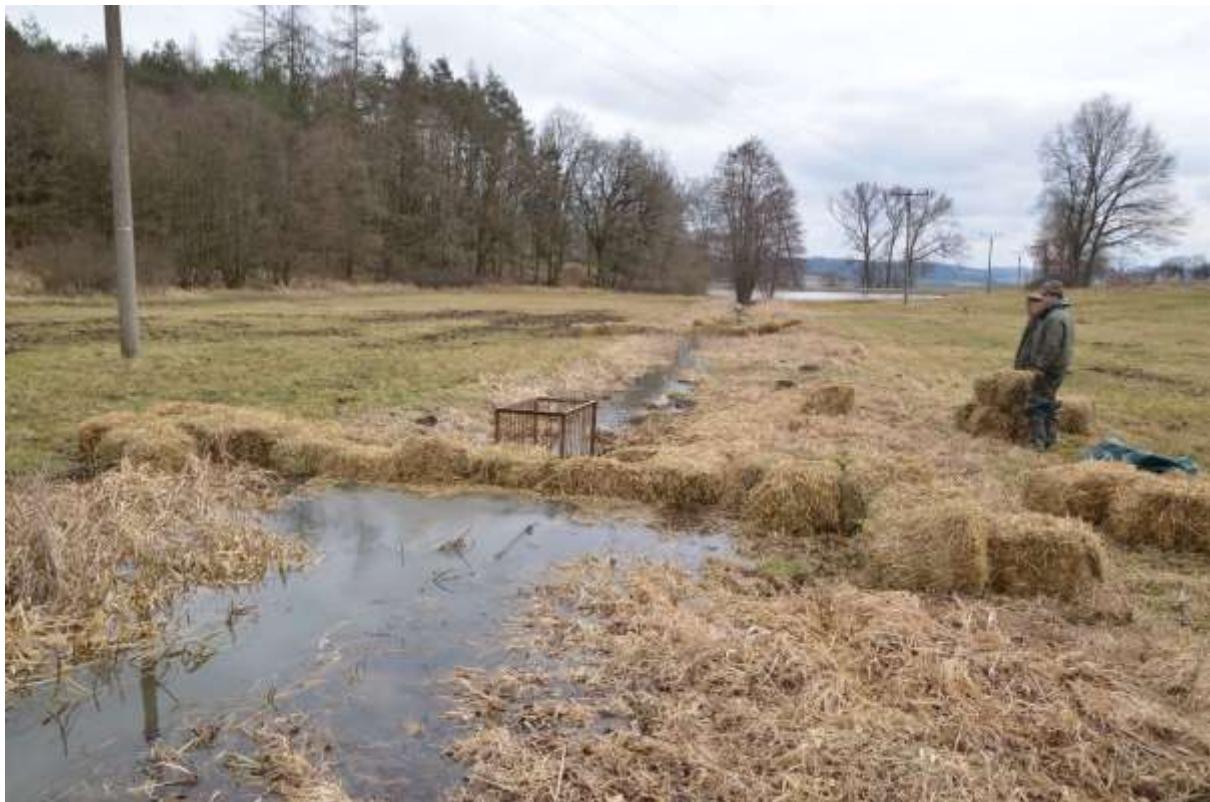
Obrázek 4. Instalace barier pod rybníkem Brdský

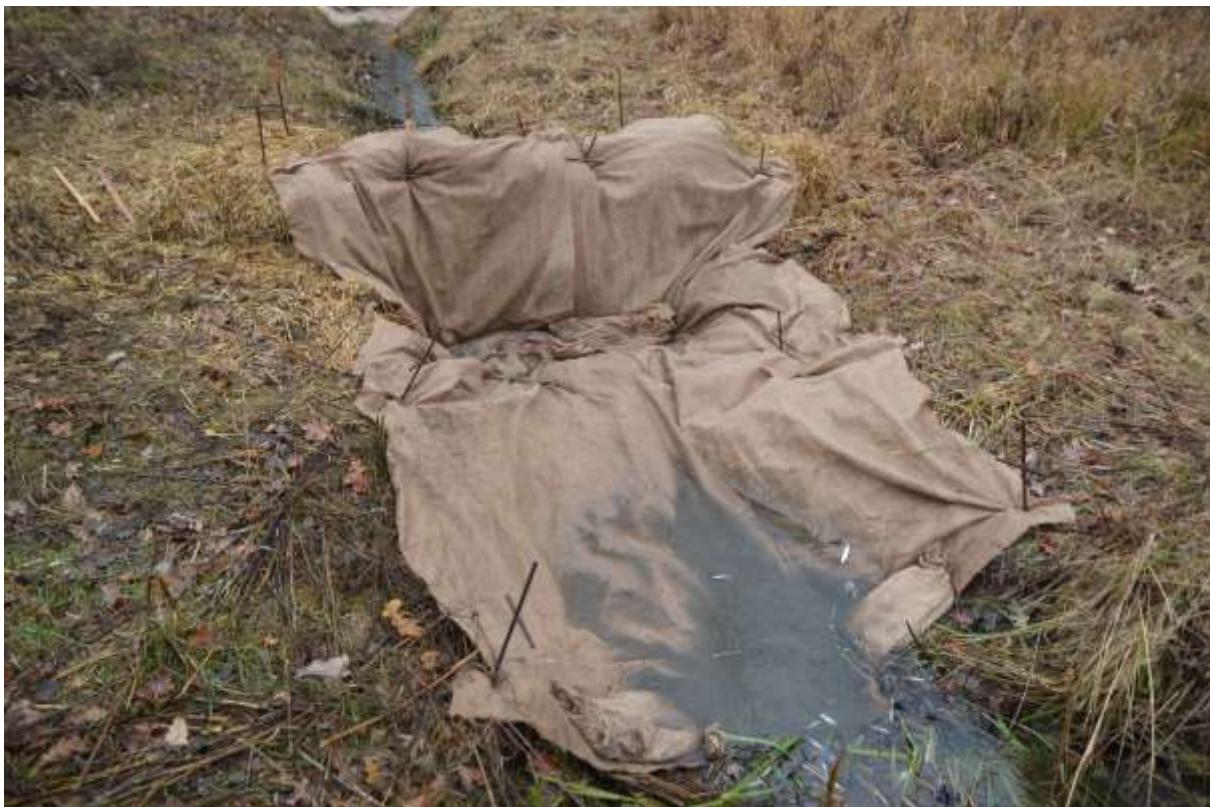
Obrázek 5. Bariera z balíků slámy vystlaná tkaninou na rybníku Pláňavy

V průběhu řešení projektu a sledování funkčnosti hráze se ukázalo, jako problém, podtékání hráze vodou pod jejich základem. Hrázky byly obecně budovány na měkkém dně stoky. Zvýšený tlak vzduté vody je poměrně rychle probral. Díky tomu obvykle nedocházelo k přelití vrcholu hráze. Voda unikala ze vzdutí spodem a po stranách, případně mezerami mezi balíky. Tato skutečnost snižovala objem vzduté vody a tím i čas jejího zdržení, tedy efektivitu sedimentace. To se projevovalo na horších výsledcích sedimentace a následného zlepšování kvality vody, zejména ve fázi „po výlovu“, resp. vždy, kdy teklo stokou z různých důvodů málo vody. Omezení tohoto problému bylo řešeno po konzultaci s kolegy z ČVUT v Praze. Navrženo bylo vystláni prostoru před barierou geotextilní látkou, která bude průnik vody u návodní paty hráze tlumit a prostorově rozptylovat. S ohledem na požadavek biodegradability všech použitých materiálů z důvodu kompostování, byla vybrána a použita jutová tkanina: přírodní juta 365 g/m² o šířce 160 cm (http://eshop.romak.cz/product/prirodni-jutova-tkanina/jutovina-metraz/prirodni-juta-365g_m2-sire-160cm/699). Touto látkou byla ve dvou pruzích vzájemně překrytých vystlána návodní strana hráze, jakož i dno před hrázkou do vzdálenosti 2–3 m. Jutová tkanina byla fixována do hráze a břehů stoky pomocí železných trnů. U návodní paty hráze a na začátku byla zatížena jutovými pytlí naplněnými do ¼ sedimenty odebranými ve výtopě rybníka (obr. 5). Tato technika byla úspěšně použita na rybnících Pláňavy a Novokoželský 2017.

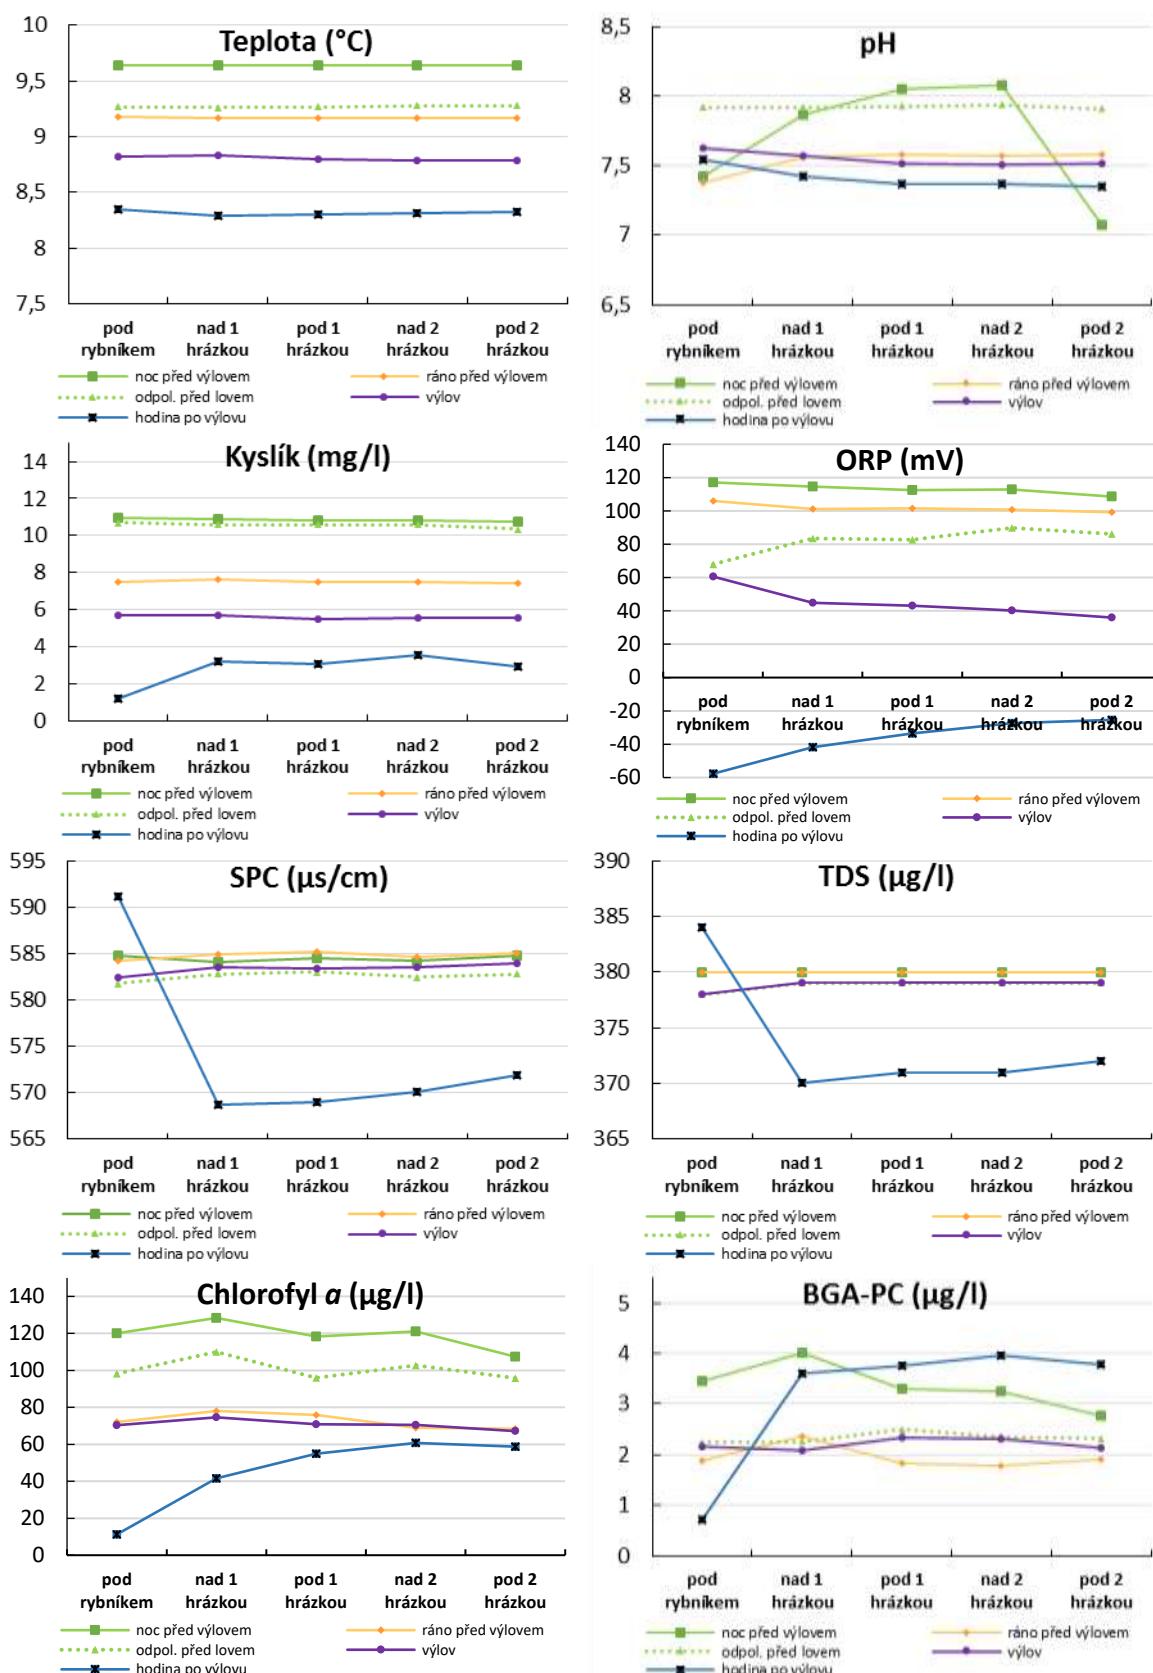
Obrázek 6. Dynamika vybraných fyzikálně chemických parametrů vody na rybníku Jenšovský

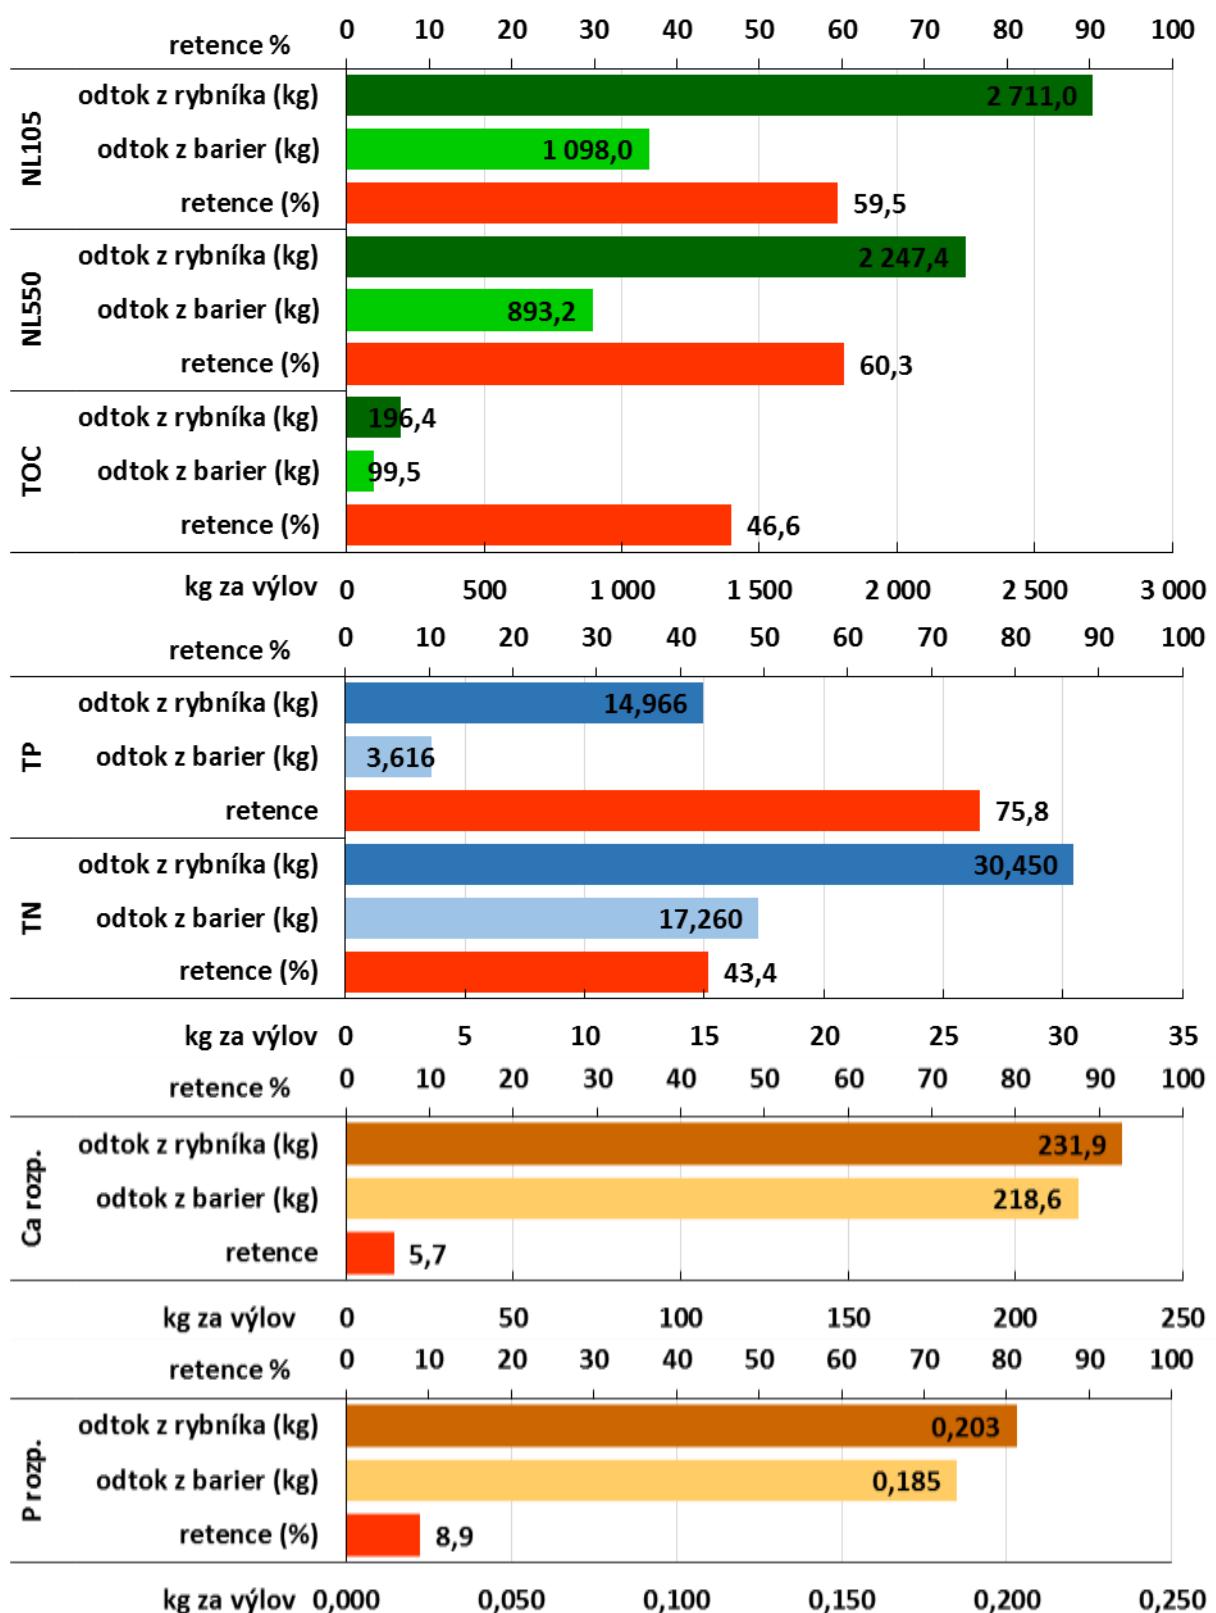
Obrázek 7. Bilance vybraných živin a chemických parametrů vody na rybníku Jenšovský

Samotný výlov, který byl poměrně krátký z důvodu malé biomasy obsádky, zaznamenal velmi výrazný nárůst všech hodnot. Ve srovnání s ránem, došlo k dalšímu, takřka desetinásobnému zvýšení koncentrací. NL_{105} dosahovaly $4\,400$ a $\tilde{3}\,700 \text{ mg.l}^{-1}$, TOC 250 mg.l^{-1} a TN 39 mg.l^{-1} . Celkový fosfor se však zvýšil až dvacetinásobně na 28 mg.l^{-1} . Naproti tomu $P_{rozp.}$ poněkud poklesl. Tyto skutečnosti lze vysvětlit intenzivním odtokem vody z prostoru loviště, jakož i pohybem osob v lovišti. S ohledem na množství ryb byl rybník loven ručně na kesery. V této fázi sledování bylo docíleno výrazného zadržení prakticky všech sledovaných živin na úrovni přes 80 % s výjimkou $P_{rozp.}$, kde byla retence jen 22%.

Zajímavá je však skutečnost, že nejvyšších hodnot, prakticky u všech sledovaných parametrů, bylo naměřeno ve fázi „hodina po výlovu“. Tento fakt je dán pravděpodobně tím, že byl rybník již zcela bez vody a voda odtékající po povrchu bahna působila erozivně. Zároveň však nedocházelo k prakticky žádné sedimentaci částic, jak tomu bylo alespoň z části např. při výlovu. V této fázi sledování byl zjištěn výrazný pokles účinnosti zachycení živin ve srovnání s vlastním výlovem. Obecně dosahovala retence desítek procent. I přes rostoucí koncentraci živin ve vodě došlo k poklesu jejich zachycení z důvodu poklesů průtoku vody. Přes bariery totiž tekla zbytková voda z prázdného rybníka, která nedokázala doplňovat v plné míře vodu unikající pod barierami. Z tohoto důvodu výrazně poklesl objem akumulované vody v obou barierách. To vedlo ke zkrácení doby zdržení a času na vlastní sedimentaci.

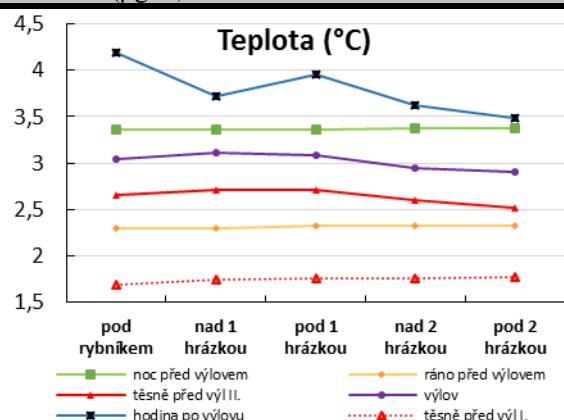
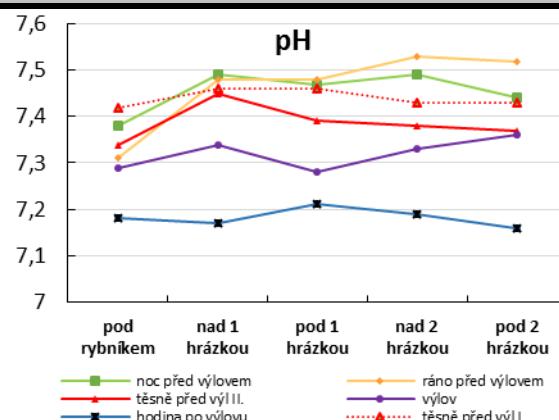
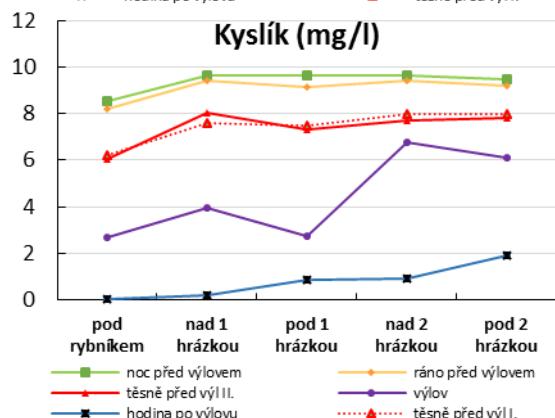
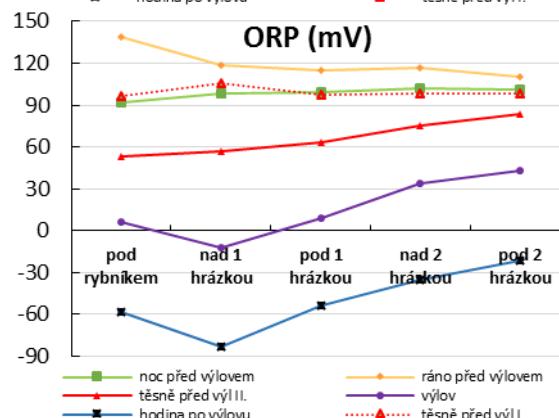
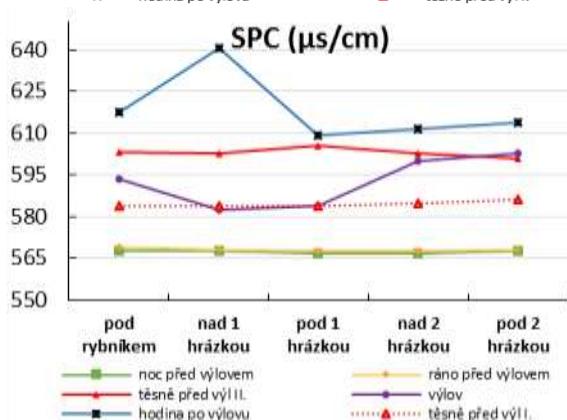
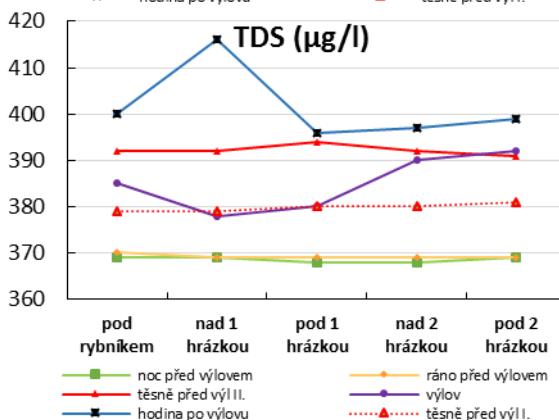
Obrázek 8. Dynamika vybraných fyzikálně chemických parametrů vody na rybníku Podsilniční

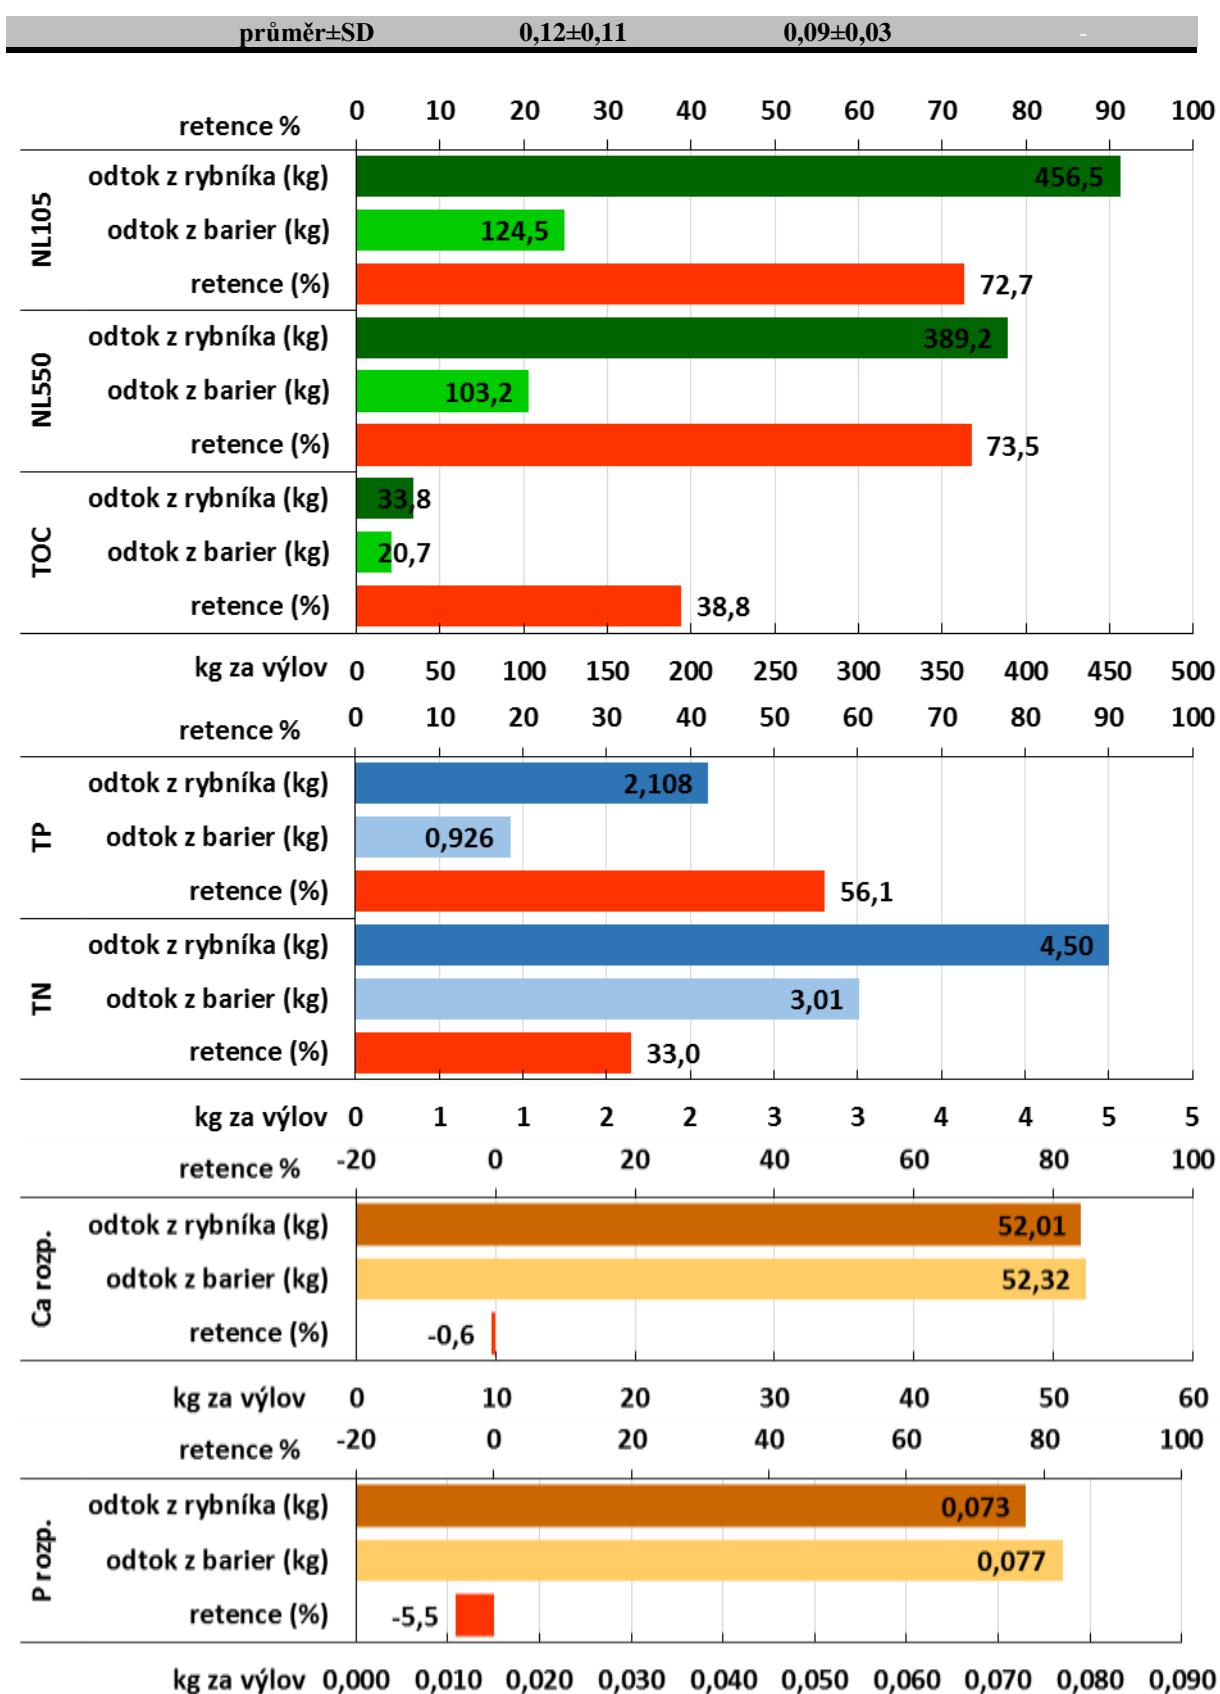
Obrázek 9. Bilance vybraných živin a chemických parametrů vody na rybníku Podsilniční

Ve fázi „hodina po výlovu“ byl zaznamenán již pokles koncentrace nerozpuštěných látek sušených i žíhaných prakticky na poloviční úroveň, v porovnání času výlovu. K poklesu na 36 % došlo i u jejich retence. Koncentrace TOC, TN a TP však opět mírně vzrostla. Jejich retence se však udržela na poměrně vysoké úrovni 57 %, 50 % a 92 %. Koncentrace P_{rozp.} však dosáhla svého maxima 0,33 mg.l⁻¹. I přes stálou vysokou koncentraci živin ve vodě, došlo k poklesu úrovně jejich zachycení z důvodu ztráty objemu akumulované vody v barierách. Přes bariery totiž tekla zbytková voda z prázdného rybníka, která nedokázala doplňovat v plné míře vodu unikající pod barierami. Z tohoto důvodu výrazně poklesl objem akumulované vody v obou barierách. To vedlo ke zkrácení doby zadržení a času na vlastní sedimentaci. Ve srovnání s ostatními rybníky napomáhal vyššímu zadržení živin v závěru lovení pravděpodobně bujný rostlinný kryt nacházející se ve výtopě druhé bariery.

Dolní bariera byla ve své výtopě poměrně výrazně zarostlá zbytky bylinné vegetace, která účinně zpomalovala odtok vody a podporovala zachytávání živin. Z tohoto důvodu se jeví jako pozitivní nelikvidovat vegetační kryt v prostoru budoucích barier. Bariery postavené ze dvou řad balíku slámy, se vzájemným překryvem spojů, se ukázaly jako dobře stabilní. Při zvýšení intenzity vypouštění rybníků je možné vybudováním postranních bočních křídel (jedna řada balíků) efektivně zvýšit akumulovaný objem vody nad barierami.

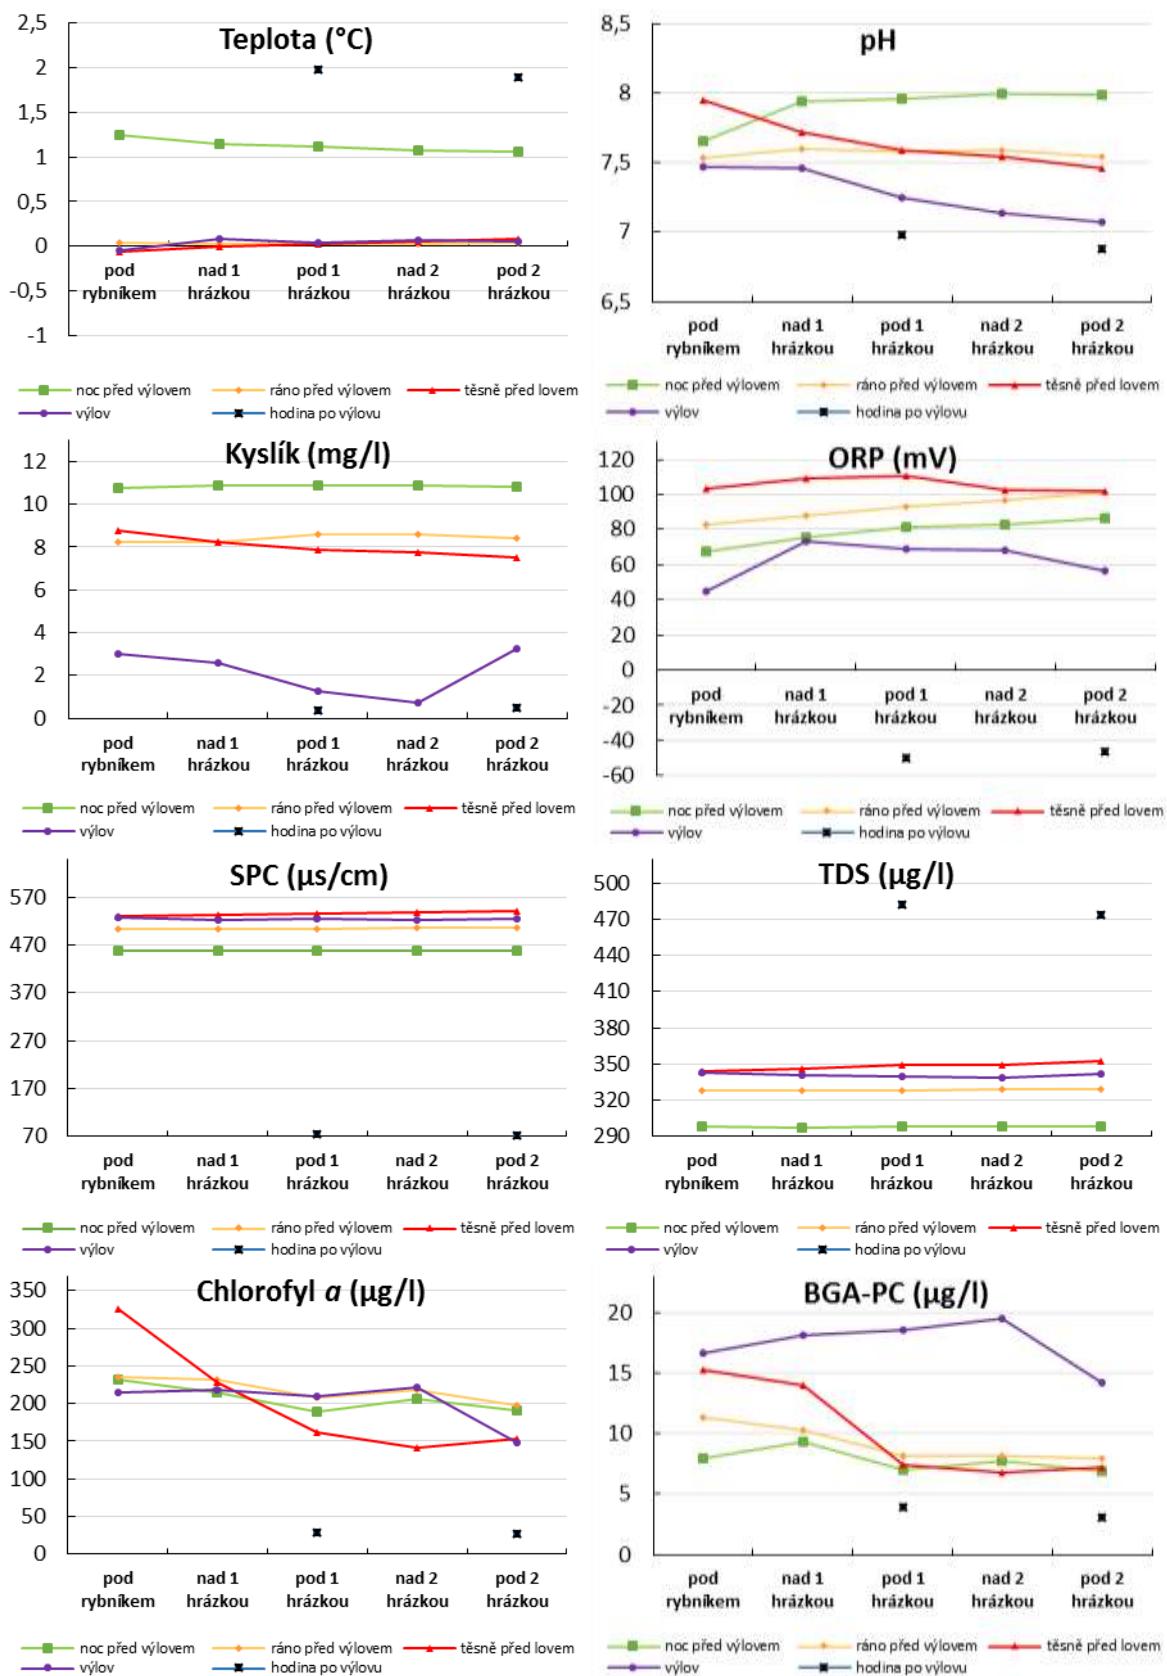
Obrázek 10. Dynamika vybraných fyzikálně chemických parametrů vody na rybníku Novokoželsk 2016

Z tabulky č. 7 je patrné, že kvalita vody se v průběhu strojení a výlovu rybníka výrazně měnila. V noci před výlovem byla voda poměrně čistá, neboť zatížení vody dosahovalo desítky mg na litr NL₁₀₅, NL₅₅₀ a TOC, resp. jednotky 5,5 mg.l⁻¹ TN a 0,36 mg.l⁻¹ TP. To bylo dánno především velkým objemem vody v rybníce a velmi nízkou teplotou vody, která obsádku K₂ o biomase 1 360 kg.ha⁻¹ udržovala v klidu. Ráno před výlovem, kdy byl rybník vypouštěn opět intenzivněji, obsah NL₁₀₅ a NL₅₅₀ vzrostl na 310 a 210 mg.l⁻¹. Hodnoty TOC, TN a TP se takřka zdvojnásobily. Zatímco množství P_{rozp.} mírně pokleslo. Účinnost zachycení živin barierami byla v těchto dvou fázích spíše nižší. Pro TOC a TP byla retence do 10 % a pro TN byla minimální. Poněkud vyšší retence byla zjištěna pro NL₁₀₅, NL₅₅₀ a to kolem 38 %. Naproti tomu retence rozpuštěného fosforu byla negativní, tedy průtokem vody barierami došlo k výraznějšímu zvýšení koncentrace P_{rozp.}.

Ve fázi „hodina po výlovu“ byl zaznamenán extrémní nárůst hodnot všech parametrů s výjimkou P_{rozp.}, který naopak poklesl. Nerozpuštěné látky vzrostly přibližně 15krát a NL₁₀₅, dosahovaly 28 000 mg.l⁻¹, resp. NL₅₅₀ (žíhané) 22 000 mg.l⁻¹. Jejich retence však byla relativně nízká, zhruba 20% a to i přesto, že bariery byly plné vody a ledové tříště (nedošlo k zmenšení objemu vody). Hodnoty TOC a TN se zvýšily opět, a to desetinásobně, na 5 300 mg.l⁻¹ a 620 mg.l⁻¹, při příznivé retenci přes 53 %. Koncentrace TP se zvýšila jen asi 6,5 krát na 110 mg.l⁻¹, přičemž jeho retence byla nulová. Naproti tomu koncentrace P_{rozp.} poklesla takřka 2,6 krát, ale jeho retence byla opět negativní (-62,5 %). S ohledem na velikost rybníka a stav jeho povodí odtékalo po výlovu z loviště poměrně velké množství bahna, které postupně vyplnilo celý objem barier.

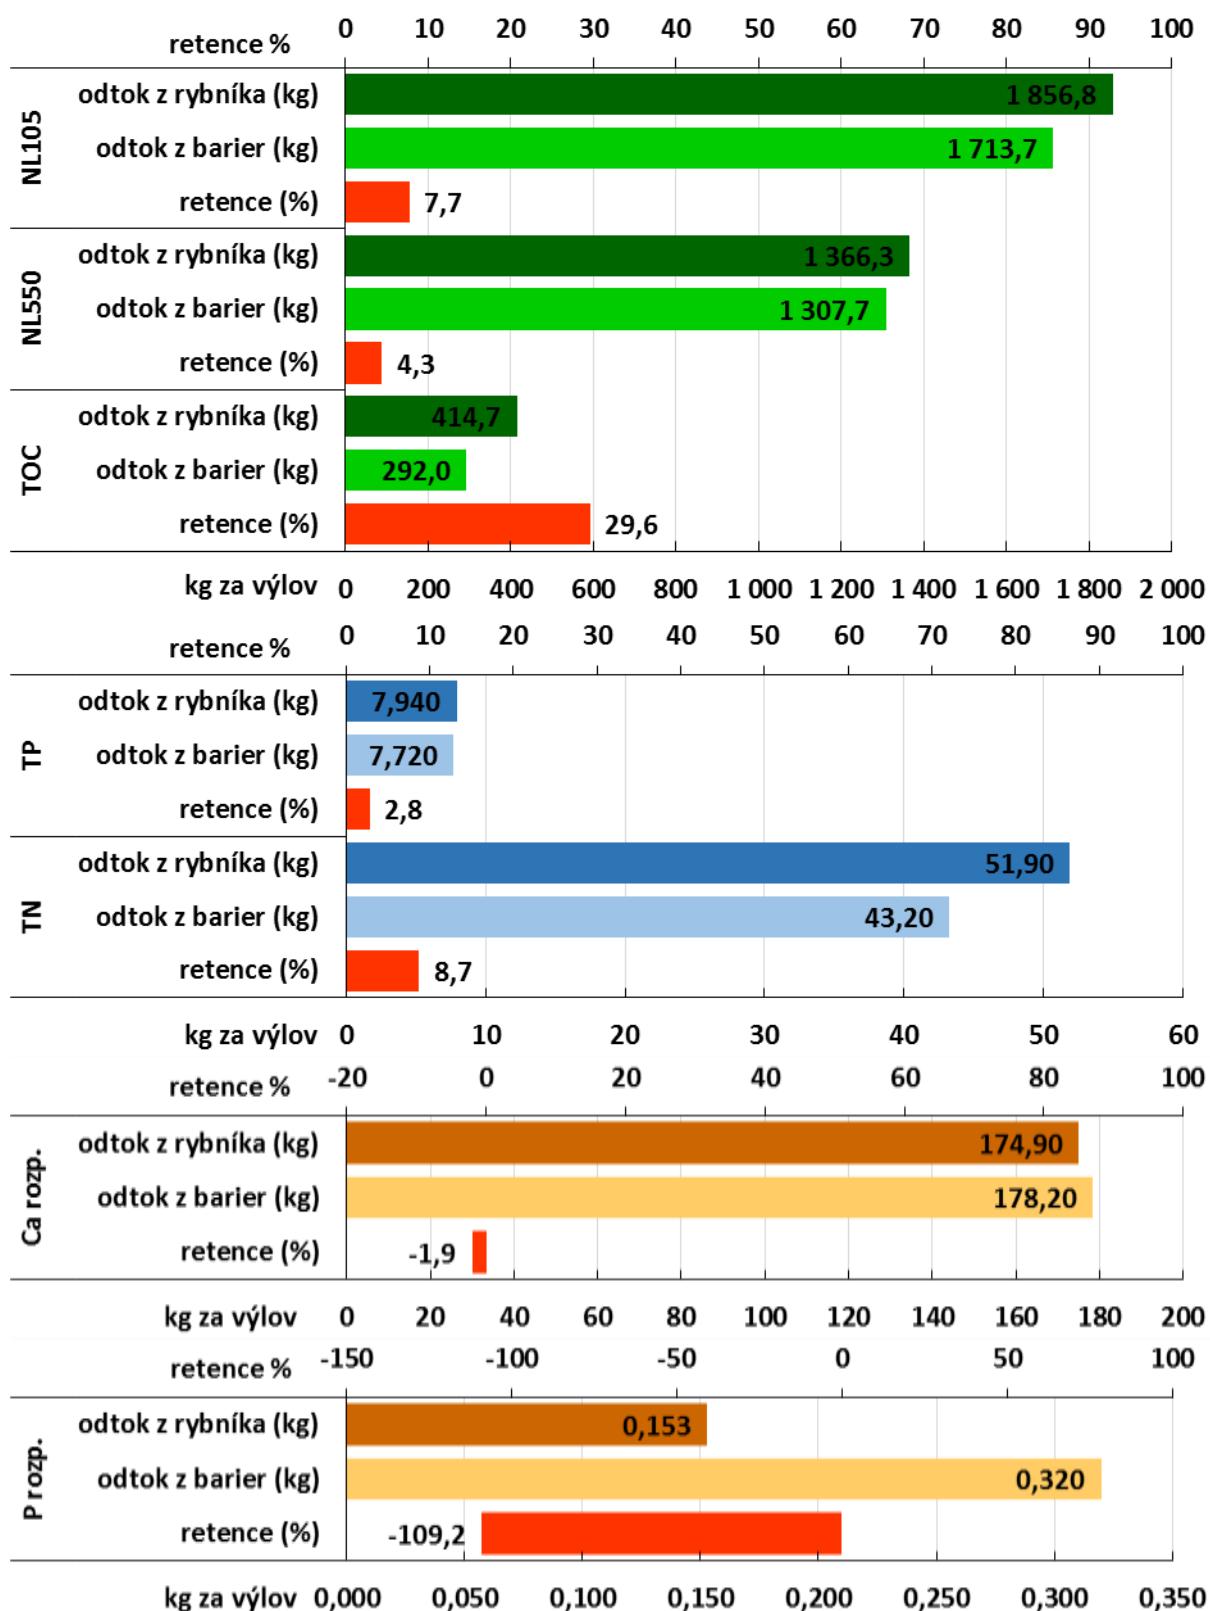
Obrázek 11. Bilance vybraných živin a chemických parametrů vody na rybníku Novokoželský 2016

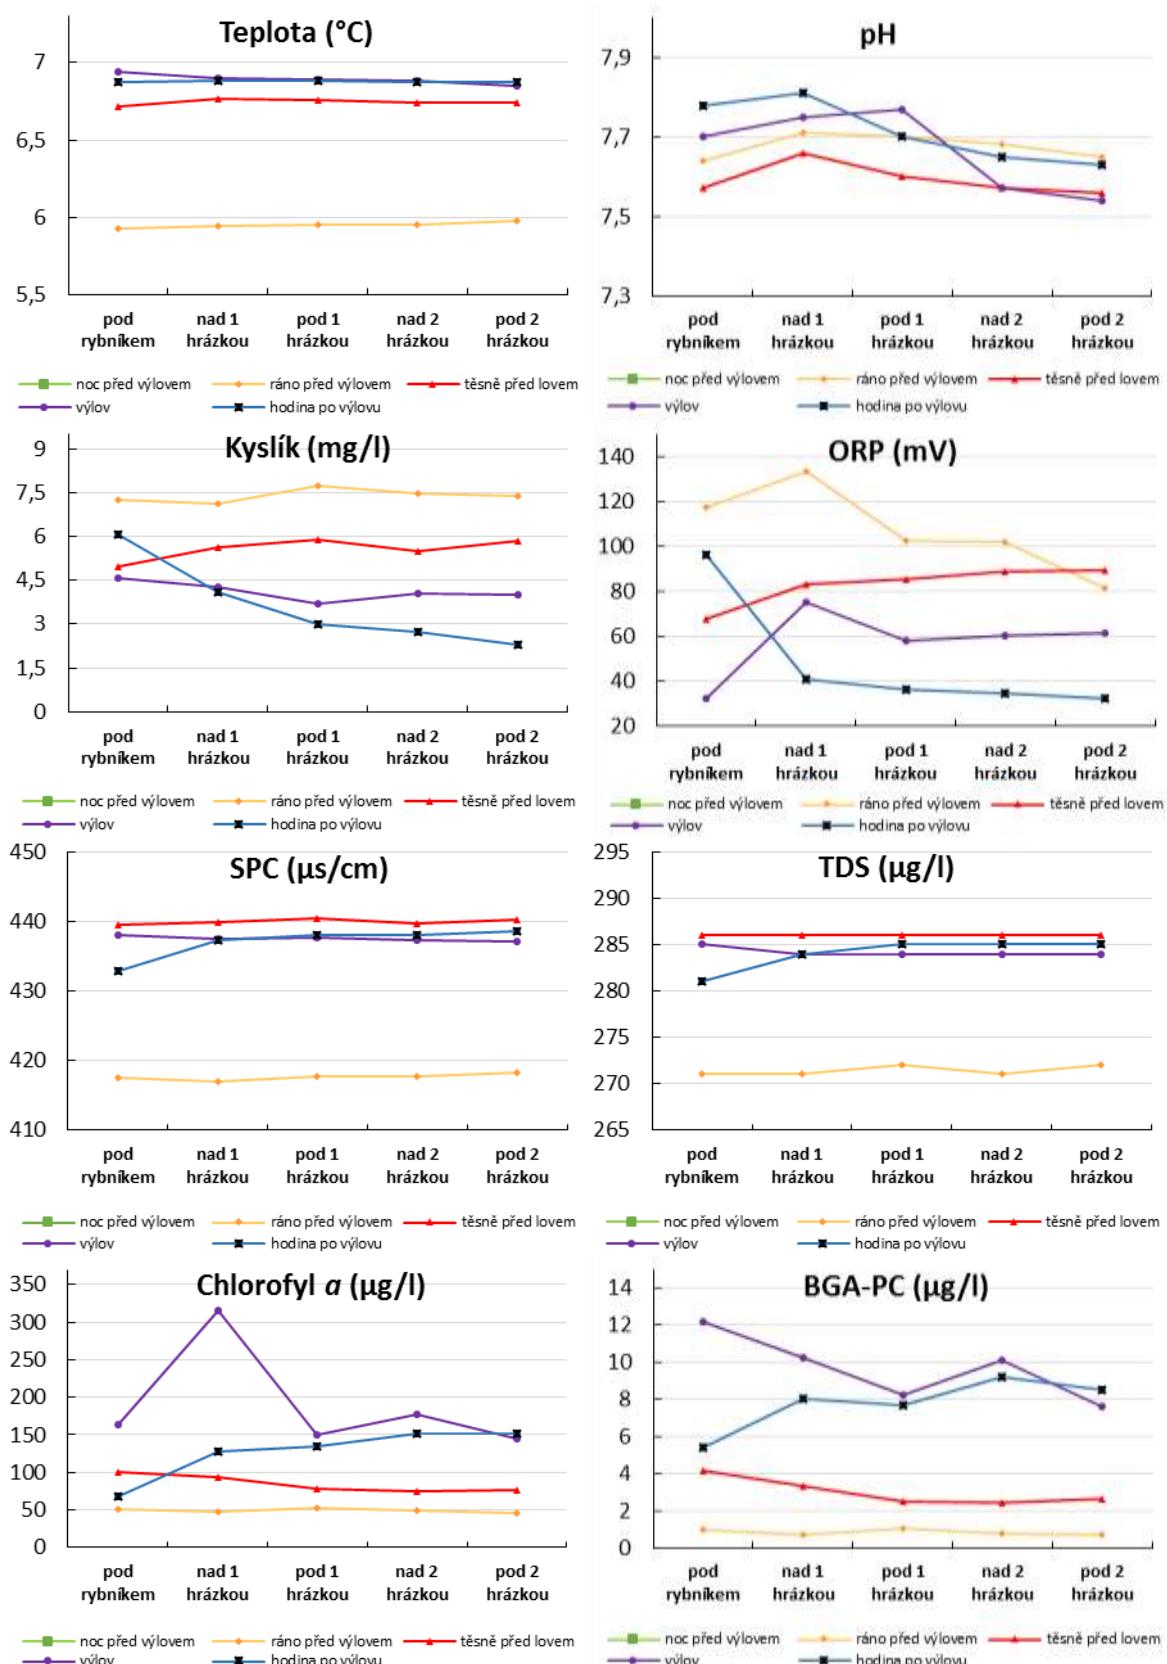
Obrázek 12. Dynamika vybraných fyzikálně chemických parametrů vody na rybníku Ouhlín

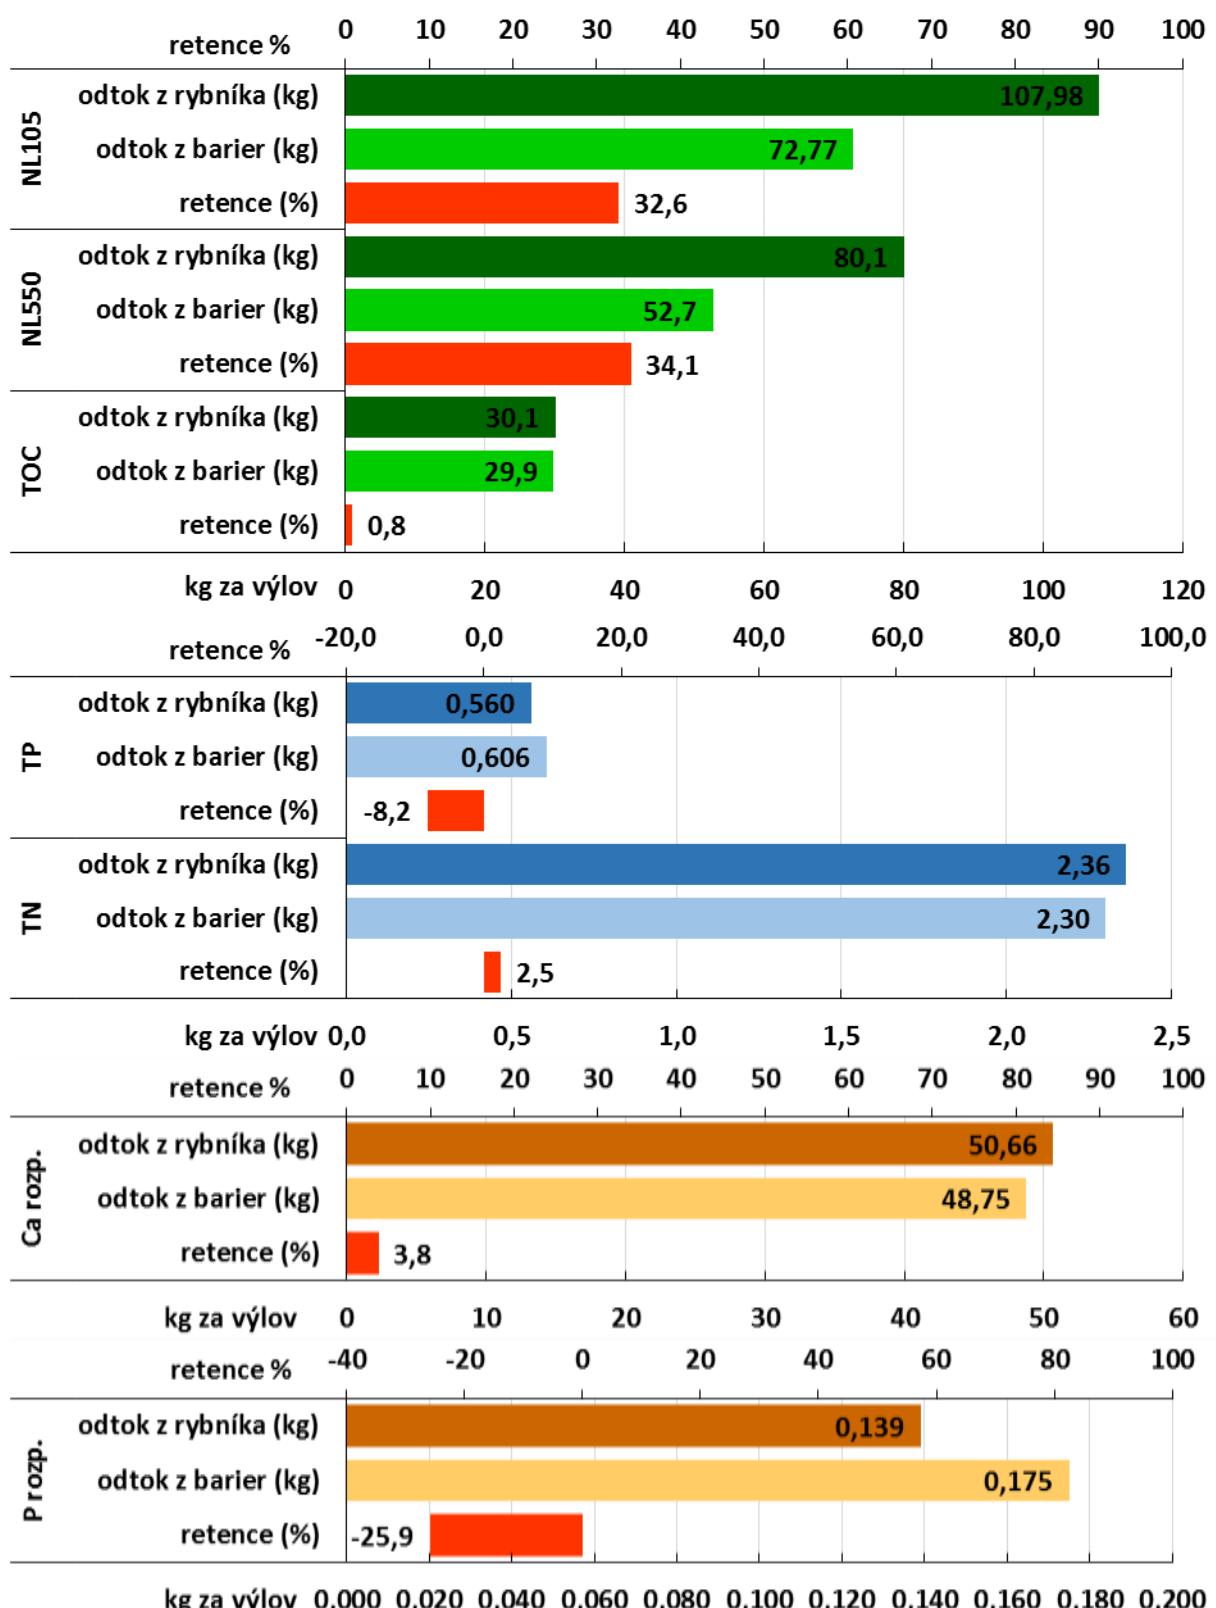
Obrázek 13. Bilance vybraných živin a chemických parametrů vody na rybníku Ouhlín

Ve fázi „hodina po výlovu“ byl zaznamenán další nárůst hodnot všech parametrů s výjimkou P_{rozp.}, který naopak poklesl. Nerozpuštěné látky sušené vzrostly přibližně o 30 % a žíhané o 42 %. Jejich retence však byla opět vysoká a dosahovala přes 80 %. Hodnota TOC a TP, resp. TN se zvýšila opět, a to 35 %, resp. 50 %. Retence NL vykazovala 60 až 77 %. Naproti tomu koncentrace P_{rozp.} opět poklesla, ale jeho retence zůstala negativní (-38,78 %).

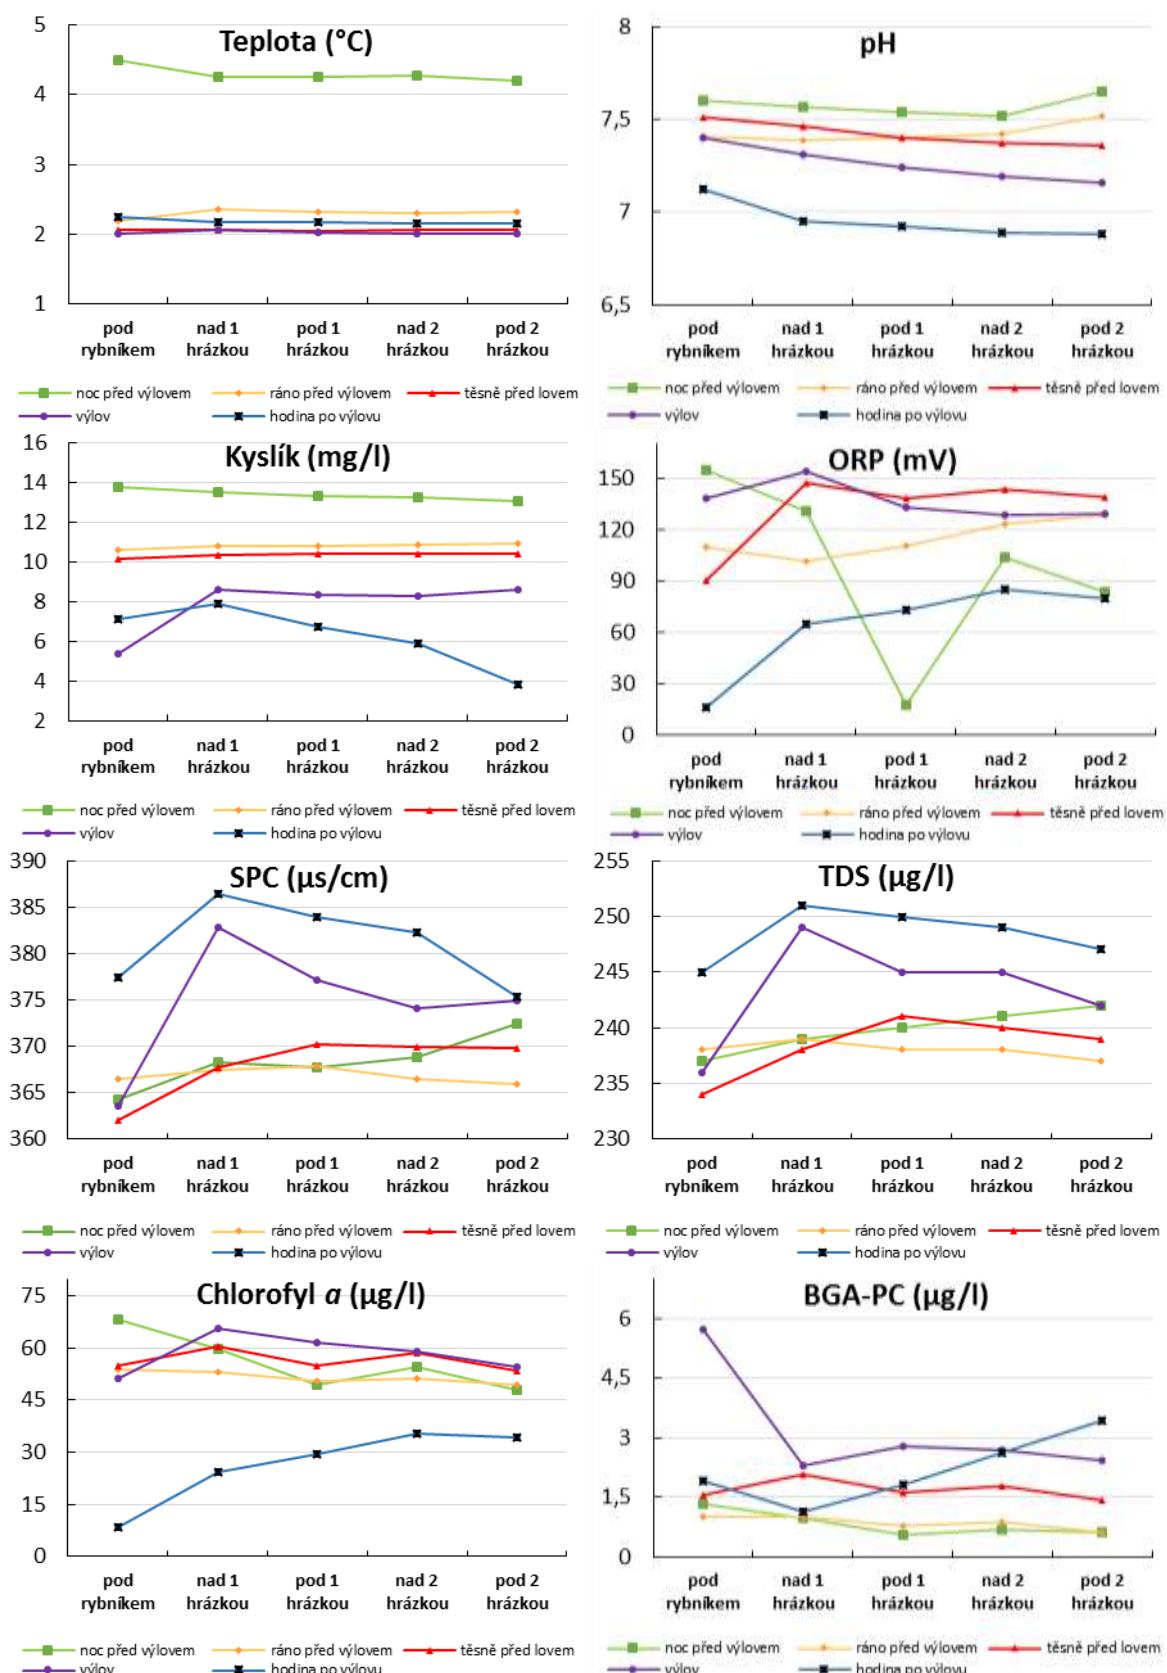
Obrázek 14. Dynamika vybraných fyzikálně chemických parametrů vody na rybníku Brdský
