TECHNICKÁ ZPRÁVA PROJEKTU

**Zachycení a recyklace živiny při
vypouštění rybníků**

Registrační číslo projektu: CZ.10.2.101/2.1/0.0/15_001/0000028

Místo a datum zpracování technické zprávy: České Budějovice, 30. 11. 2017

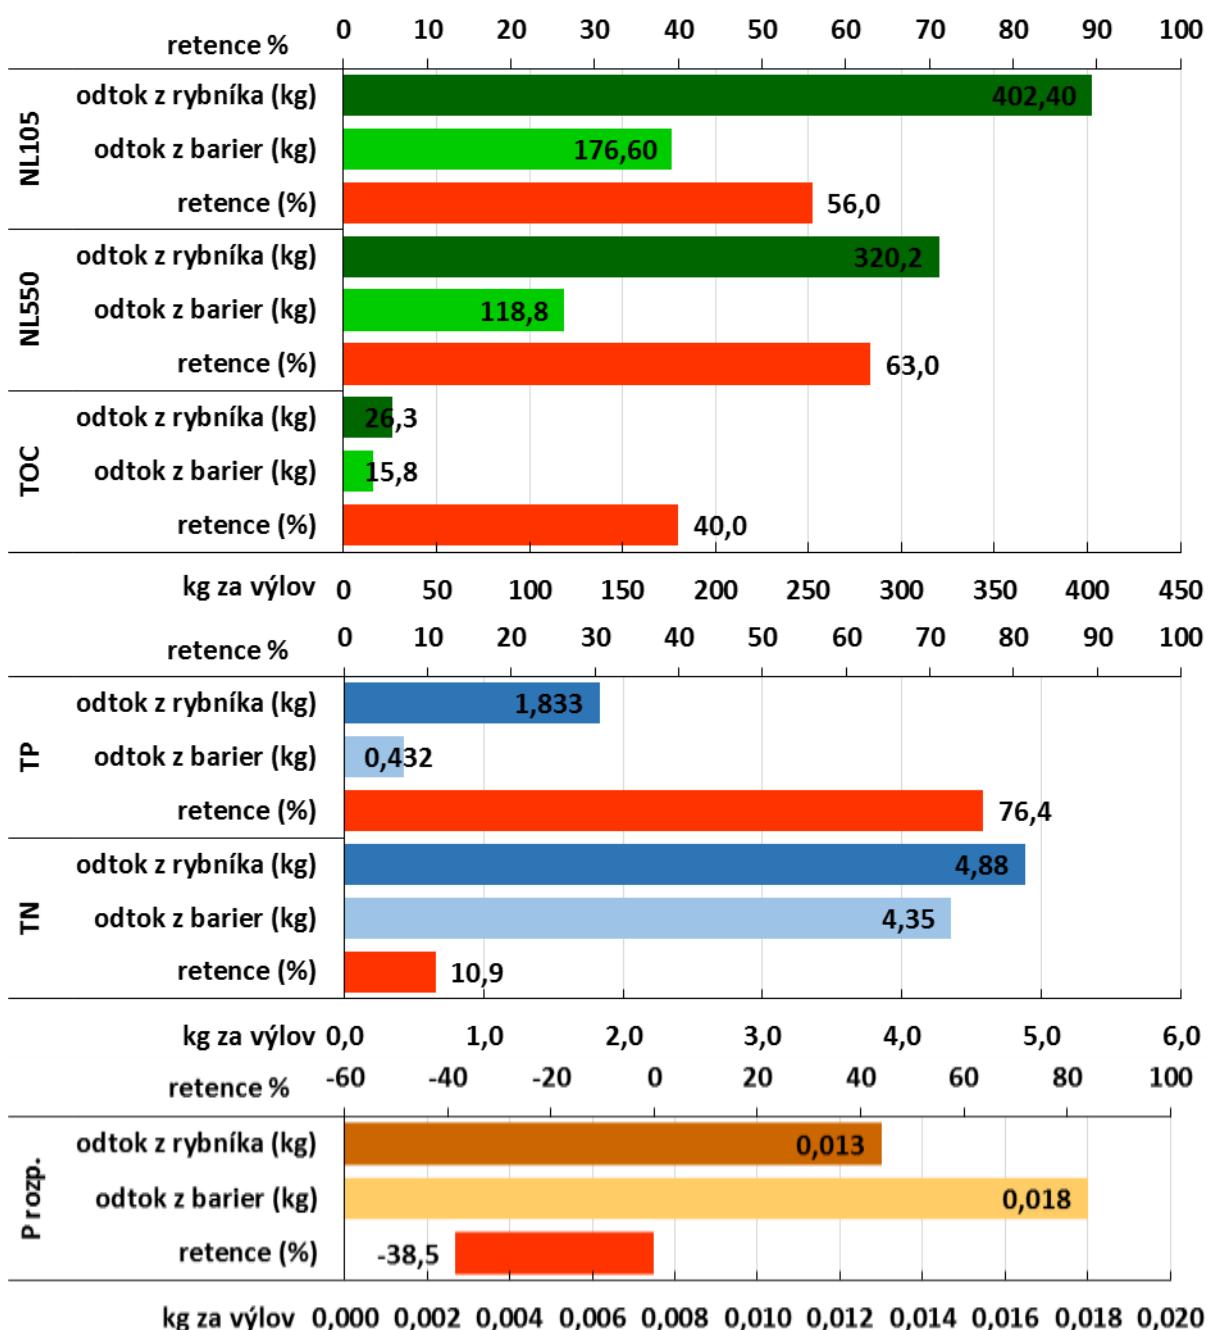
Obrázek 15. Bilance vybraných živin a chemických parametrů vody na rybníku Brdský

Ve fázi „hodina po výlovu“ byl zaznamenán další nárůst hodnot všech parametrů. Nerozpustěné látky sušené vzrostly přibližně na 4 400 a žíhané na 3 800 mg.l⁻¹. Jejich retence však poklesla a dosahovala jen 9 % a 47 %. Ke zvýšení na 220 mg.l⁻¹ došlo rovněž u TOC, resp. TN (26 mg.l⁻¹), nicméně jeho retence barierami byla negativní (-13,6 %, resp. -11,5 %). To mohlo být dáno „zvedáním“ lehčích, již zachycených sedimentů z důvodu zvýšeného průtoku srážkové vody barierami (z prázdného loviště již teklo málo vody). Naproti tomu u TP se zvýšila jeho hodnota velmi výrazně a to na 63 mg.l⁻¹, přičemž byla vypočtena jeho retence na úrovni 80,9 %. Zajímavě vyšla změna koncentrace $P_{rozp.}$, která se na výtoku z rybníka opět zvýšila (0,058 mg.l⁻¹), ale jeho retence byla pozitivní (53,5 %).

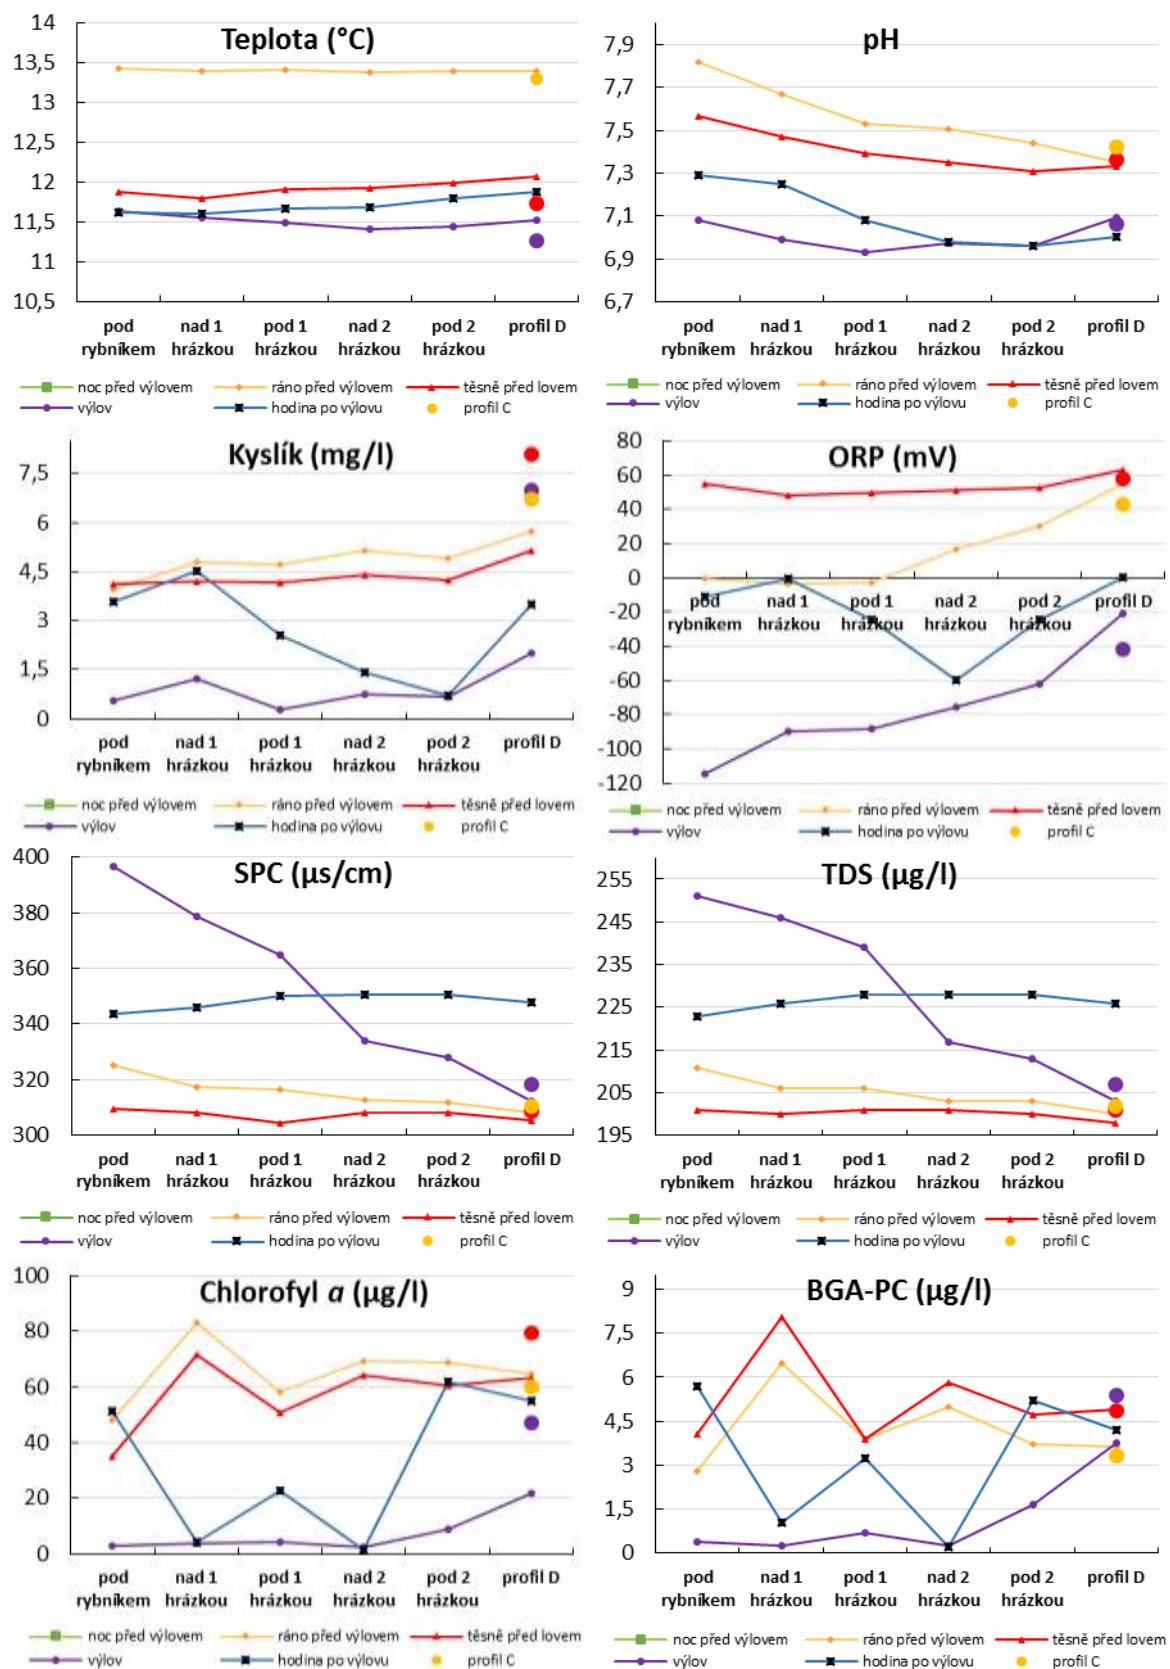
Obrázek 16. Dynamika vybraných fyzikálně chemických parametrů vody na rybníku Vrbice

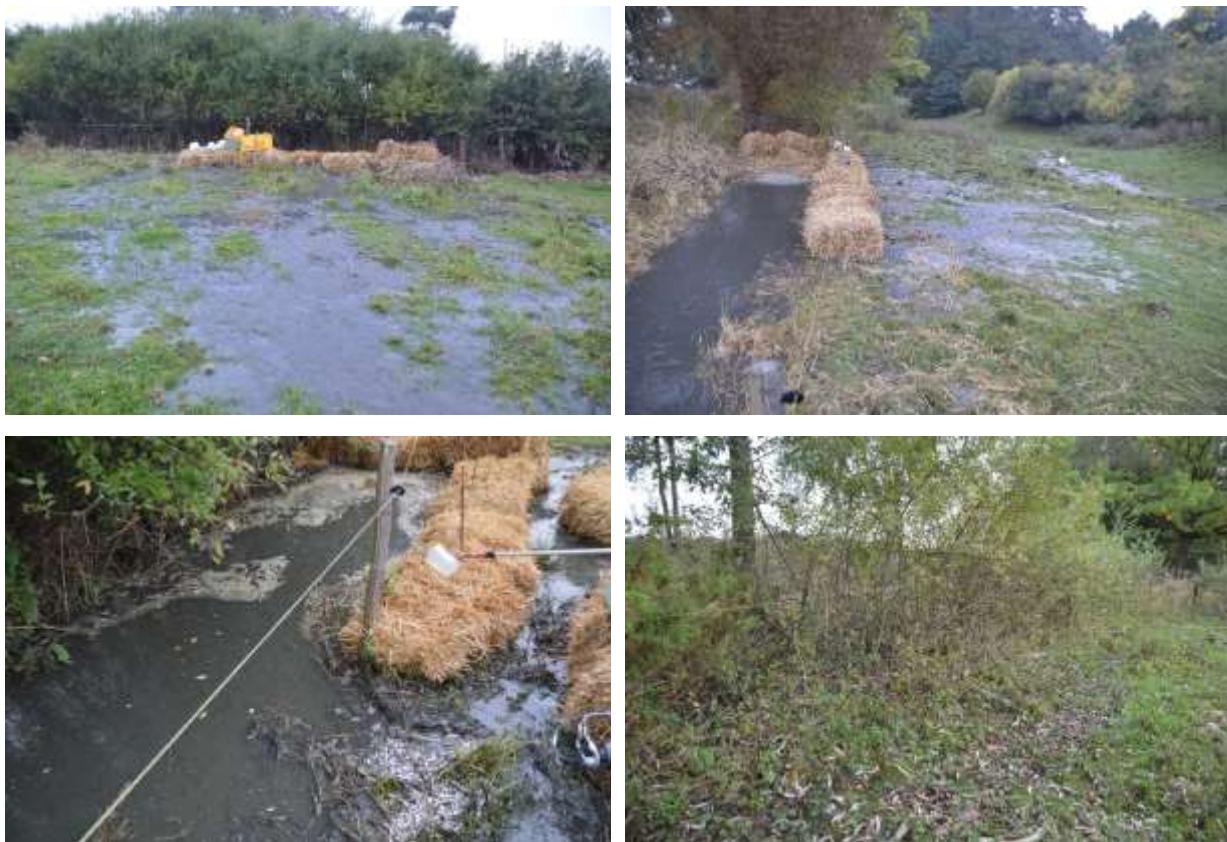
Obrázek 17. Rozlití vody na travním porostu pod první (nahoře vlevo) a druhou barierou (nahoře vpravo), plevelné ryby zachycené nad první barierou (vlevo dole) a zarostlá stoka nad profilem D (vpravo dole)

Výsledky získané na rybníku Vrbice ukázaly, že průtokem vody přes travní porost lze rovněž efektivně zlepšovat kvalitu vody vypouštěnou při výlovech (viz. obr. 17). Podobných výsledků bylo dosaženo i průtokem vody přes silně zarostlou stoku pod druhou barierou v délce cca 20 m. Na tomto rybníce bariery opět dobře zachytily unikající střevličku východní a zamezily šíření nepůvodního druhu.

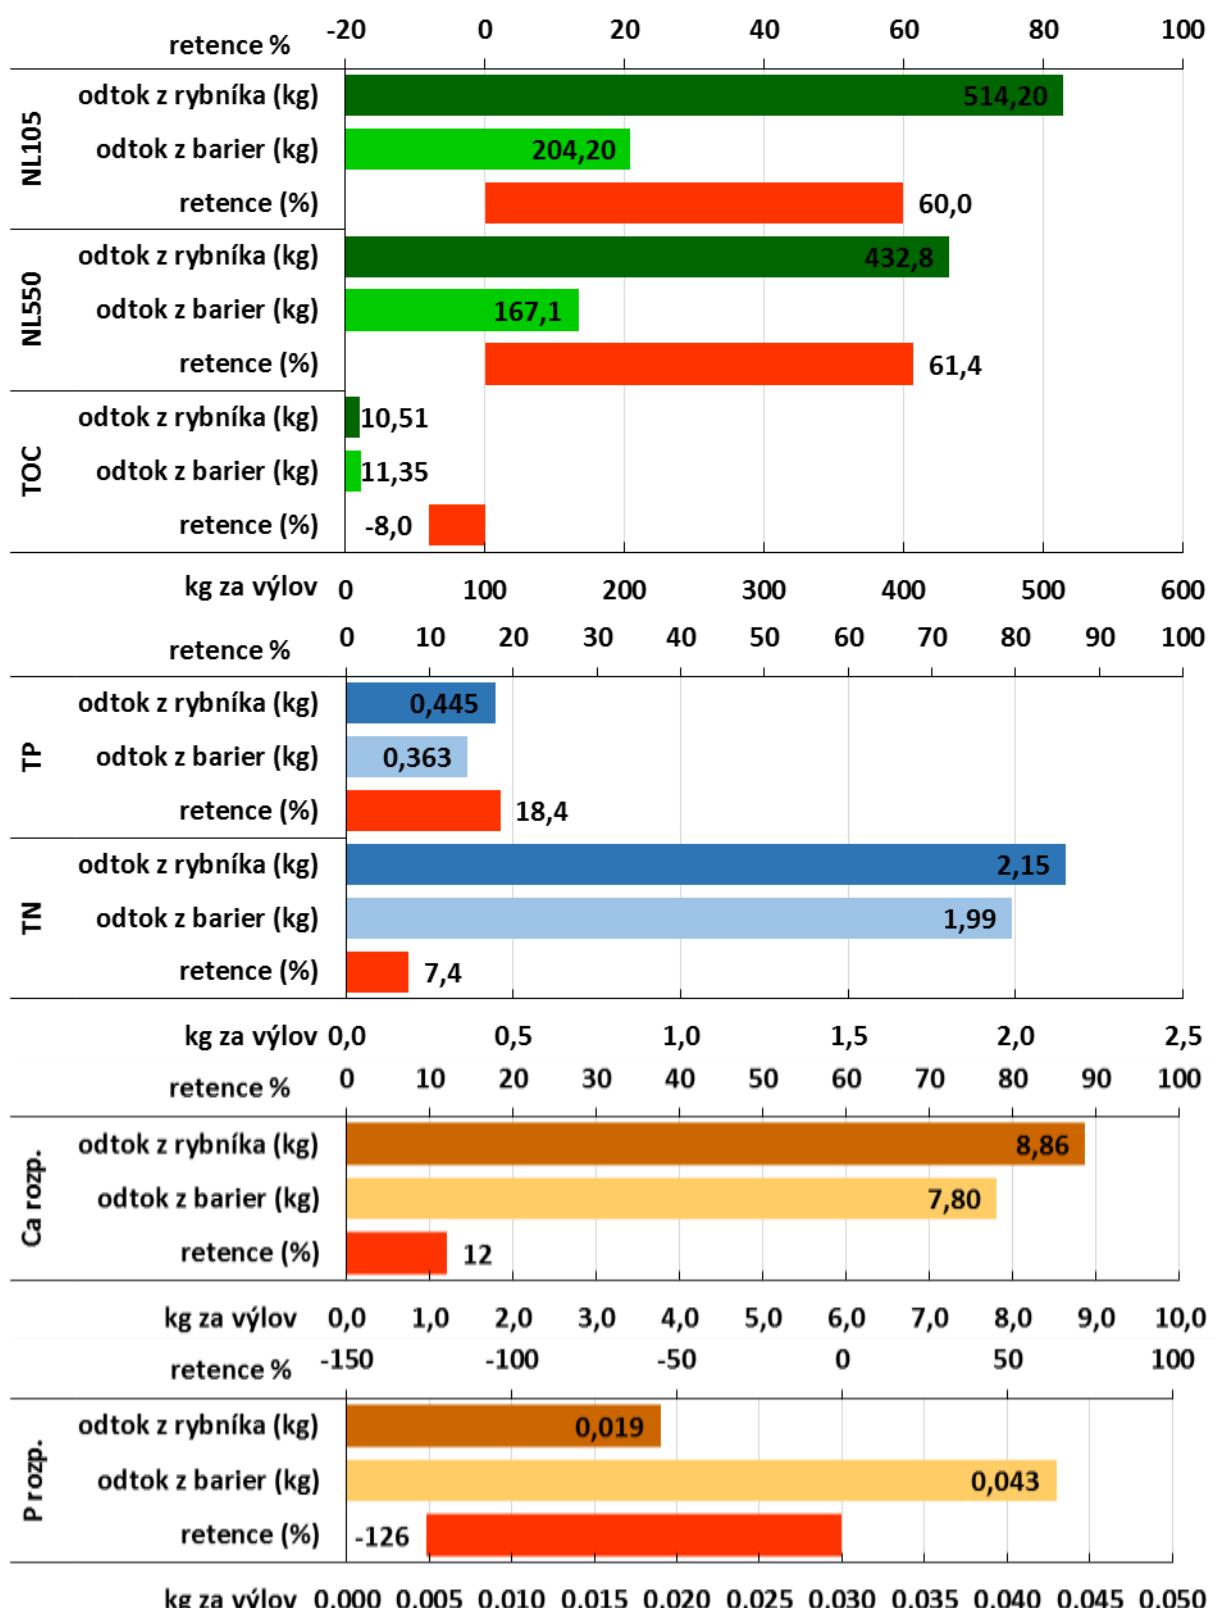
Obrázek 18. Bilance vybraných živin a chemických parametrů vody na rybníku Vrbice

hodinu po výlovu volně protékat požerákem vodu, ale zároveň do požeráku vrátil dvě dluže, které zachovávaly určitý objem vody v lovišti. Voda odtékající z loviště tedy nezpůsobovala povrchovou erozi bahna, jak tomu bývá u prázdného rybníka, ale naopak měla prostor pro sedimentaci. To vedlo k zjištěnému zlepšení kvality vody ve fázi „po výlovu“. Motivací k takovému postupu byla snaha zamezit zavalení nízko položené roury a vývaru bahnu z loviště, které by dle zkušenosti v dalším roce komplikovalo vypuštění rybníka. Za povšimnutí zde stojí rovněž další zlepšení kvality vody na profilu D ve srovnání s profilem B.

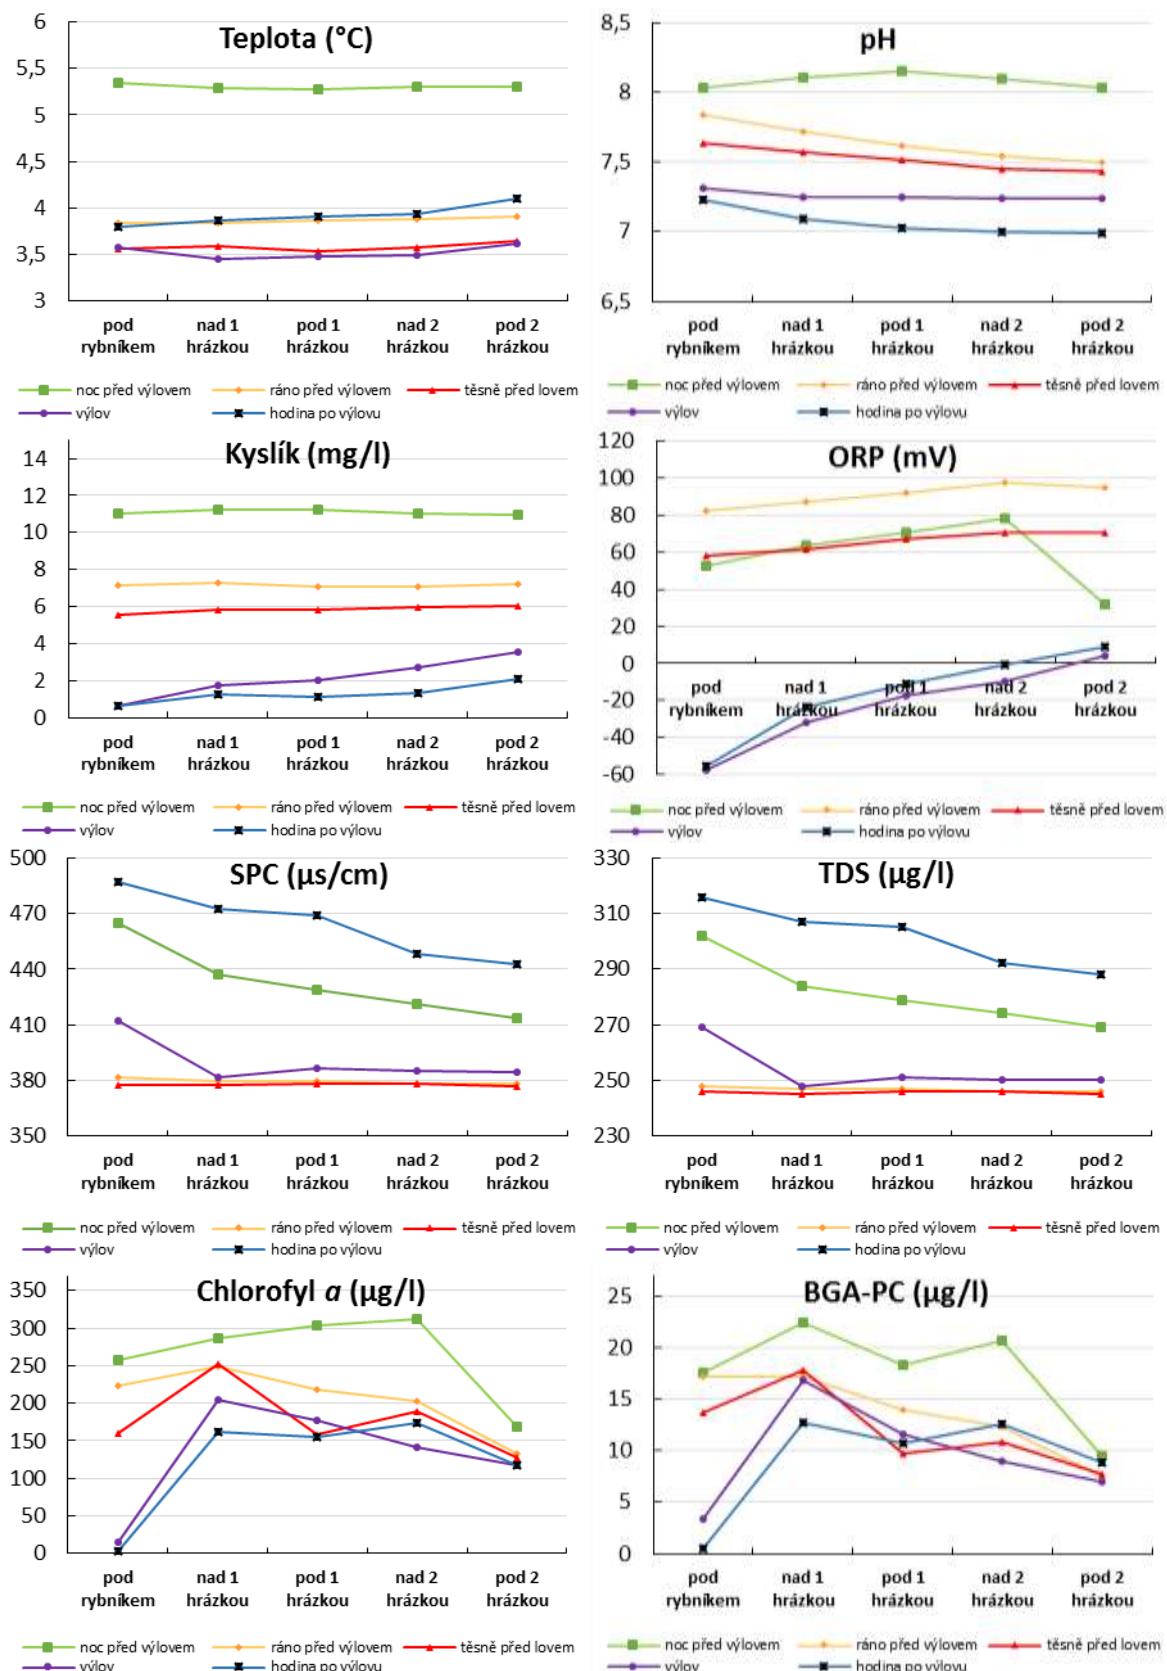
Obrázek 19. Dynamika vybraných fyzikálně chemických parametrů vody na rybníku Pláňavy

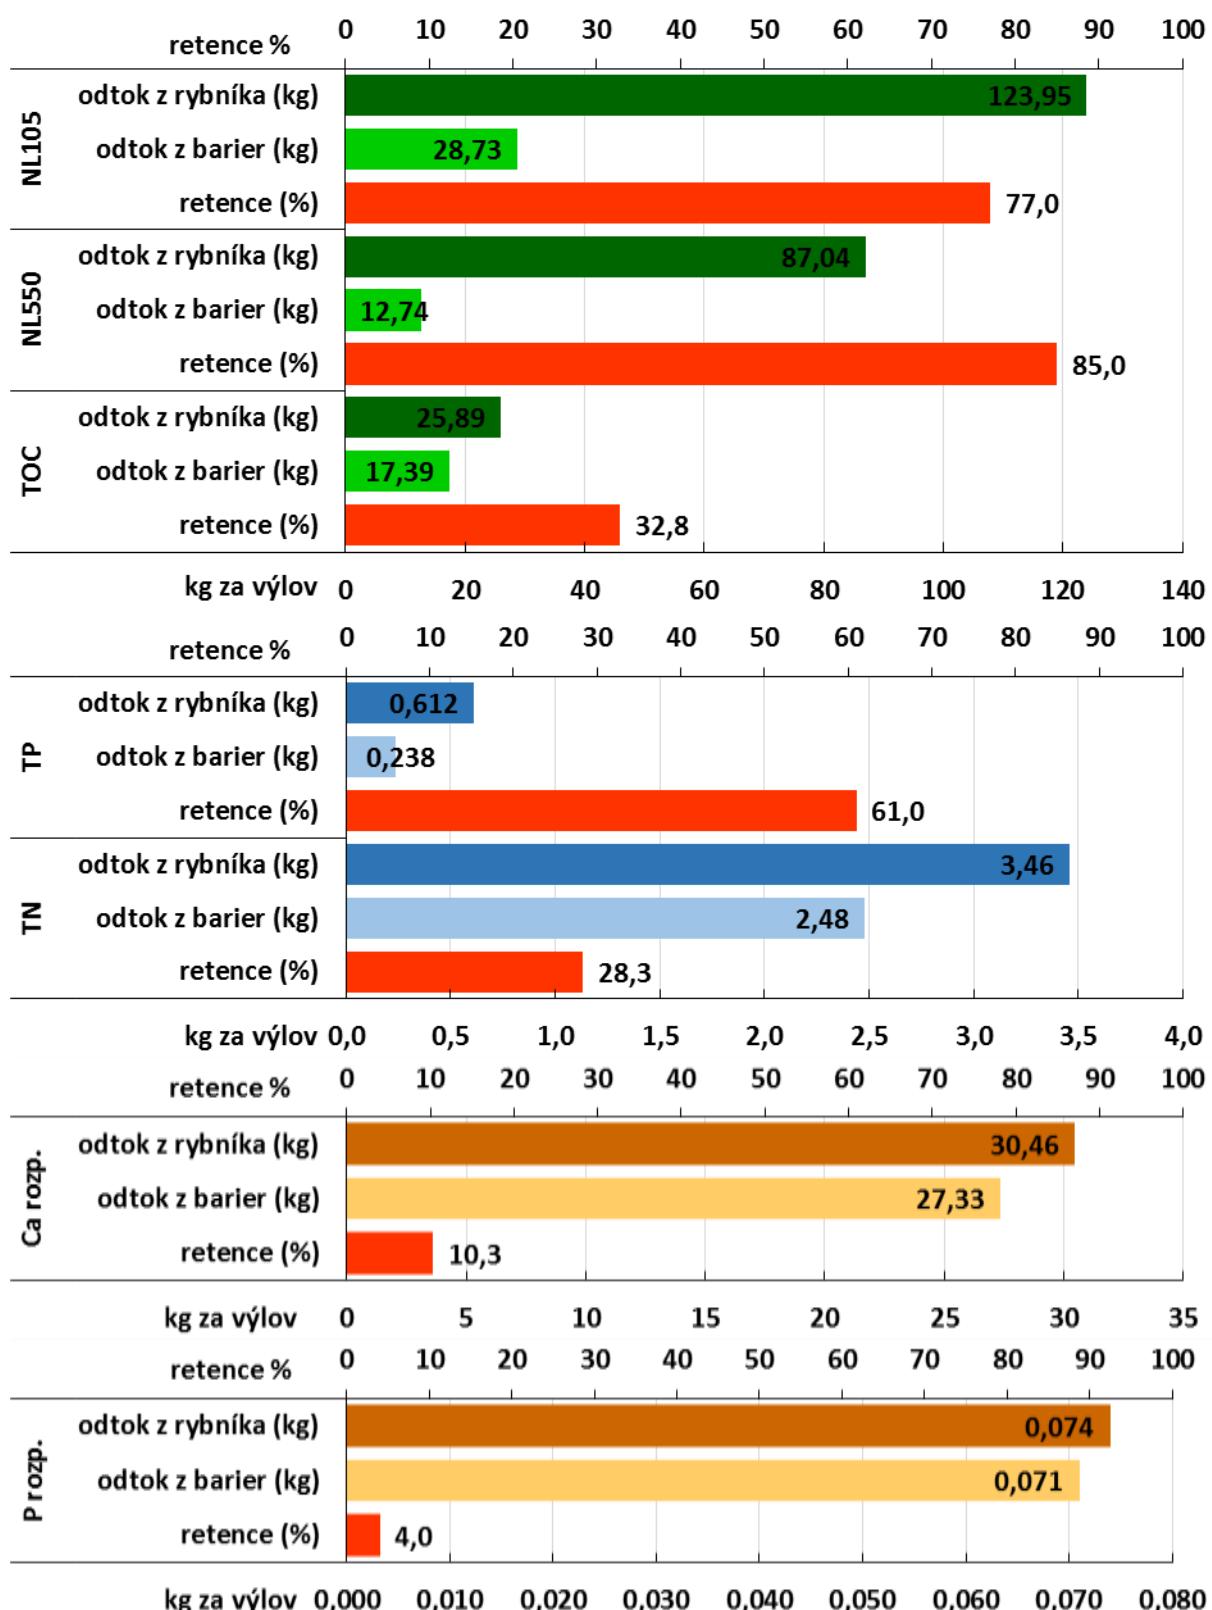
Obrázek 20. Bilance vybraných živin a chemických parametrů vody na rybníku Pláňavy

Výsledky získané na rybníku Pláňavy je možné považovat za nejlepší ze všech sledovaných rybníků. Situace pod rybníkem byla pro stavbu hrázek ideální po všech stránkách. Vystláni prostoru před barierami jutovou tkaninou pomohlo snížit problémy s podtekáním hrázek. Na tomto rybníce bariery opět dobře zachytily unikající střevličku východní a zamezily šíření nepůvodního druhu.

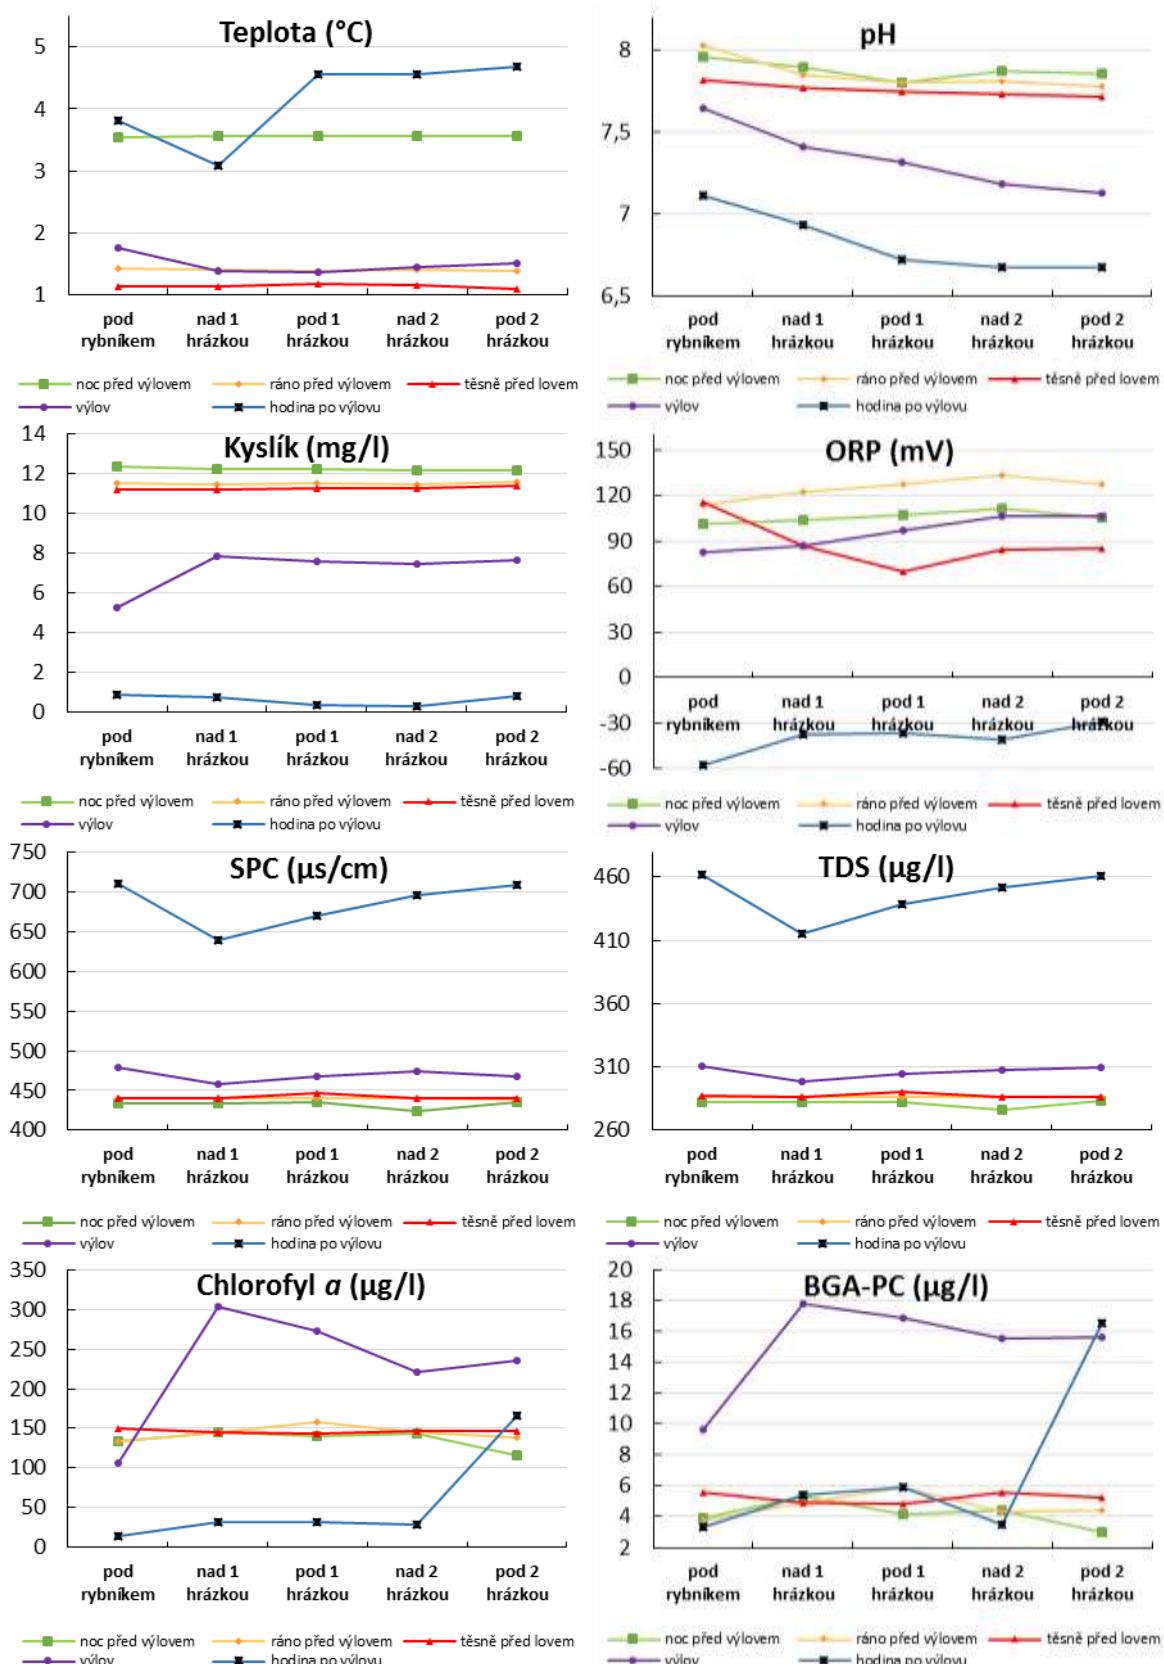
Obrázek 21. Dynamika vybraných fyzikálně chemických parametrů vody na rybníku Novokozelský 2017

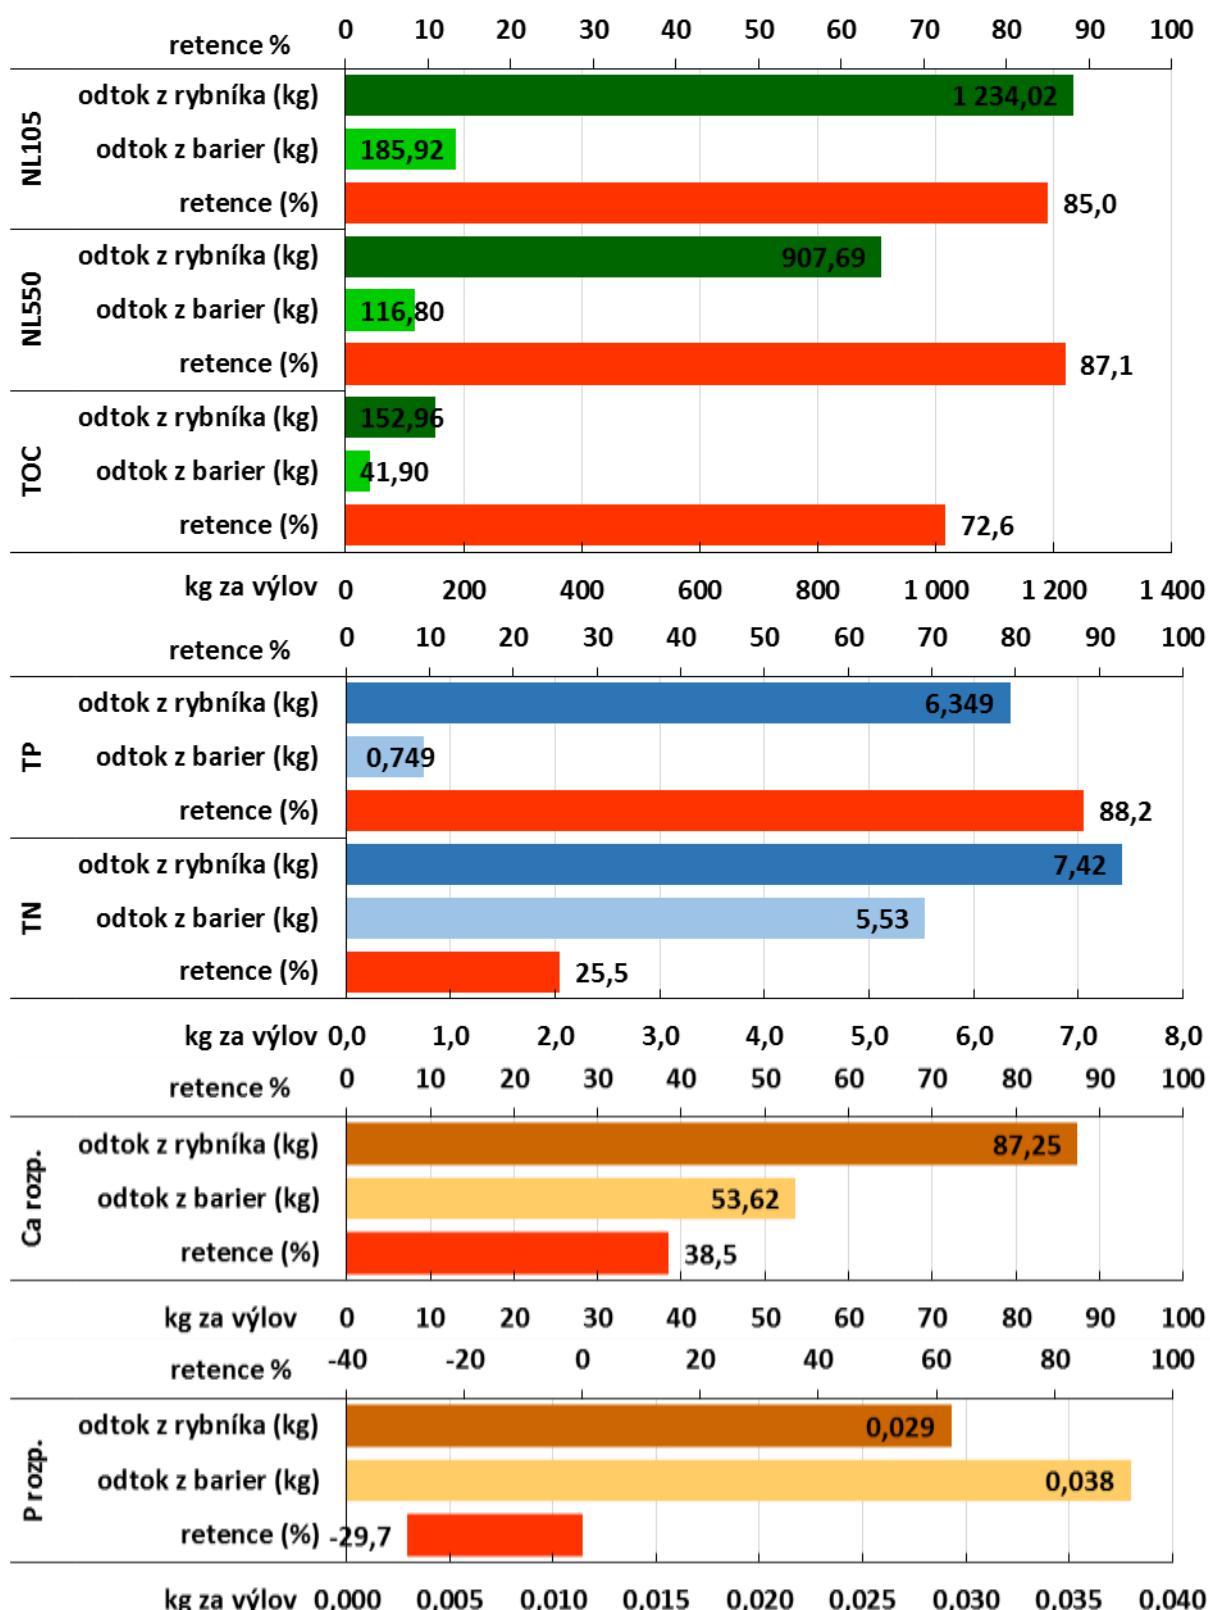
Obrázek 22. Bilance vybraných živin a chemických parametrů vody na rybníku Novokoželský 2017

Výsledky získané na rybníku Novokoželský 2017 ukazují obdobně jako Pláňavy na dobré fungování barier opatřených jutovou tkaninou. Bylo docíleno vysoké bilance zachycení takřka všech živin. Zvýšené uvolnění P_{rozp.} v celkové bilanci však naznačuje, že k jeho uvolňování dochází při vyšších průtocích vody (intenzivní vypouštění rybníku), které způsobují turbulence usnadňující prostup fosforu z partikulí do vody. Podobně vysokou negativní bilanci záchytu látek je možné pozorovat i u ostatních rybníků, které byly v některé fázi strojení vypouštěny na maximum (Podsilničný, Ouhlín, Brdský a Vrbice). Z tohoto důvodu, jakož i pro optimální fungování hráze (ztráta objemu vody při nízkém průtoku / živelné přelévání koruny hráze při max. prázdnění), je žádoucí docílit při strojení rybníků kontinuální a vyrovnaný odtok vody. Je potřeba zamezit extrémním stavům, kdy např. voda z rybníka přes noc neodteká, aby následně byla ráno puštěna na maximum. K této věci je nutno dodat, že manipulace s vodou je do značné míry ovlivněna časovými možnostmi strojíče (účast na výlovech / nakládka ryb / odpočinek), podmínkami na strojení (maringotka / auto), jakož i finančním ohodnocením přípravy rybníka k výlovu. Jelikož je období výlovu dlouhé, fyzicky namáhavé a časově náročné je logickou snahou strojíče splnit uložené úkoly co nejfektivněji a minimalizovat ztrátu osobního volna. Rybník Novokoželský, který je v prostoru loviště výrazněji zabahněný, měl ze sanitárních důvodů po výlovu otevřenou výpust a jeho loviště bylo rovněž vyvezeno. Díky této skutečnosti bariery ve stope pod rybníkem zachytily další unikající bahno i po ukončení našeho sledování. Za několik dní byly naplněny do své maximální kapacity. Tuto skutečnost názorně dokládá i objem vytěženého sedimentu (2016 – 49 m³, 2017 – 55,5 m³).

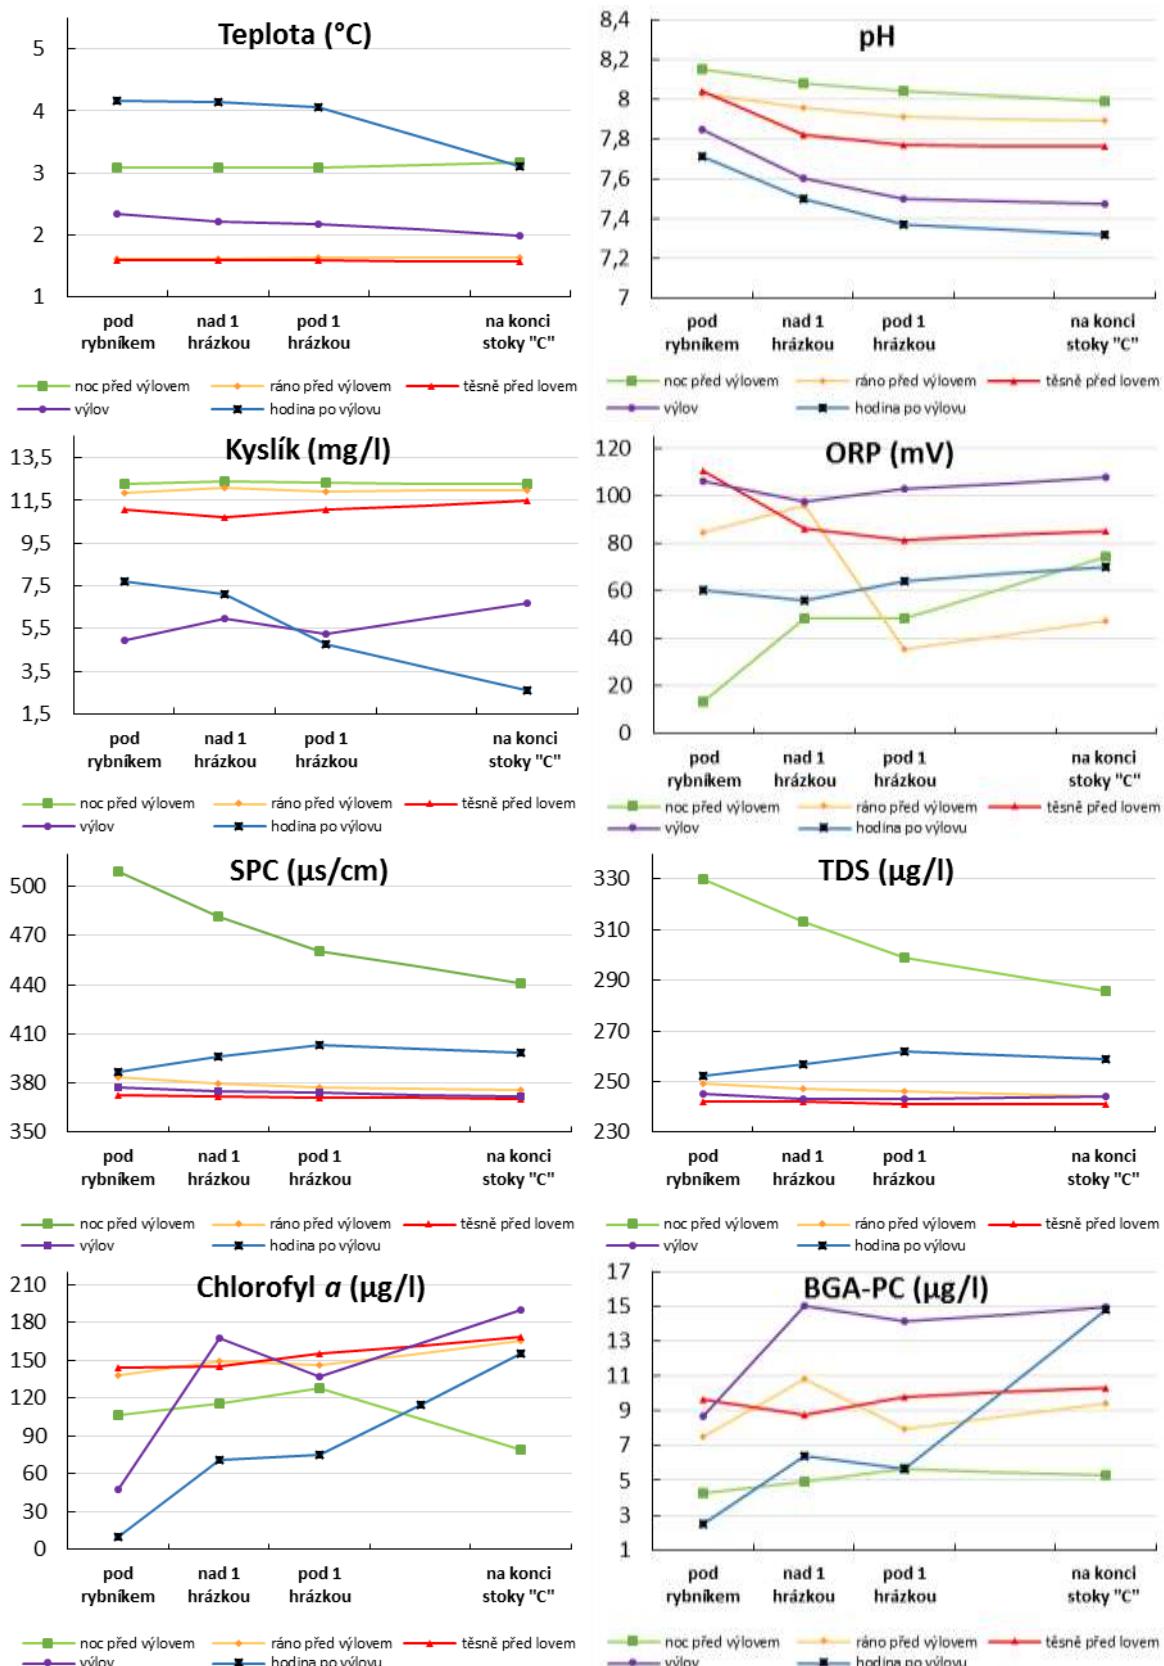
Obrázek 23. Dynamika vybraných fyzikálně chemických parametrů vody na rybníku Mokrý

Celkový přehled základních fyzikálně chemických parametrů vody při průtoku barierami uvádí tabulka č. 25. Podrobnější dynamika změny je zachycena na obrázku č. 23. Teplota vody byla s ohledem na termín výlovu nízká a pohybovala se v noci před výlovem na úrovni 3 °C a do rána klesla na 1,6 °C. Hodinu po výlovu však opět vzrostla na 4,17 °C. Hodnota pH byla průtokem přes barriery ve všech případech mírně snižována, přičemž jeho úroveň v průběhu celého sledování plynule poklesla z 8,15 na 7,71. Obsah kyslíku byl při průtoku vody stokou mírně zvyšován, nicméně hodinu po výlovu došlo naopak k jeho poklesu. Dynamika ORP vykazovala spíše zvyšování hodnot s výjimkou fází ráno a těsně před výlovem, kdy byla jeho hodnota naopak snížena. Nicméně ani po výlovu nebyly zaznamenány záporné hodnoty ORP. V průměru došlo rovněž ke snižování hodnot SPC a TDS, i když po výlovu jejich obsah mírně narostl. Dynamika změny koncentrace Chlorofylu *a* a BGA-PC po průtoku vody stokou směrovala k zvyšování jejich hodnot s výjimkou měření „noc před výlovem“, kde množství Chlorofylu *a* pokleslo.

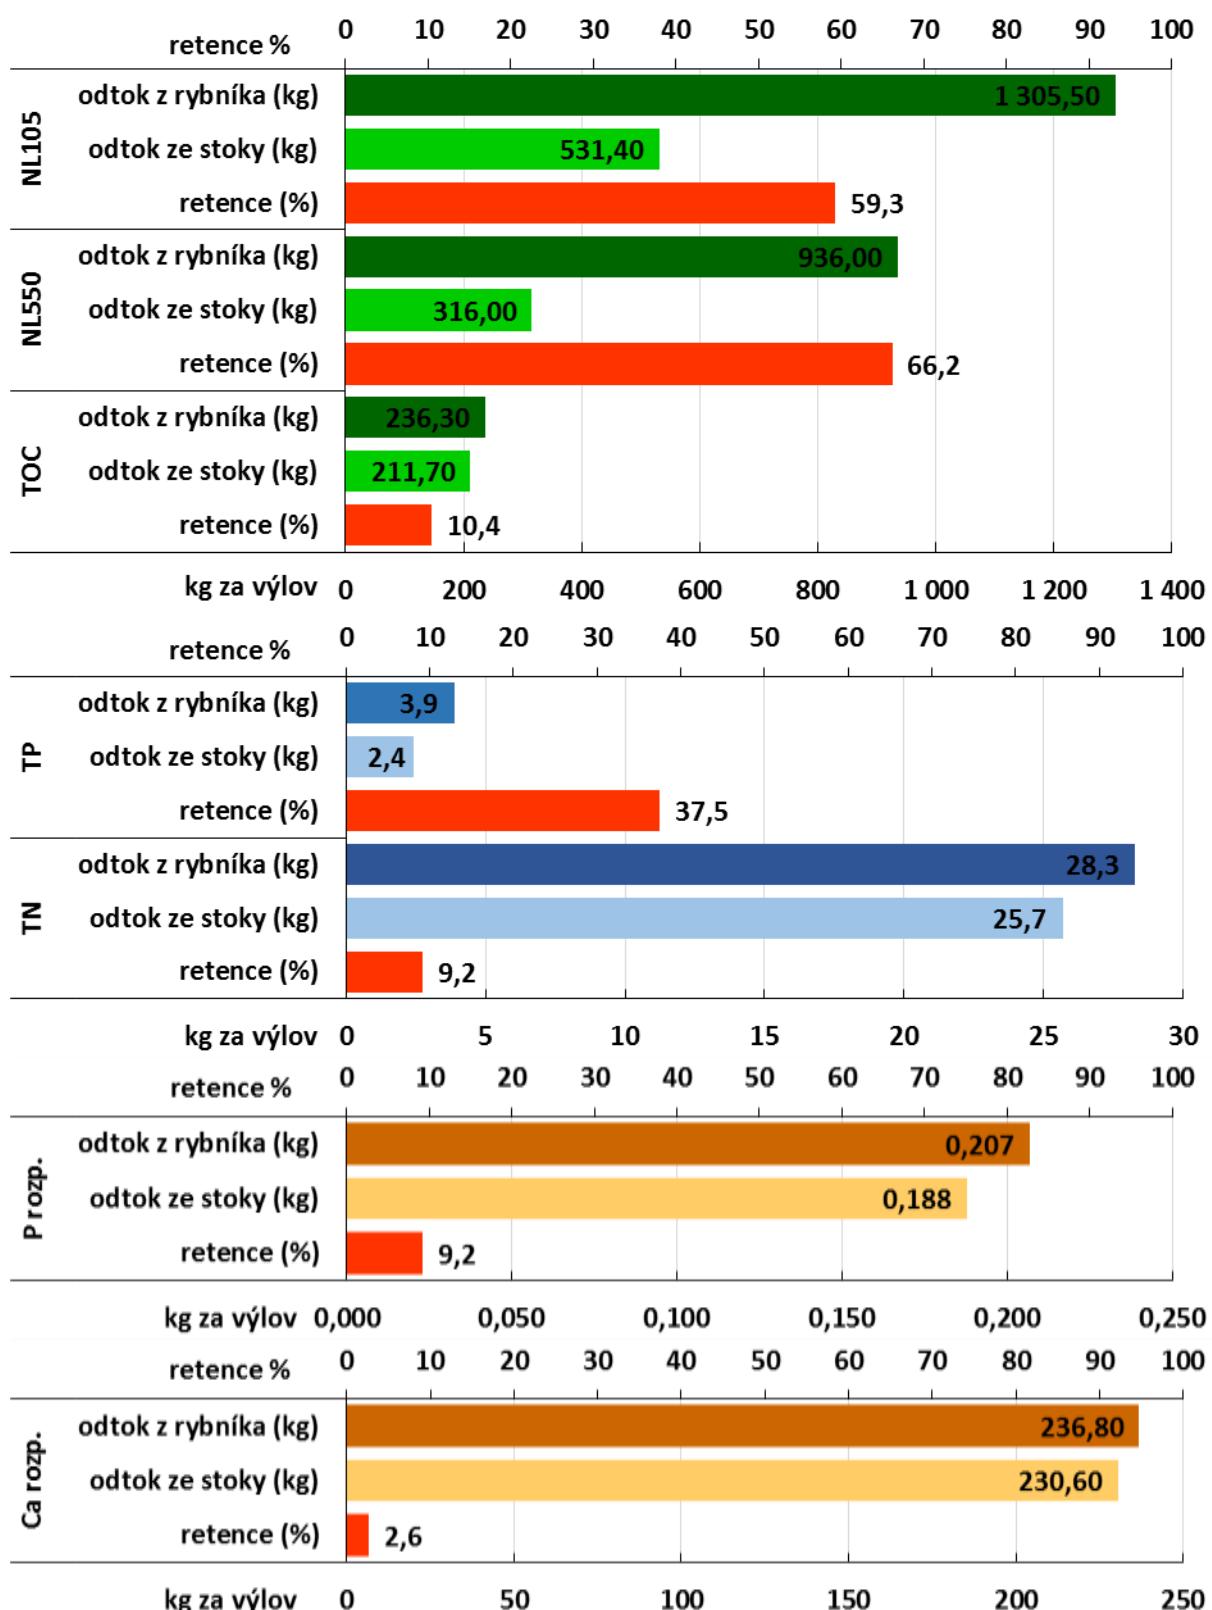
Obrázek 24. Bilance vybraných živin a chemických parametrů vody na rybníku Mokrý

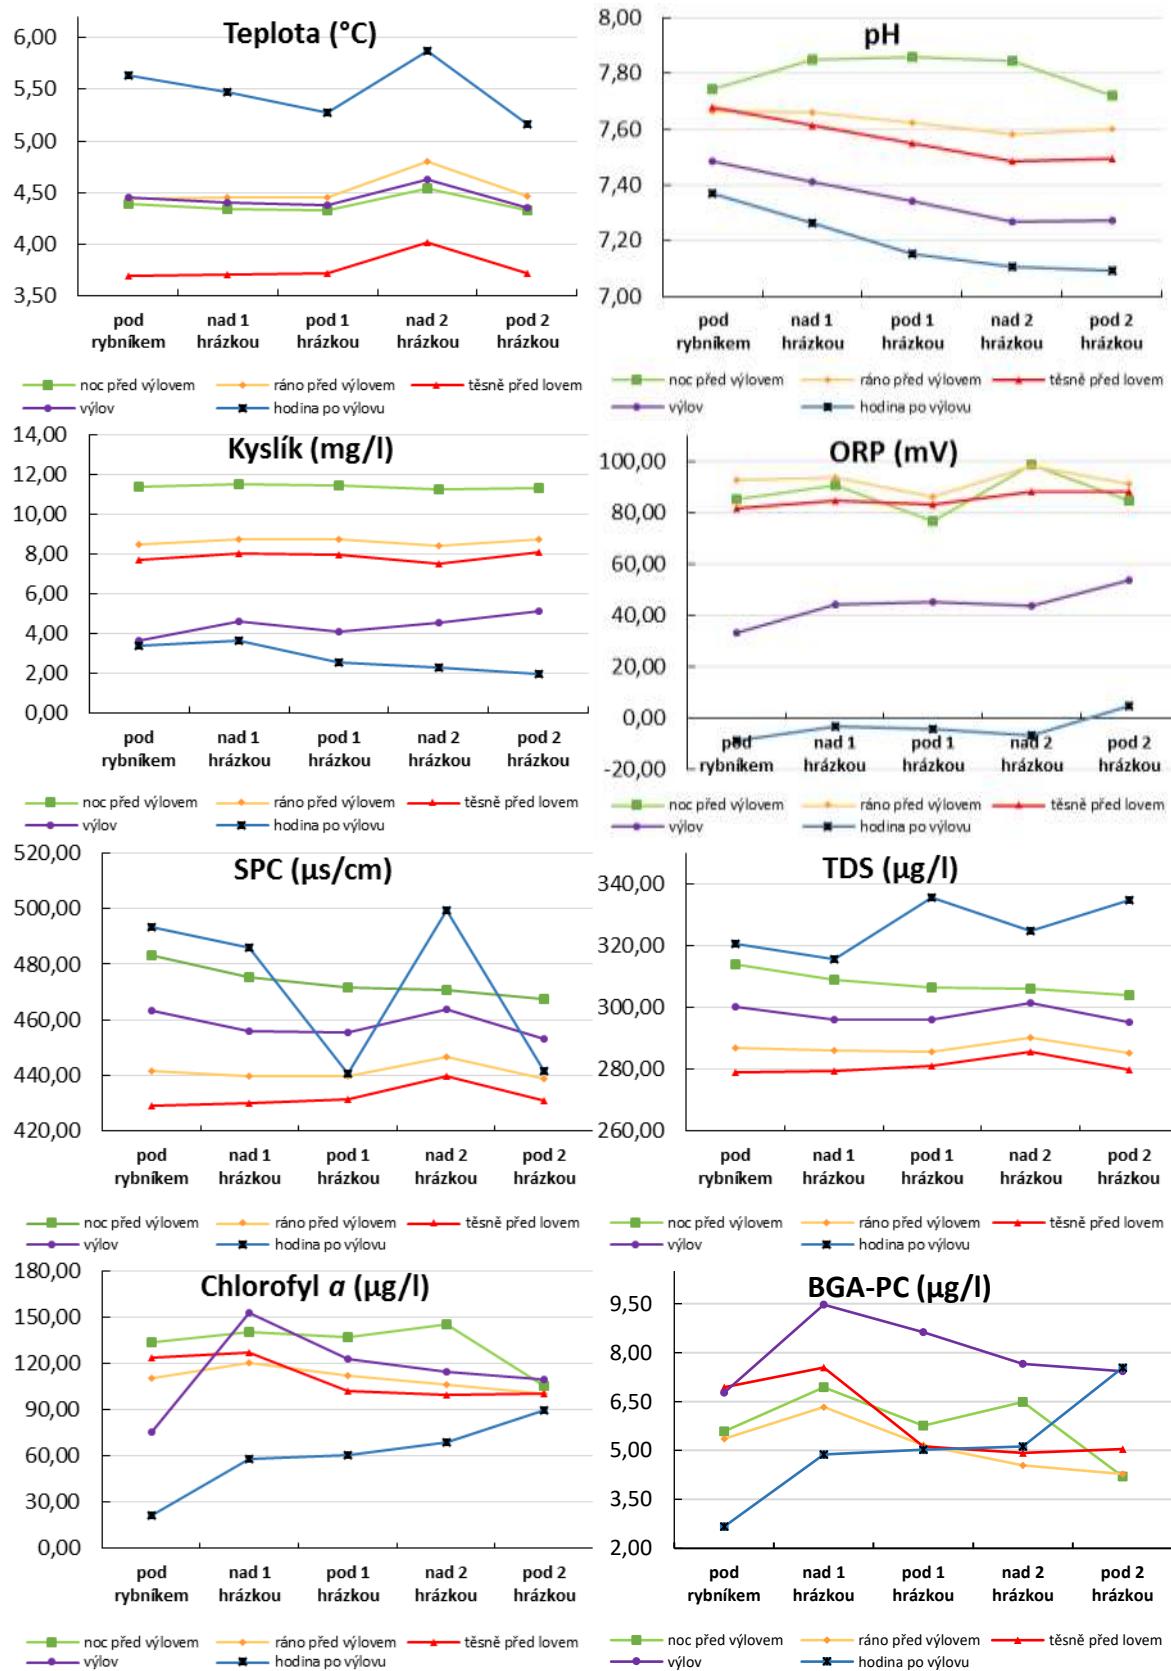
Obrázek 25. Dynamika vybraných fyzikálně chemických parametrů vody, průměry za všechny rybníky

Z tabulek č. 30 a 31 je patrné, že kvalita vody se v průběhu strojení a výlovu rybníku velmi výrazně mění. Při celkovém pohledu na naměřené hodnoty byl statisticky potvrzen rozdíl mezi kvalitou vody na profilu A (pod rybníkem) a profilu B (pod 2 barierou) u všech parametrů s výjimkou rozpustených forem P a Fe. Zatímco P_{rozp} průchodem vody barierami prokazatelně zvyšoval svojí koncentraci u Fe_{rozp} nebyl potvrzen statistický rozdíl mezi jeho hodnotou na profilu A a B.
