TECHNICKÁ ZPRÁVA PROJEKTU

**Zachycení a recyklace živiny při
vypouštění rybníků**

Registrační číslo projektu: CZ.10.2.101/2.1/0.0/15_001/0000028

Místo a datum zpracování technické zprávy: České Budějovice, 30. 11. 2017

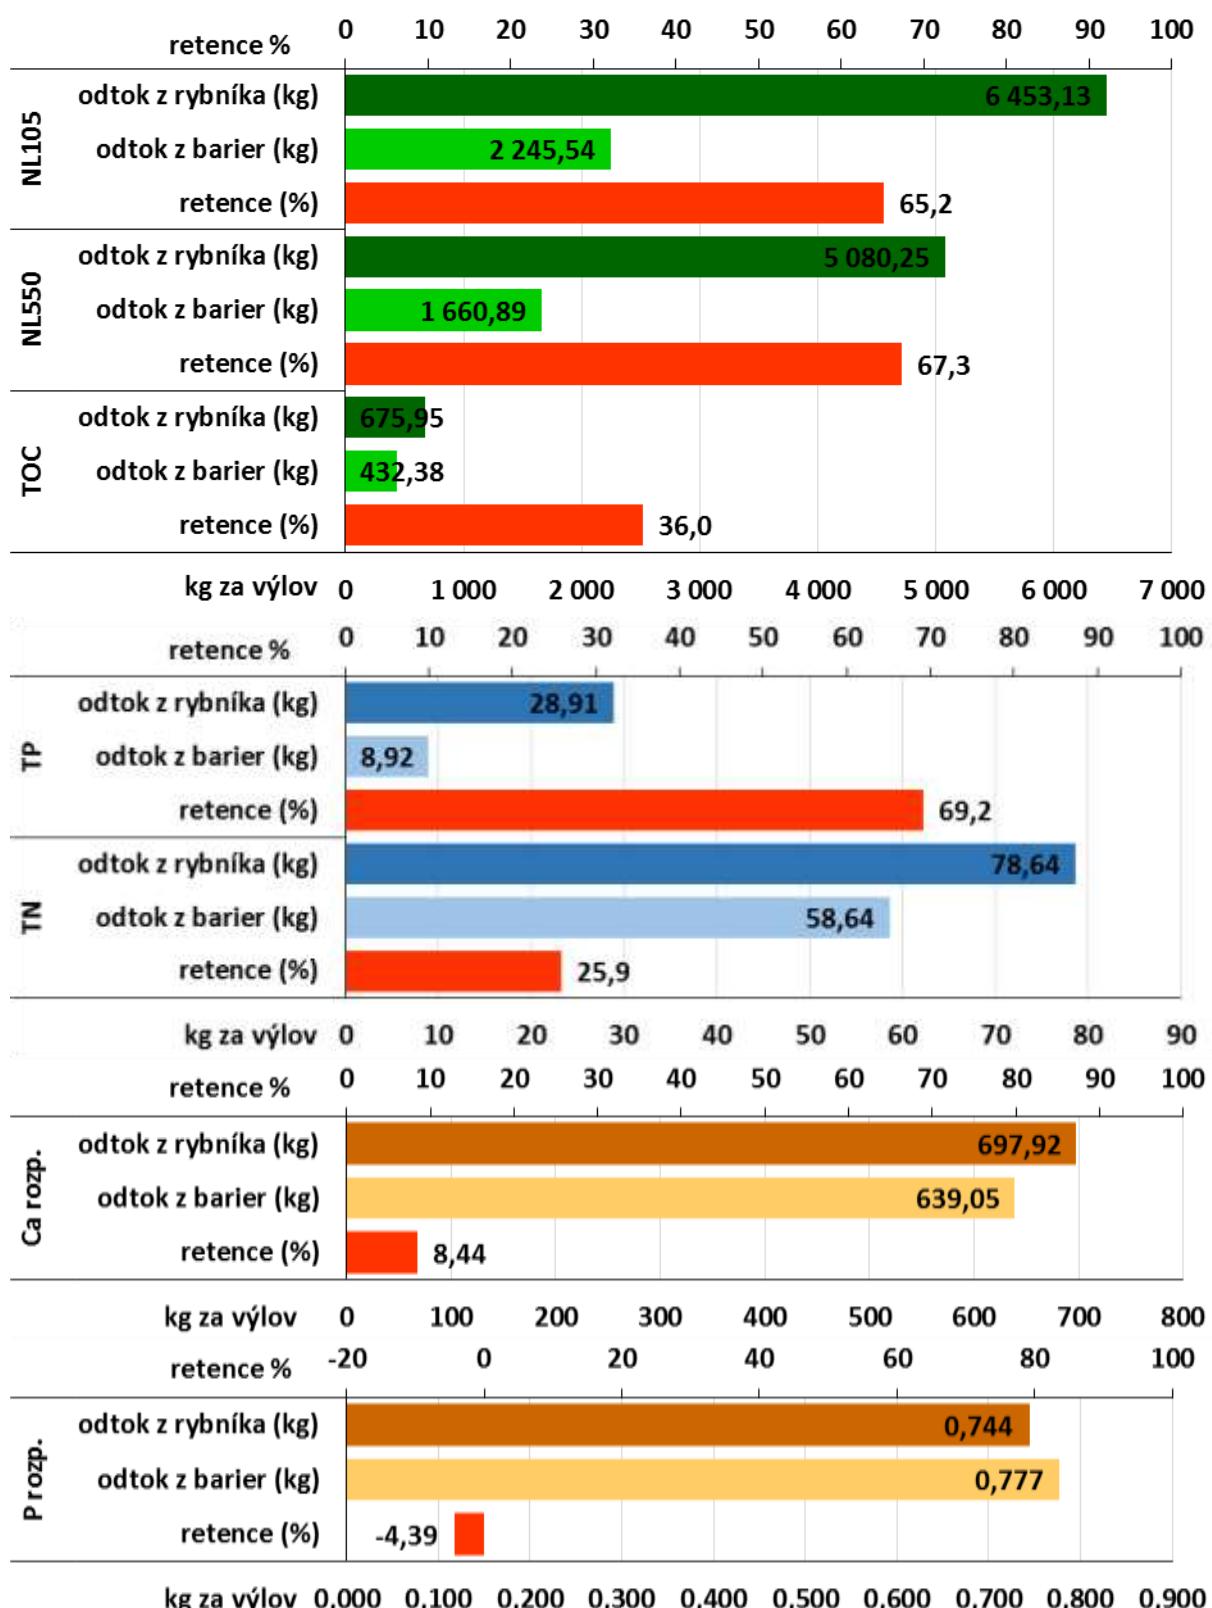
Obrázek 26. Bilance vybraných živin a chemických parametrů vody na všech rybnících společně, s výjimkou rybníků Novokoželský 2016 a Brdský

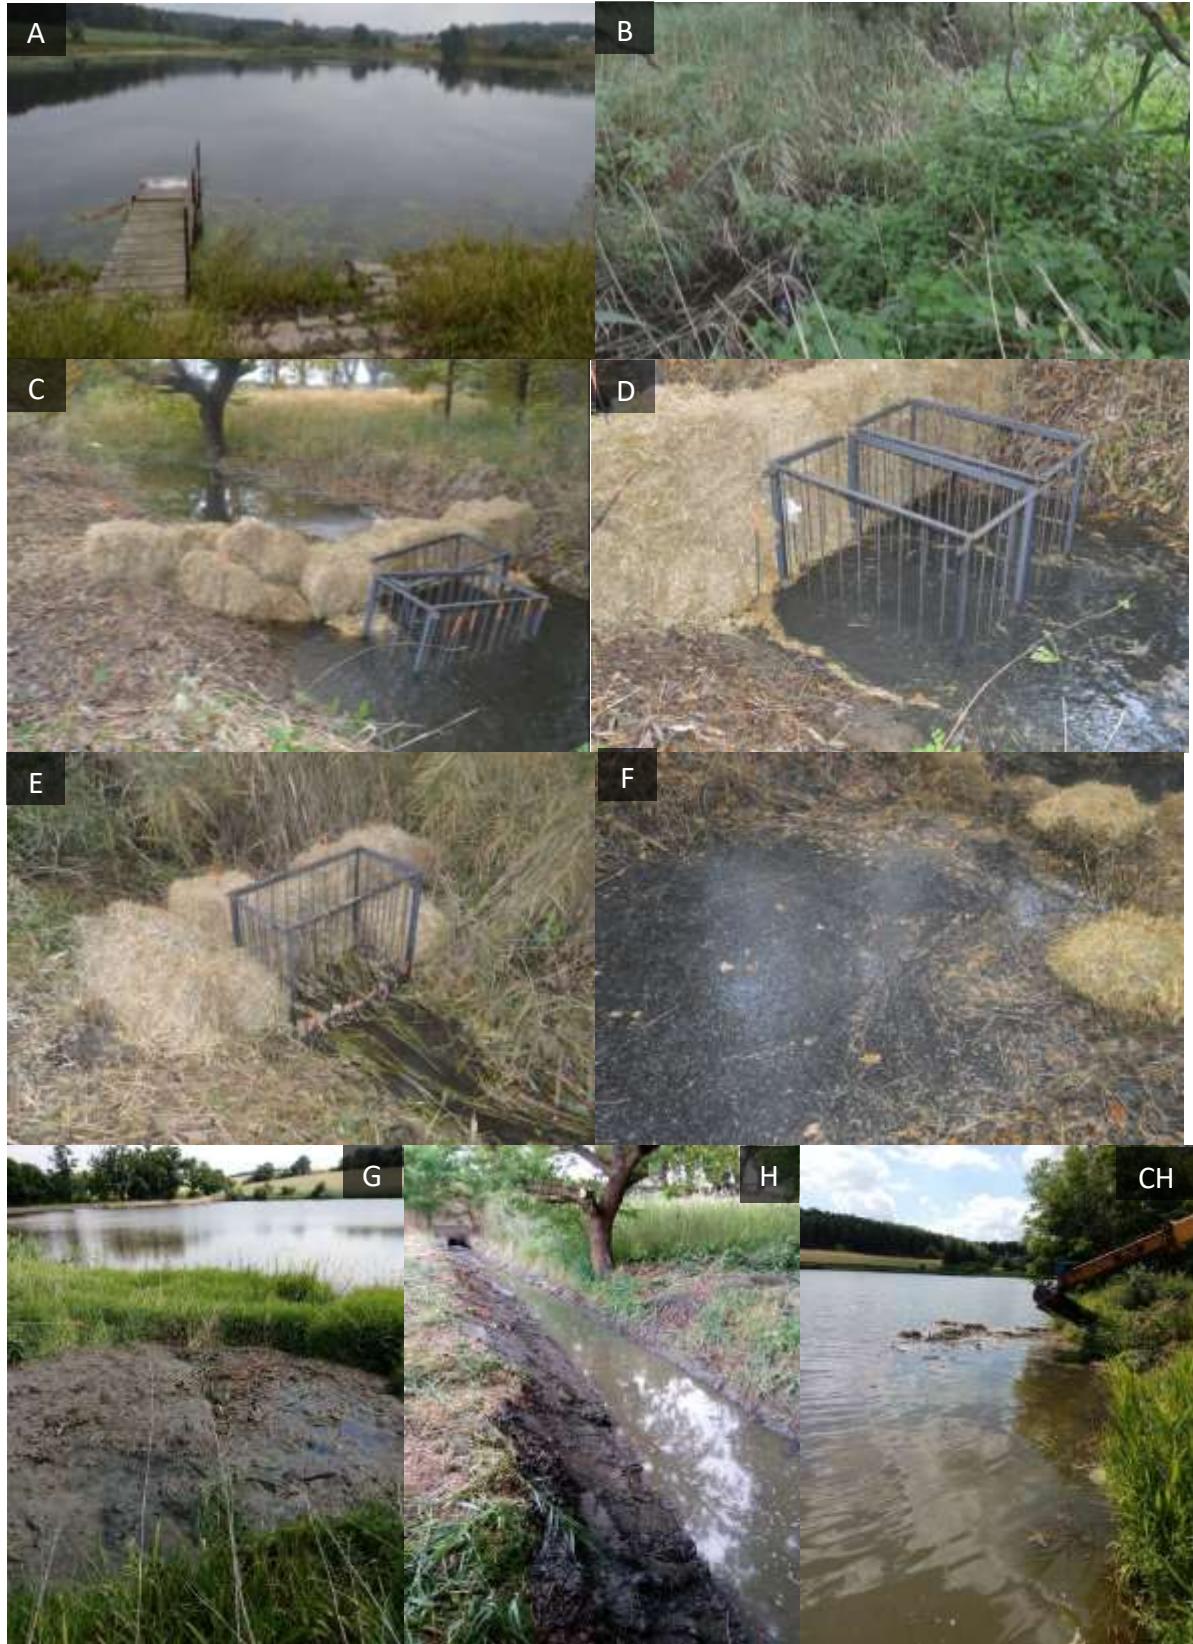
Příloha č. 1 – rybník Jenšovský

A – celkový pohled na rybník, B – stoka pod rybníkem, C – první bariera celkový pohled, D – první bariera detail, E – druhá bariera celkový pohled, F – plevelné ryby u hladiny, G – vytěžený sediment, H – vyčištěná stoka, CH – umístění sedimentu do rybníku,

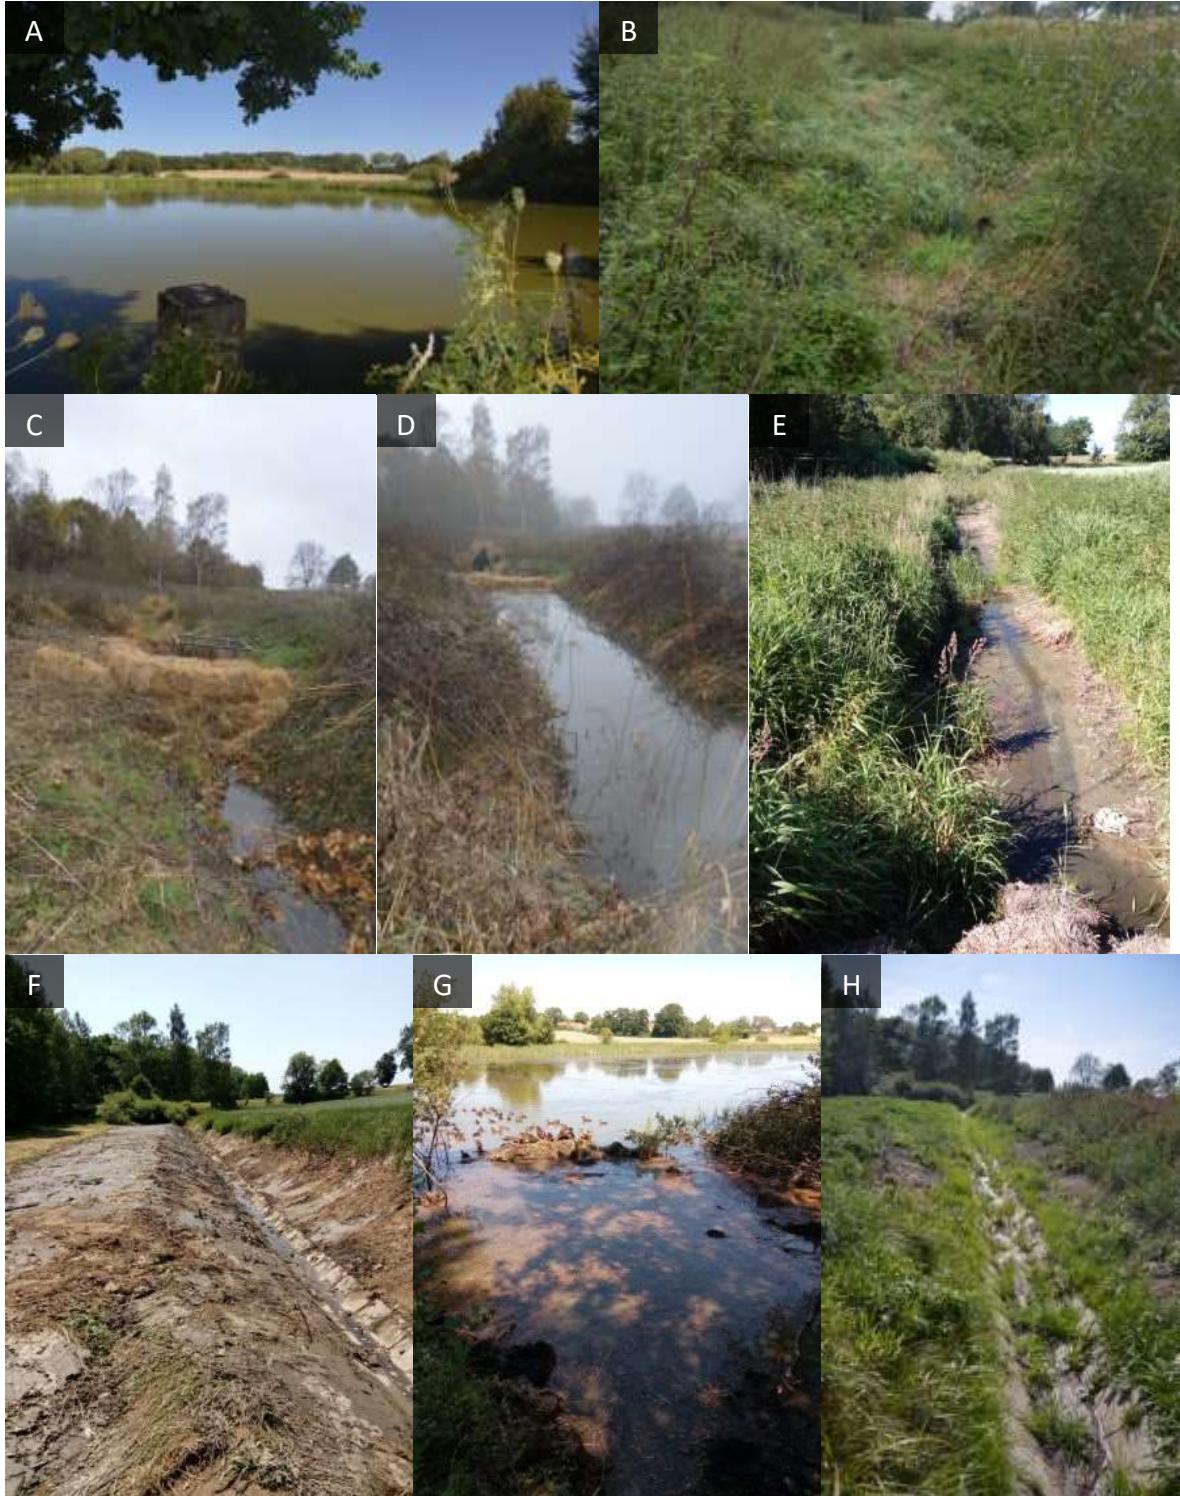
Příloha č. 2a – rybník Podsilničný

A – celkový pohled na rybník, B – stoka pod rybníkem, C – první bariera celkový pohled, D – první bariera s vodou, E – první bariera zanešená sedimentem, F – vyčištěná stoka, G – umístění sedimentu do rybníku, H – vyčištěná stoka,

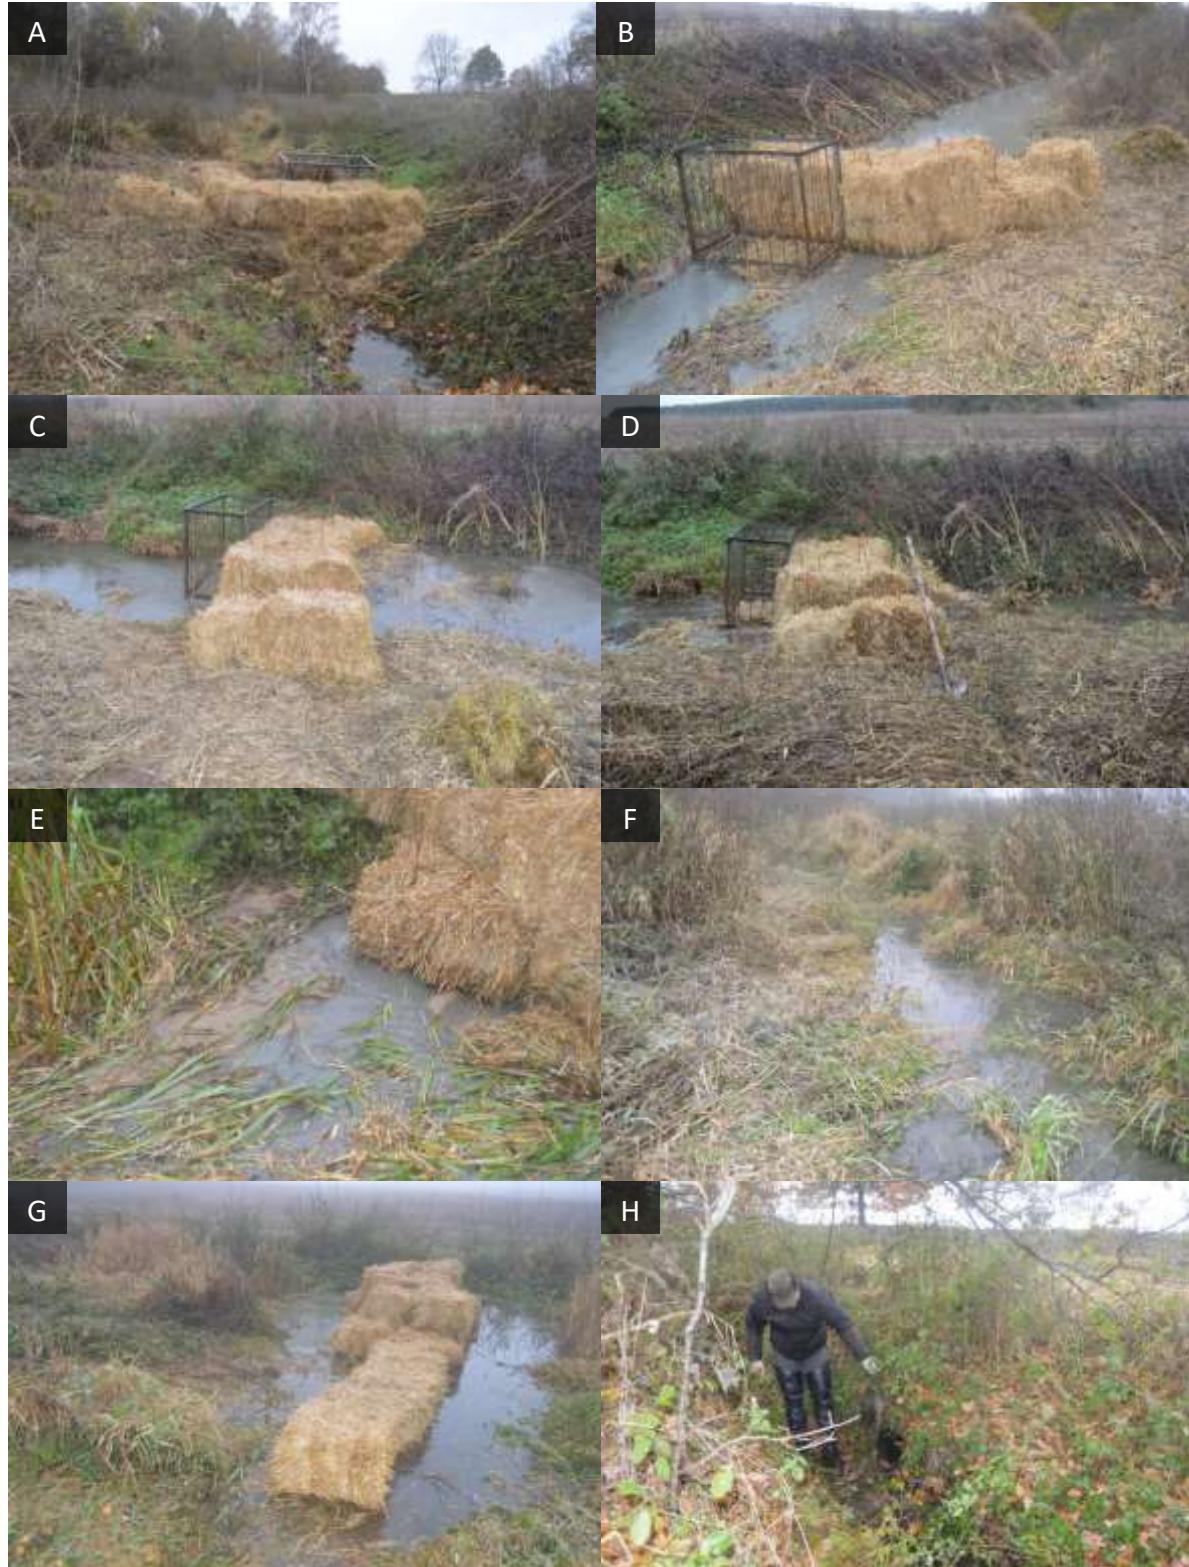
Příloha č. 2b – rybník Podsilničný

A – první bariera pohled shora, **B** – první bariera pohled ze spodu, **C** – první bariera větší průtok, **D** – první bariera menší průtok, **E** – podtékání bariery, **F** – hustá vegetace výtopy nad druhou barierou, **G** – druhá bariera celkový pohled, **H** – výtok zatrubněné části odpadní stoky z rybníka,

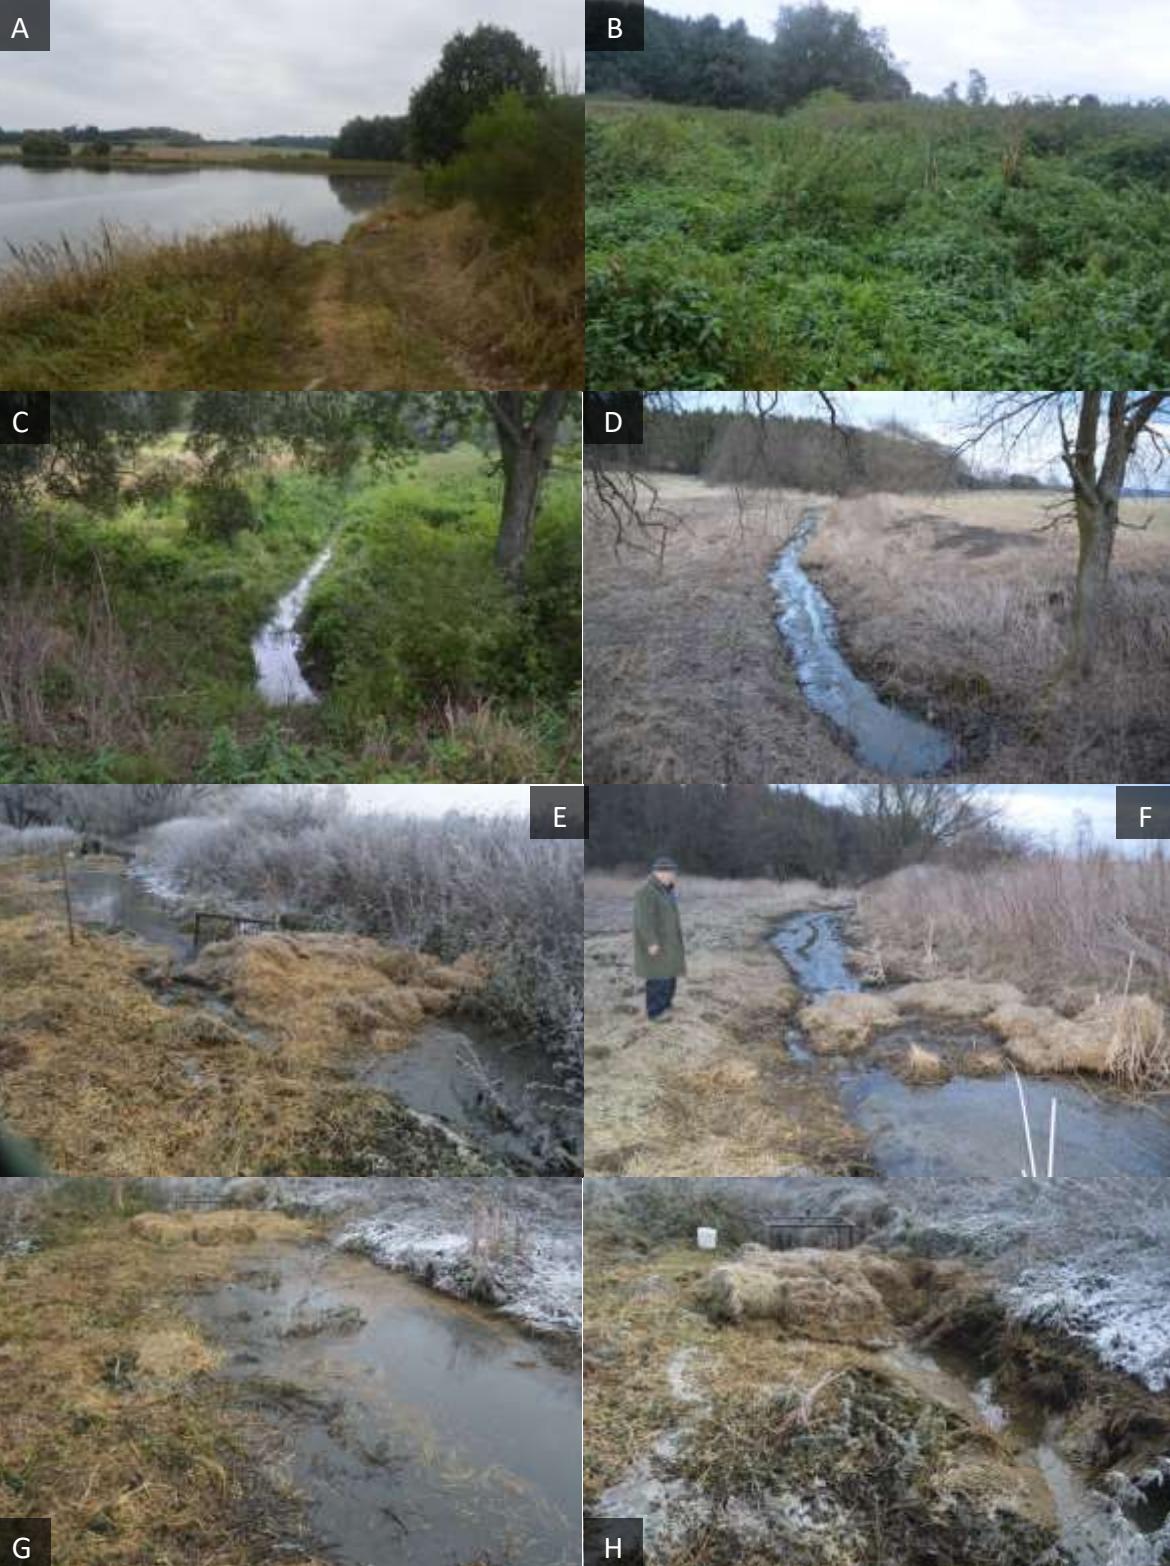
Příloha č. 3a – rybník Novokoželský 2016

A – celkový pohled na rybník, **B** – stoka pod rybníkem, **C** – stoka pod rybníkem, **D** – stoka pod rybníkem po výlovu, **E** – první bariera při výlovu, **F** – první bariera po výlovu, **G** – druhá bariera při vysokém průtoku, **H** – druhá bariera při nízkém průtoku,

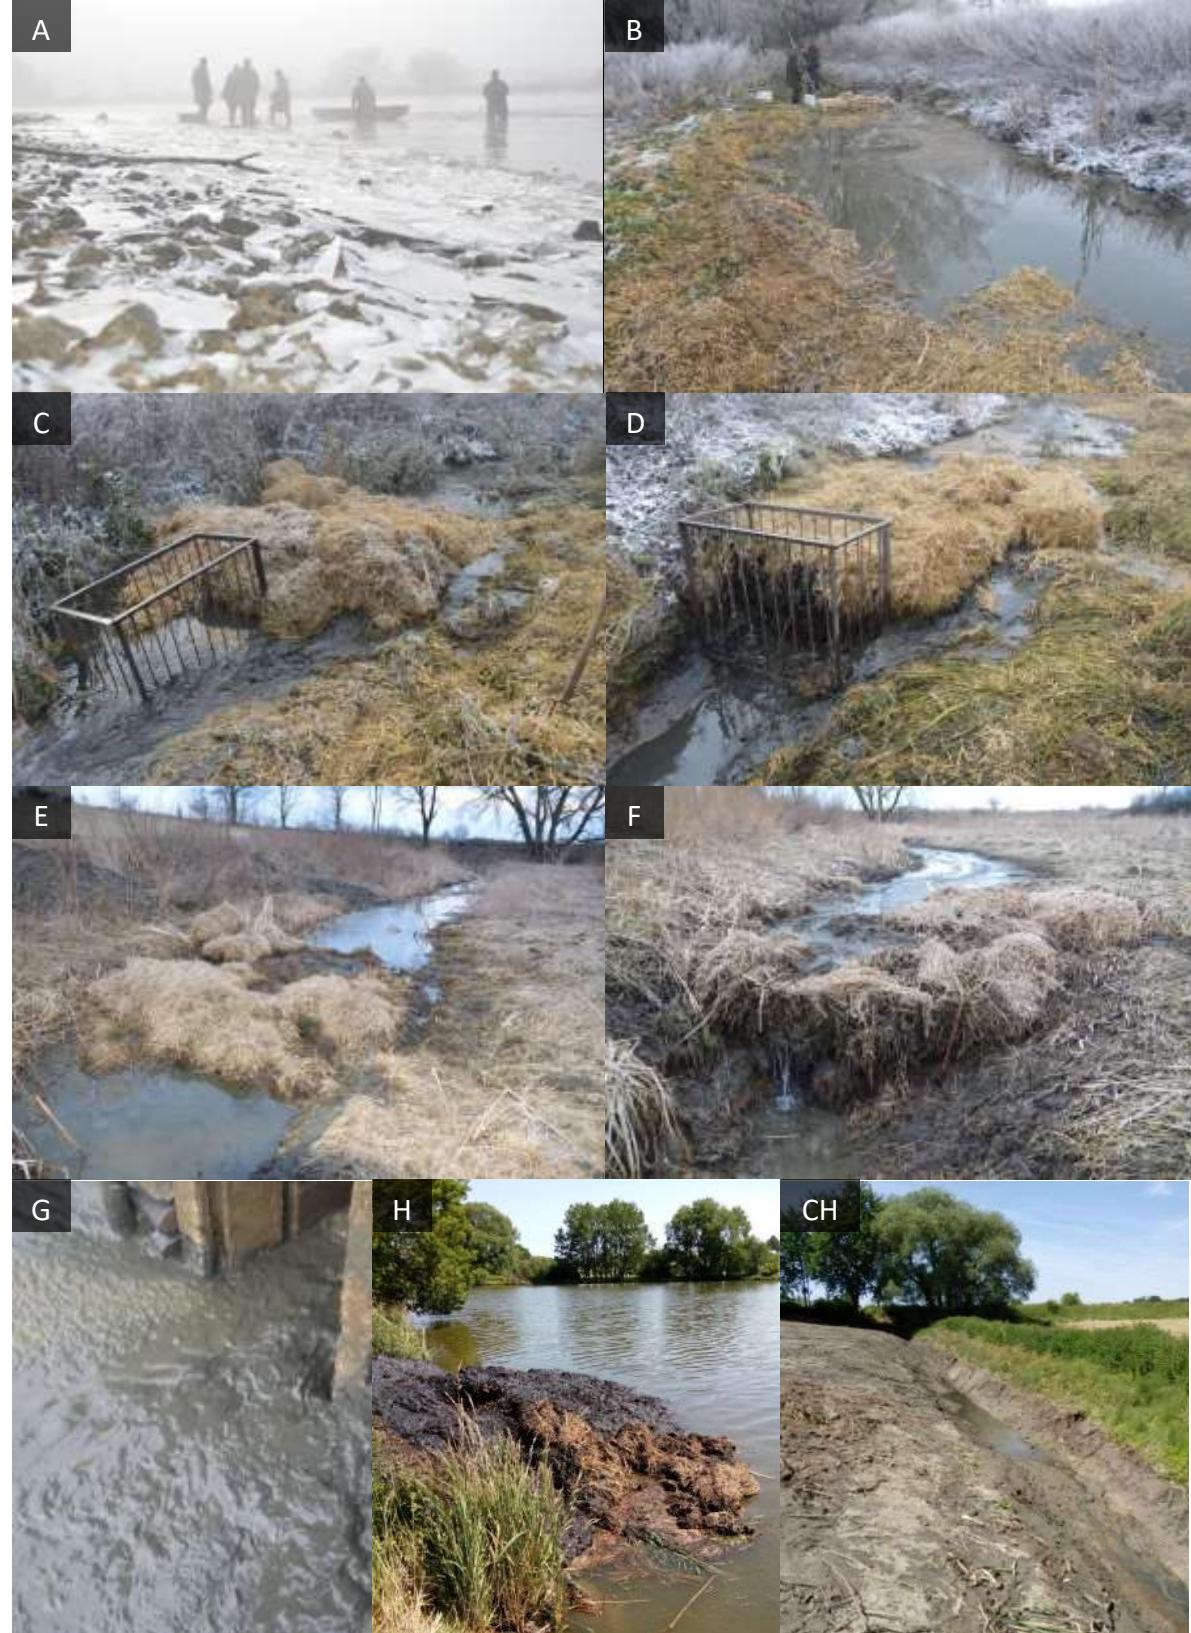
Příloha č. 3b – rybník Novokoželský 2016

A – náročné klimatické podmínky při výlovu, **B** – druhá bariera pohled shora, **C** – první bariera pohled zespoda, **D** – druhá bariera pohled zespoda, **E** – první bariera po výlovu, **F** – druhá bariera po výlovu, **G** – povrchová eroze vody v lovišti, **H** – sediment v rybníku, **CH** – vyčištěná stoka pod rybníkem,

Na rybníku Novokoželský 2016 byla první hrázka postavena 50 m pod hrází rybníka (z toho cca 5 m prostor vývařiště). Druhá hrázka byla postavena o dalších 20 m níže, tedy 70 m pod rybniční hrází. Objem první bariery byl 26,7 m³ a druhé bariery 16,6 m³. Celkový teoretický objem vzduté vody byl tedy 43,3 m³. Teoretická doba zdržení byla v první fázi strojení (noc před výlovem) relativně krátká, jen 13–15 min. Důvodem bylo intenzivní prázdnění rybníku v průběhu noci (3,2 m³.min.⁻¹). V dalších fázích výlovu však došlo k výraznému prodloužení teoretické doby zdržení na 31 až 68 min. Na tomto rybníku byly hrázky postaveny ze tří řad balíků slámy za sebou. Důvodem byla snaha omezit podtékání barier odtékající vodou, jakož i posílení stability hráze ve stope, která se ukázala být dosti hlubokou. První hráz byla velkým průtokem vody při testování její stability narušena a dvakrát došlo k jejímu prolomení. Teprve až stavba třetí hráze bezpečně vydržela.

Ve fázi „hodina po výlovu“ byl zaznamenán extrémní nárůst hodnot všech parametrů s výjimkou P_{rozp.}, který naopak poklesl. Nerozpuštěné látky vzrostly přibližně 15krát a NL₁₀₅, dosahovaly 28 000 mg.l⁻¹, resp. NL₅₅₀ (žíhané) 22 000 mg.l⁻¹. Jejich retence však byla relativně nízká, zhruba 20% a to i přesto, že bariery byly plné vody a ledové tříště (nedošlo k zmenšení objemu vody). Hodnoty TOC a TN se zvýšily opět, a to desetinásobně, na 5 300 mg.l⁻¹ a 620 mg.l⁻¹, při příznivé retenci přes 53 %. Koncentrace TP se zvýšila jen asi 6,5 krát na 110 mg.l⁻¹, přičemž jeho retence byla nulová. Naproti tomu koncentrace P_{rozp.} poklesla takřka 2,6 krát, ale jeho retence byla opět negativní (-62,5 %). S ohledem na velikost rybníka a stav jeho povodí odtékalo po výlovu z loviště poměrně velké množství bahna, které postupně vyplnilo celý objem barier.

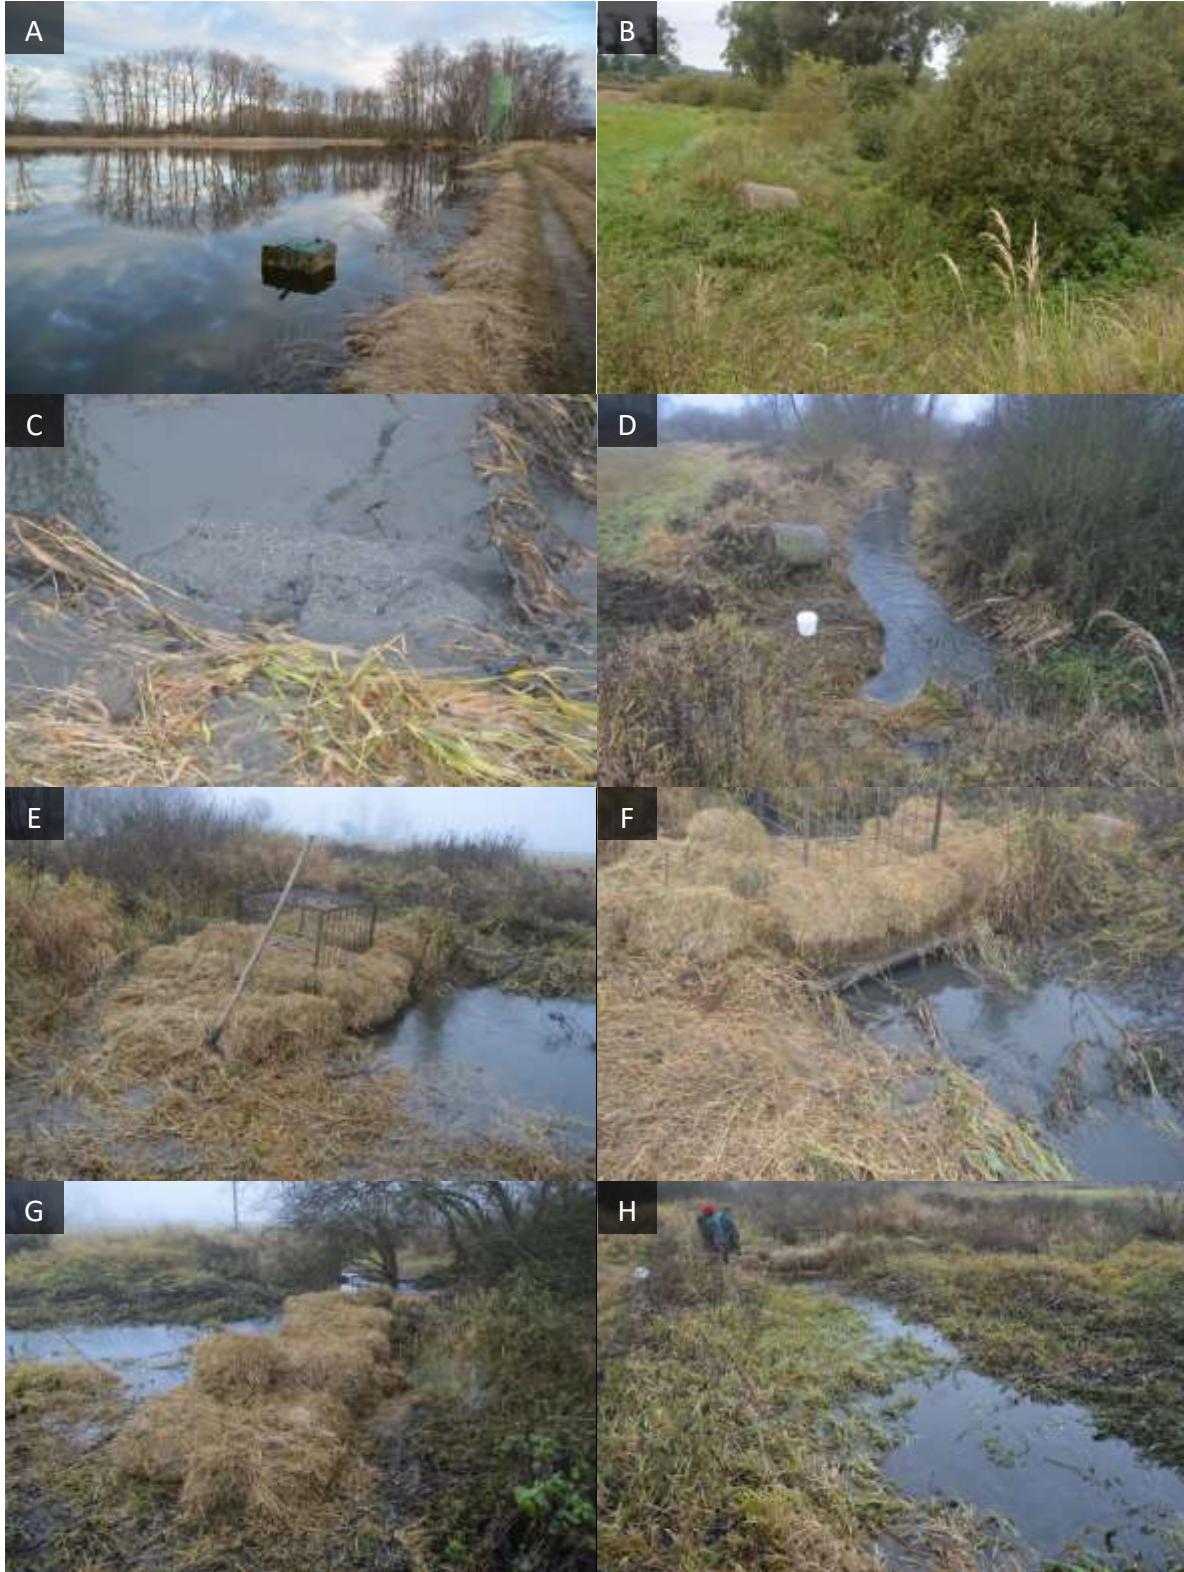
Příloha č. 4a – rybník Ouhlín

A – celkový pohled na rybník, **B** – stoka pod rybníkem, **C** – vyplavené dno stoky pod barierou, **D** – stoka pod rybníkem po výlovu, **E** – první bariera při výlovu, **F** – první bariera podtekání při malém průtoku, **G** – druhá bariera, **H** – vegetace ve výtopě druhé bariery,

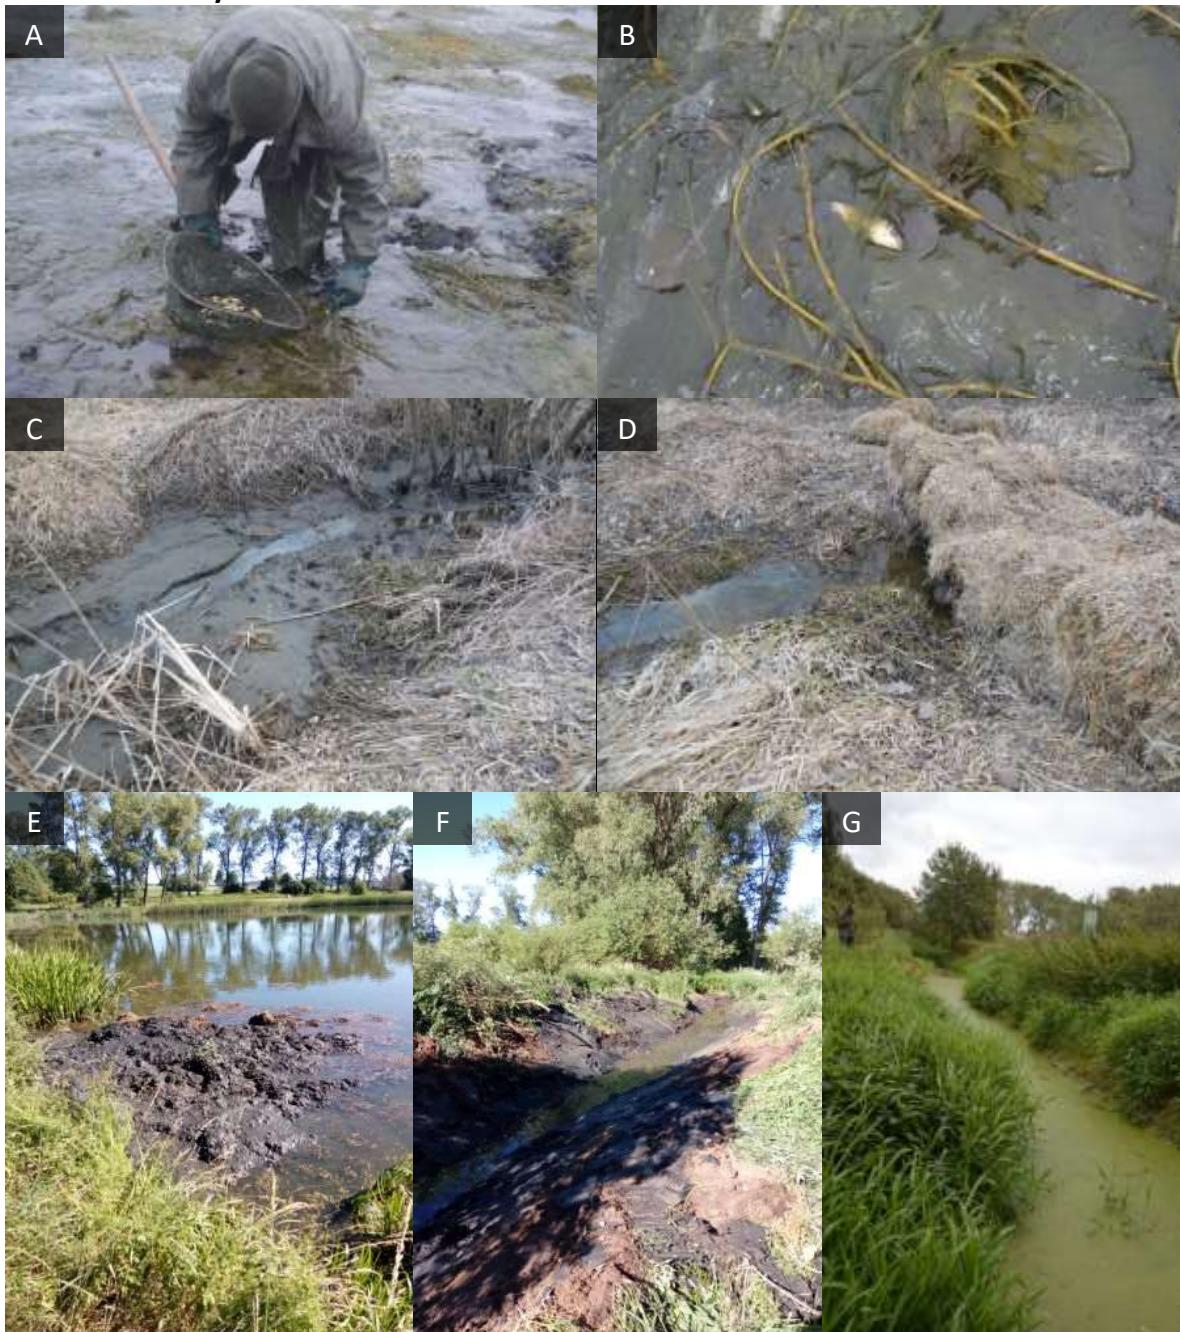
Příloha č. 4b – rybník Ouhlín

A – sběr plůdku po dně rybníka, **B** – plůdek ukrytý ve vegetaci, **C** – sediment ve stope nad první barierou, **D** – sediment ve stope nad druhou barierou, **E** – sediment v rybníku, **F** – vyčištěná stoka pod rybníkem, **G** – vyčištěná stoka pod rybníkem,

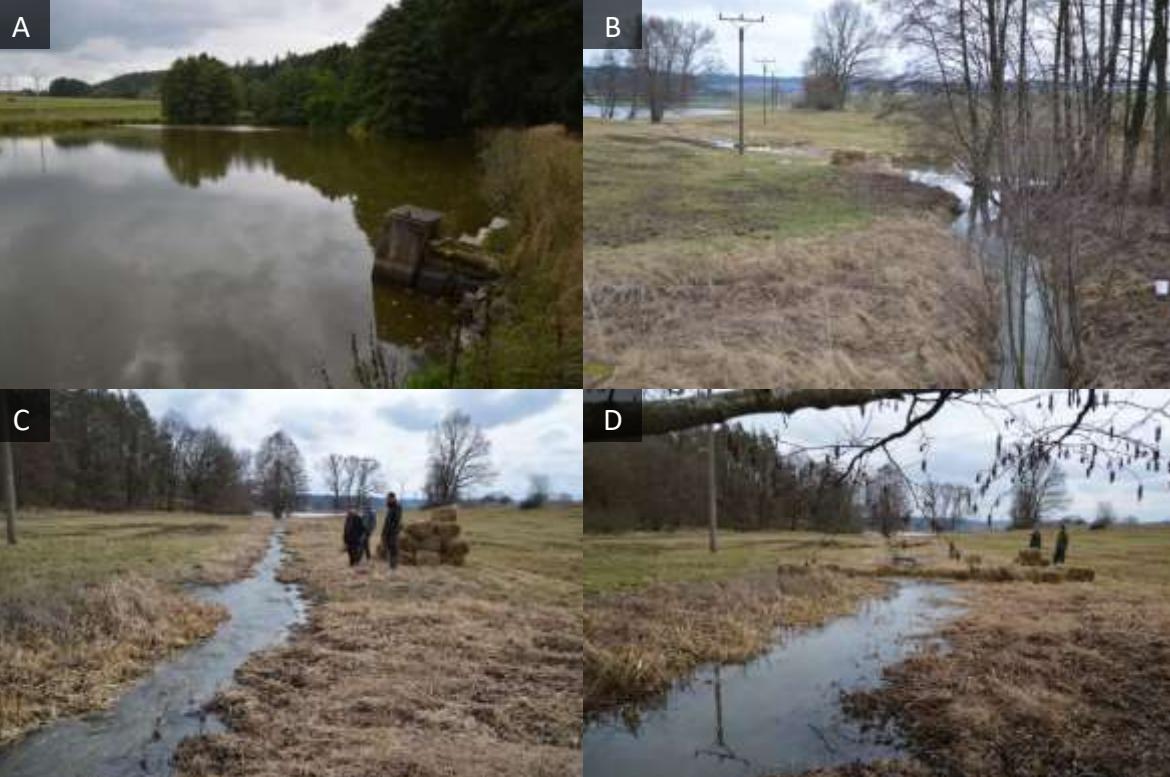
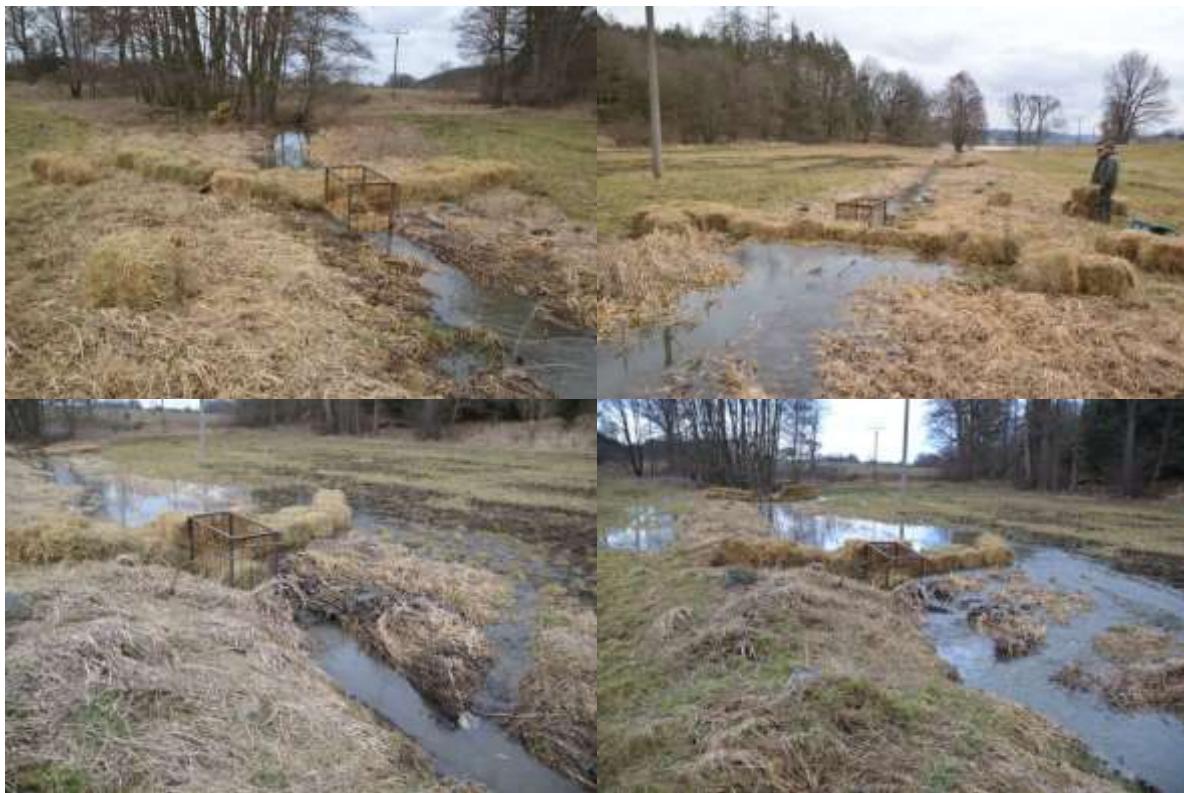
Příloha č. 5 – rybník Brdský

A – celkový pohled na rybník, B – stoka pod rybníkem, C – louka pod rybníkem, D – první bariera pohled shora, E – první bariera pohled zdola, F – první bariera pohled shora, G – druhá bariera při malém průtoku vody, H – druhá bariera při velkém průtoku vody,

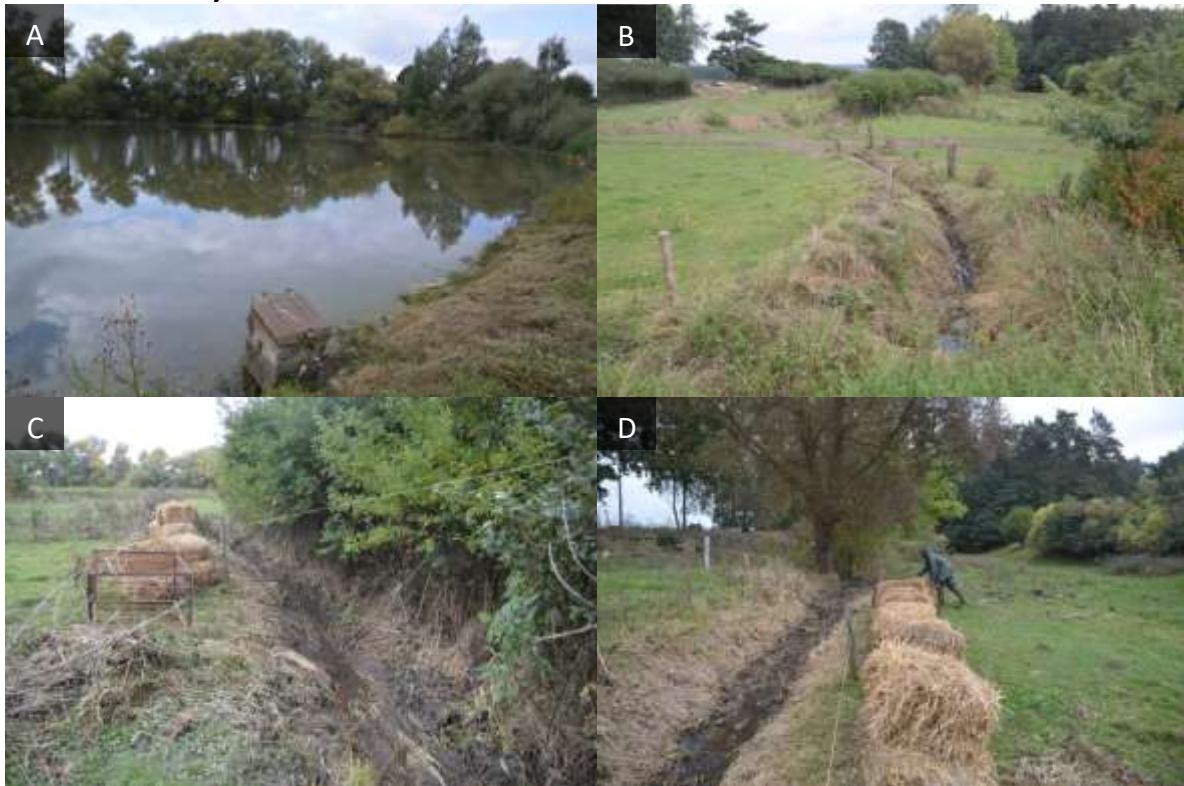
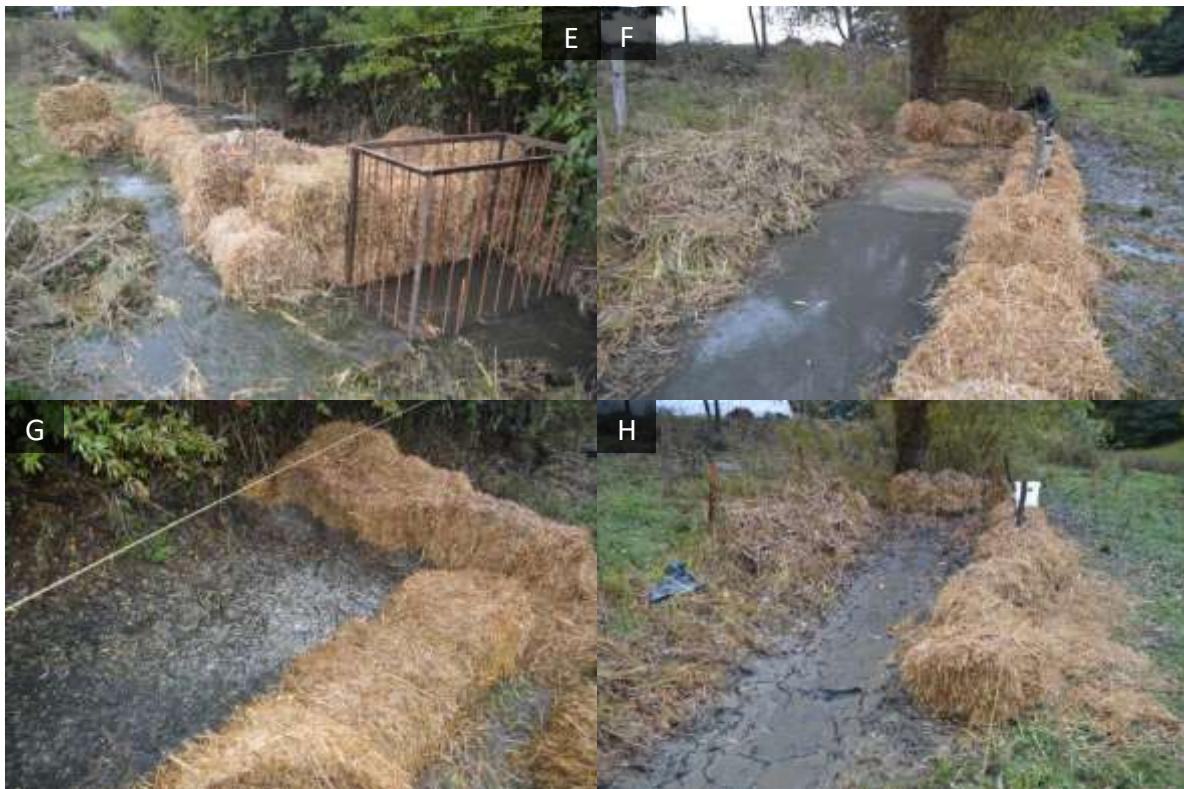
Příloha č. 6a – rybník Vrbice

A – celkový pohled na rybník, B – stoka pod rybníkem, C – prostor pro vybudování první bariery, D – prostor pro vybudování druhé bariery, E – první bariera pohled zdola, F – druhá bariera pohled shora, G – zachycené plevelní ryby nad první barierou, H – sediment ve druhé barieře po výlovu,

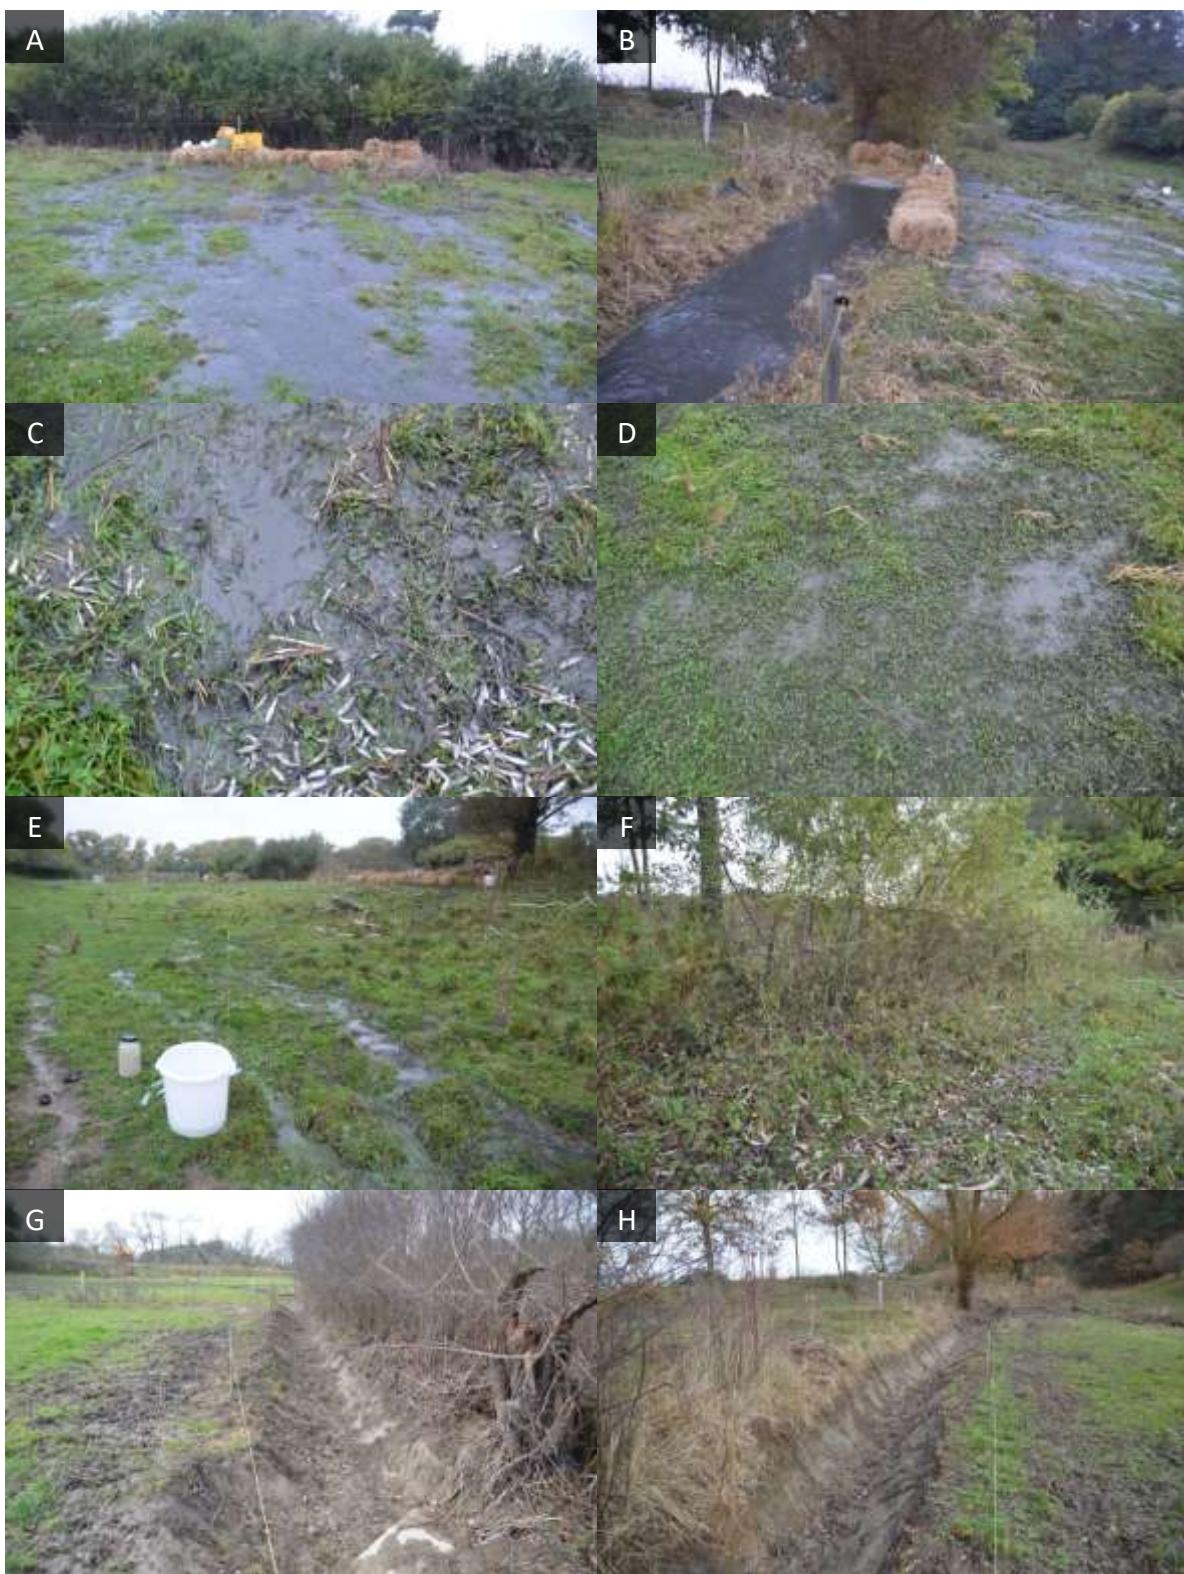
Příloha č. 6b – rybník Vrbice

A – průtok vody přes pastvinu u první bariery, **B** – průtok vody přes pastvinu u druhé bariery, **C** – sediment a plevelné ryby zachycené v trávě, **D** – sediment zachycený v trávě, **E** – místo vzorkování profilu „C“, **F** – zarostlá stoka pod druhou barierou, na konci byl profil „D“, **G** – vyčištěná stoka v prostoru první bariery, **H** – vyčištěná stoka v prostoru druhé bariery,
