TECHNICKÁ ZPRÁVA PROJEKTU

**Zachycení a recyklace živiny při
vypouštění rybníků**

Registrační číslo projektu: CZ.10.2.101/2.1/0.0/15_001/0000028

Místo a datum zpracování technické zprávy: České Budějovice, 30. 11. 2017

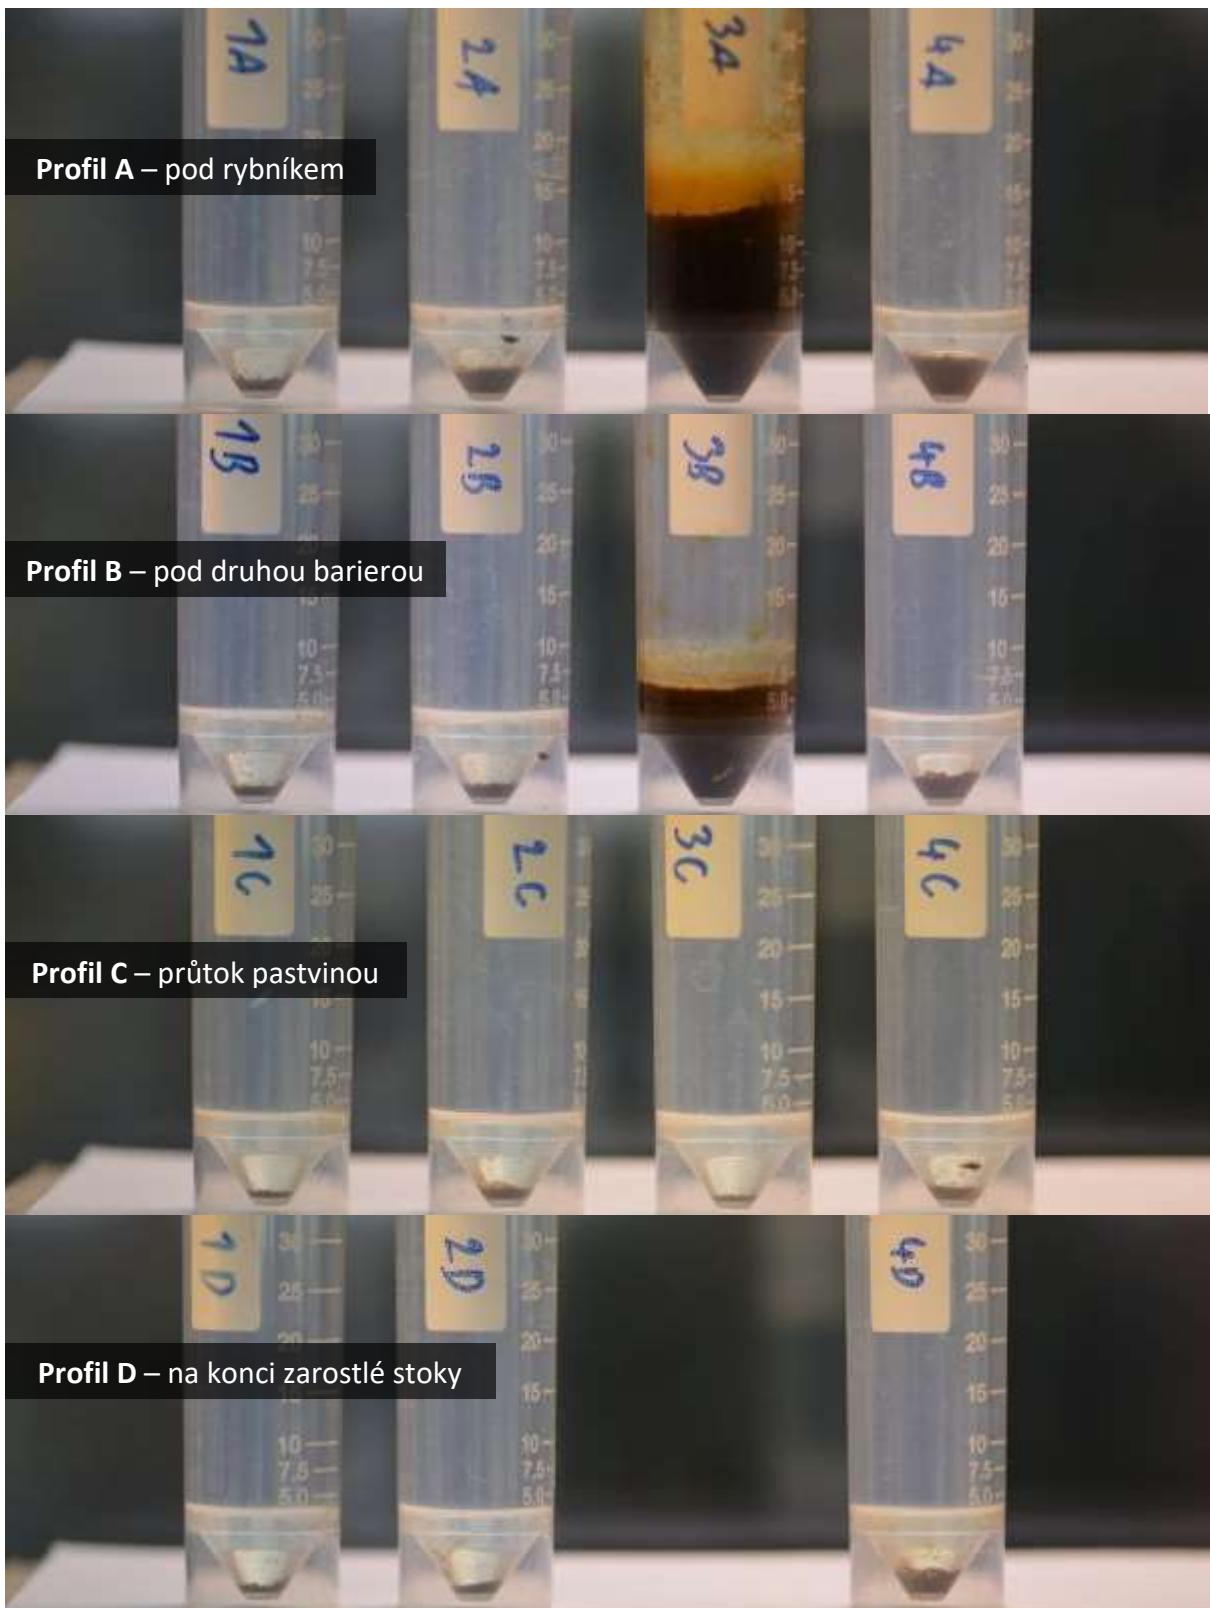
Příloha č. 6c – rybník Vrbice

Vizuální demonstrace změny kvality vody po průtoku barierami na rybníku Vrbice,
1 – ráno před výlovem, 2 – těsně před výlovem, 3 – výlov, 4 – hodina po výlovu,

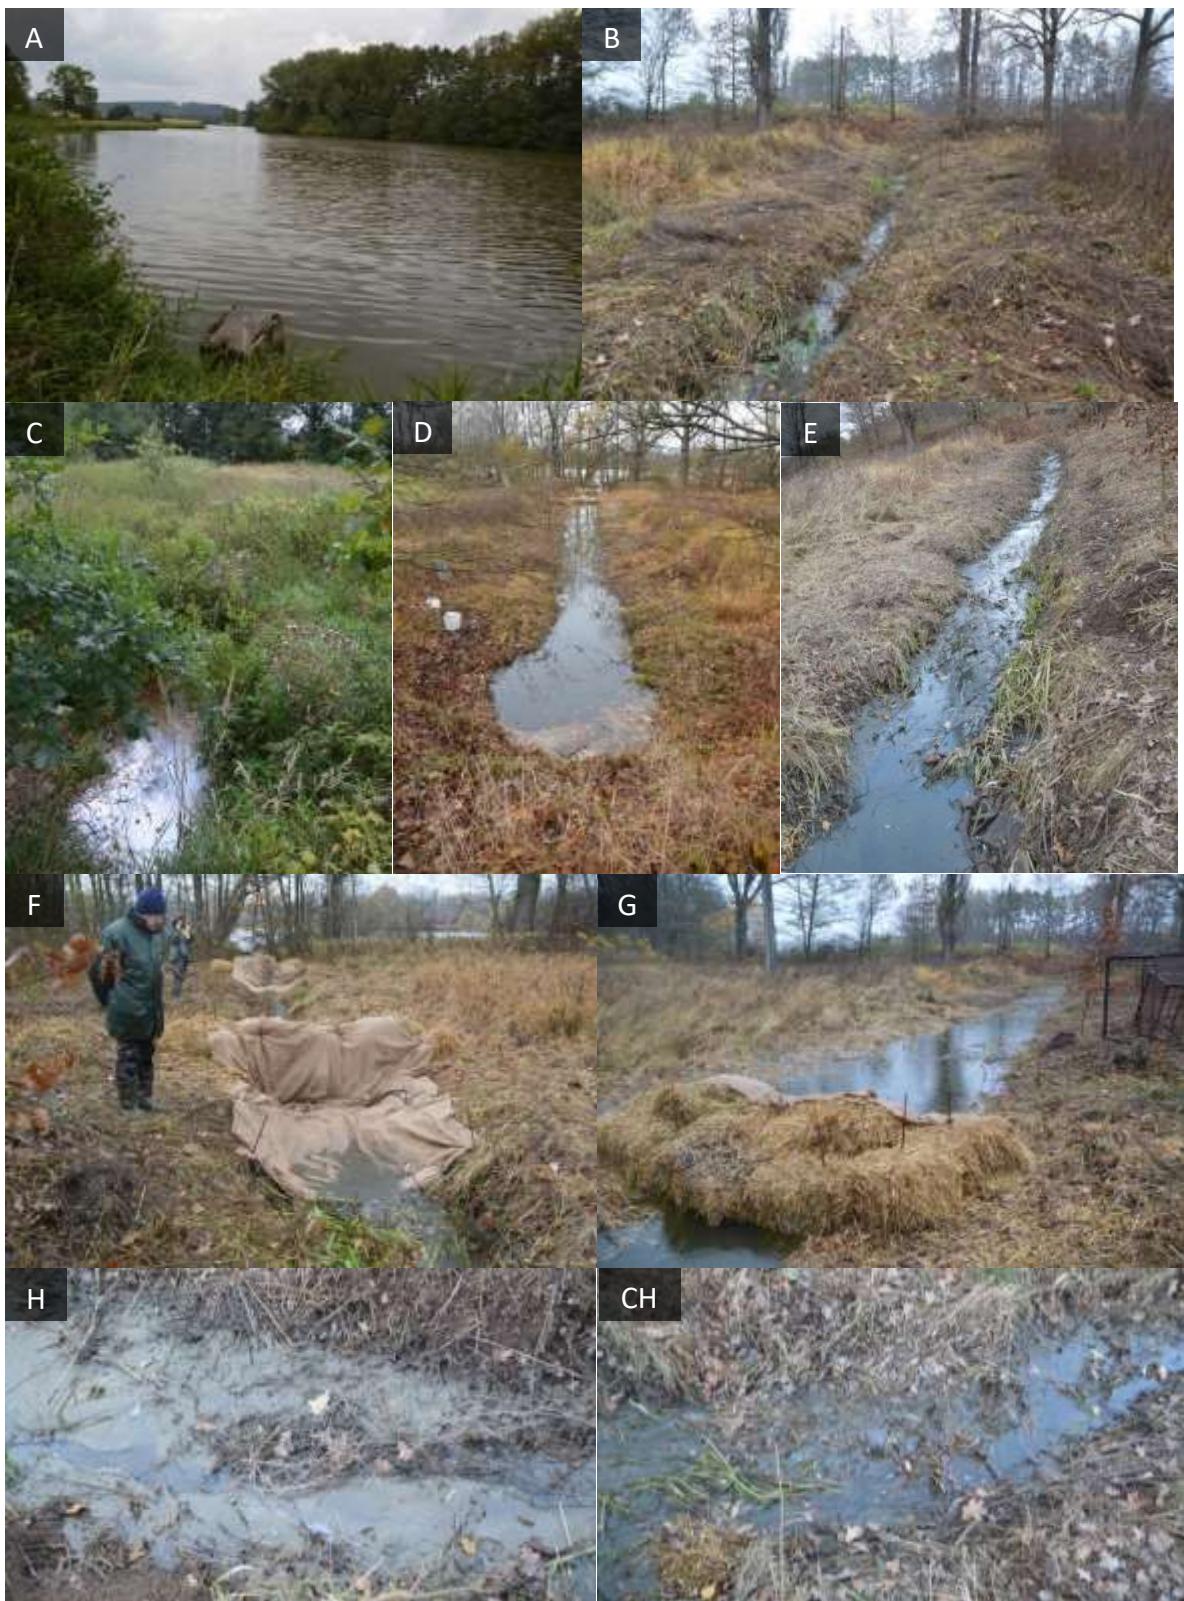
A – celkový pohled na rybník, **B** – stoka pod rybníkem před výlovem, **C** – stoka pod rybníkem, **D** – stoka pod rybníkem při výlovu, **E** – stoka pod rybníkem po výlovu, **F** – první bariera pohled shora, **G** – první bariera pohled zdola, **H** – sediment v první bariéře po výlovu, **CH** – sediment v druhé bariéře po výlovu,

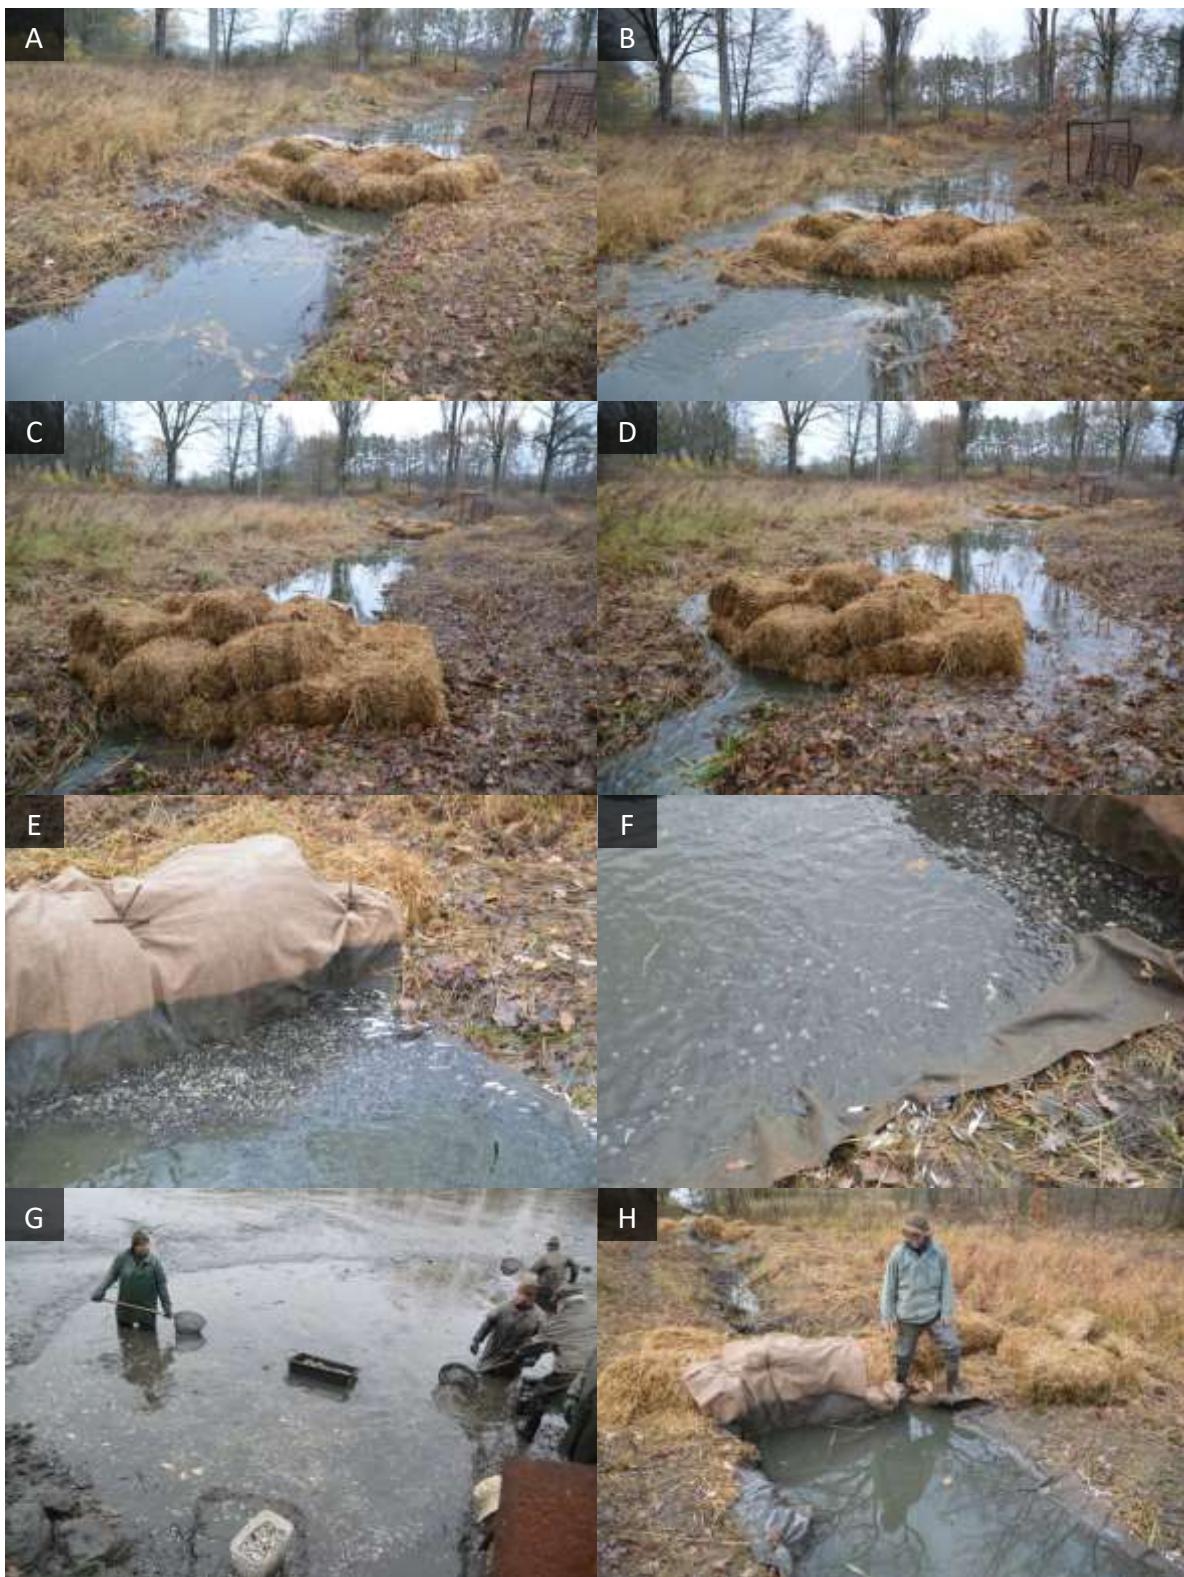
Příloha č. 7b – rybník Pláňavy

A – menší průtok vody přes první barieru, **B** – větší průtok vody přes první barieru, **C** – menší průtok vody přes druhou barieru, **D** – větší průtok vody přes druhou barieru, **E, F** – zachycené plevelné ryby, **G** – závěr výlovu na kesery, plevelná ryba u hladiny, **H** – kolmatace jutové tkaniny v prostoru první bariery,

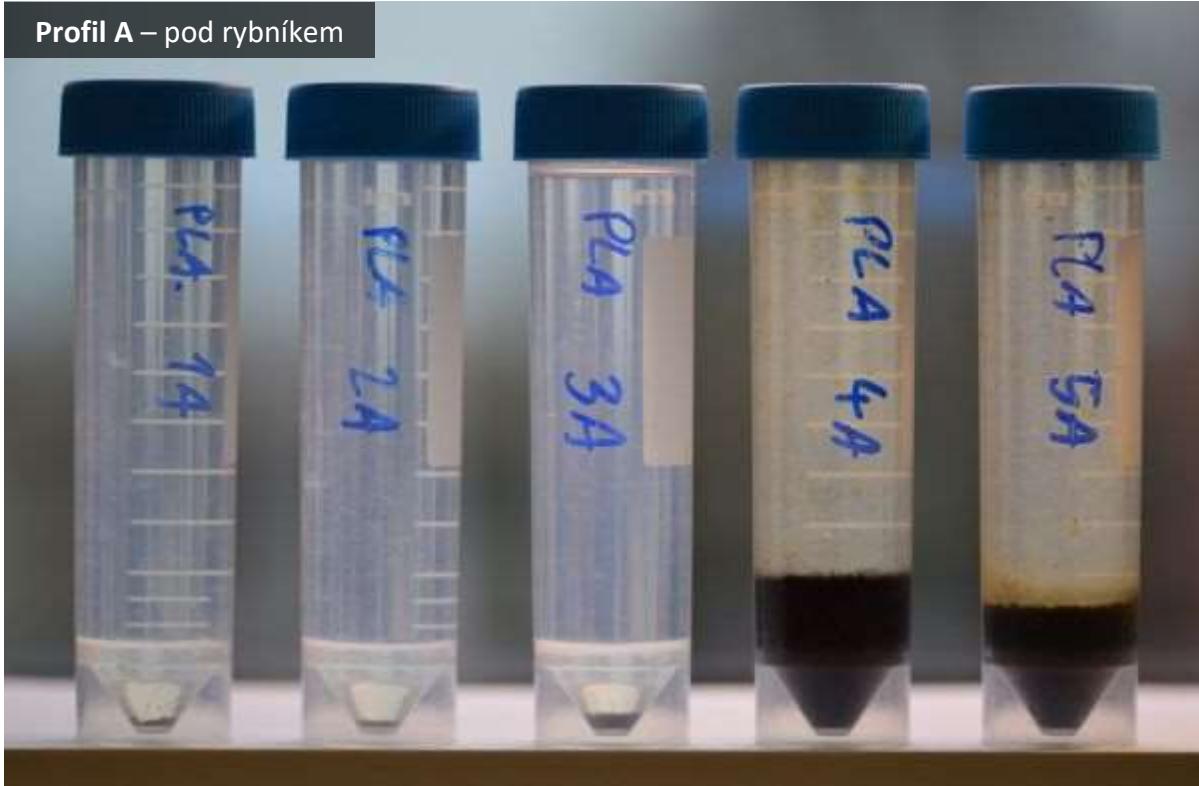
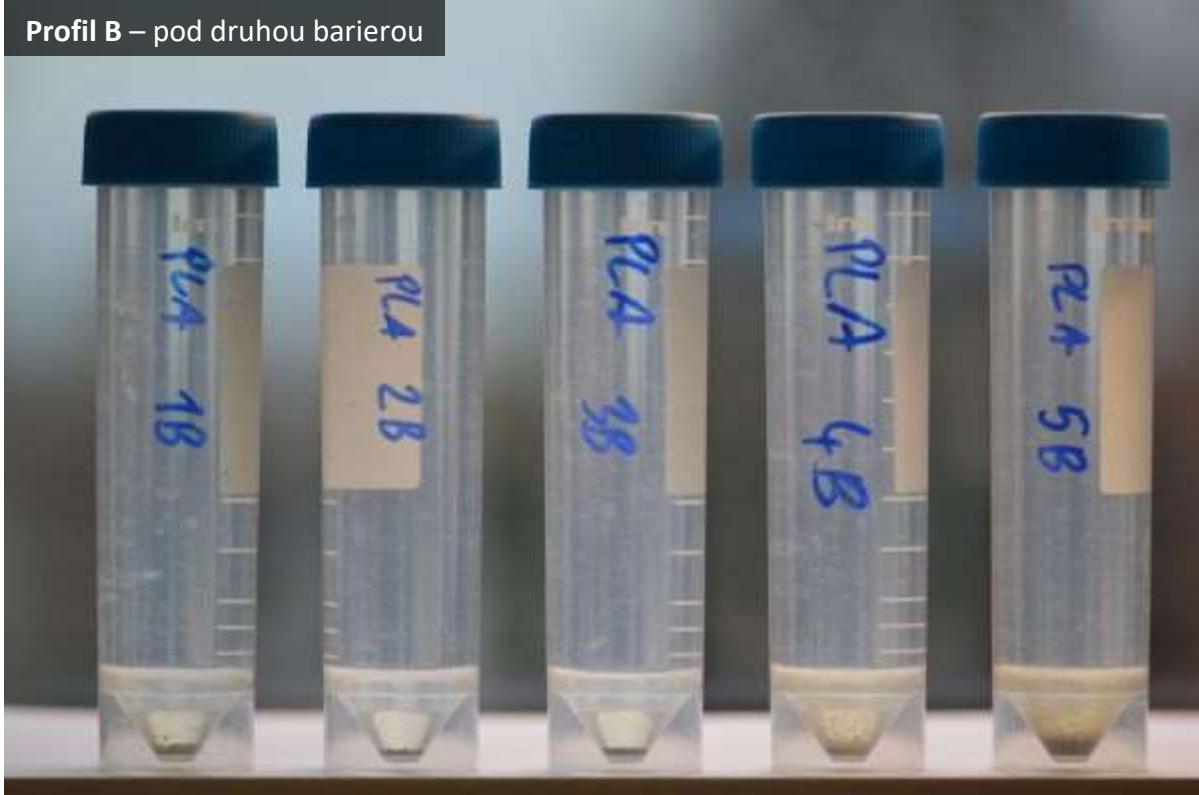
Profil A – pod rybníkem

Profil B – pod druhou barierou

Vizuální demonstrace změny kvality vody po průtoku barierami na rybníku Pláňavy,
1 – noc před výlovem, 2 – ráno před výlovem, 3 – těsně před výlovem, 4 – výlov, 5 – hodina po výlovu,

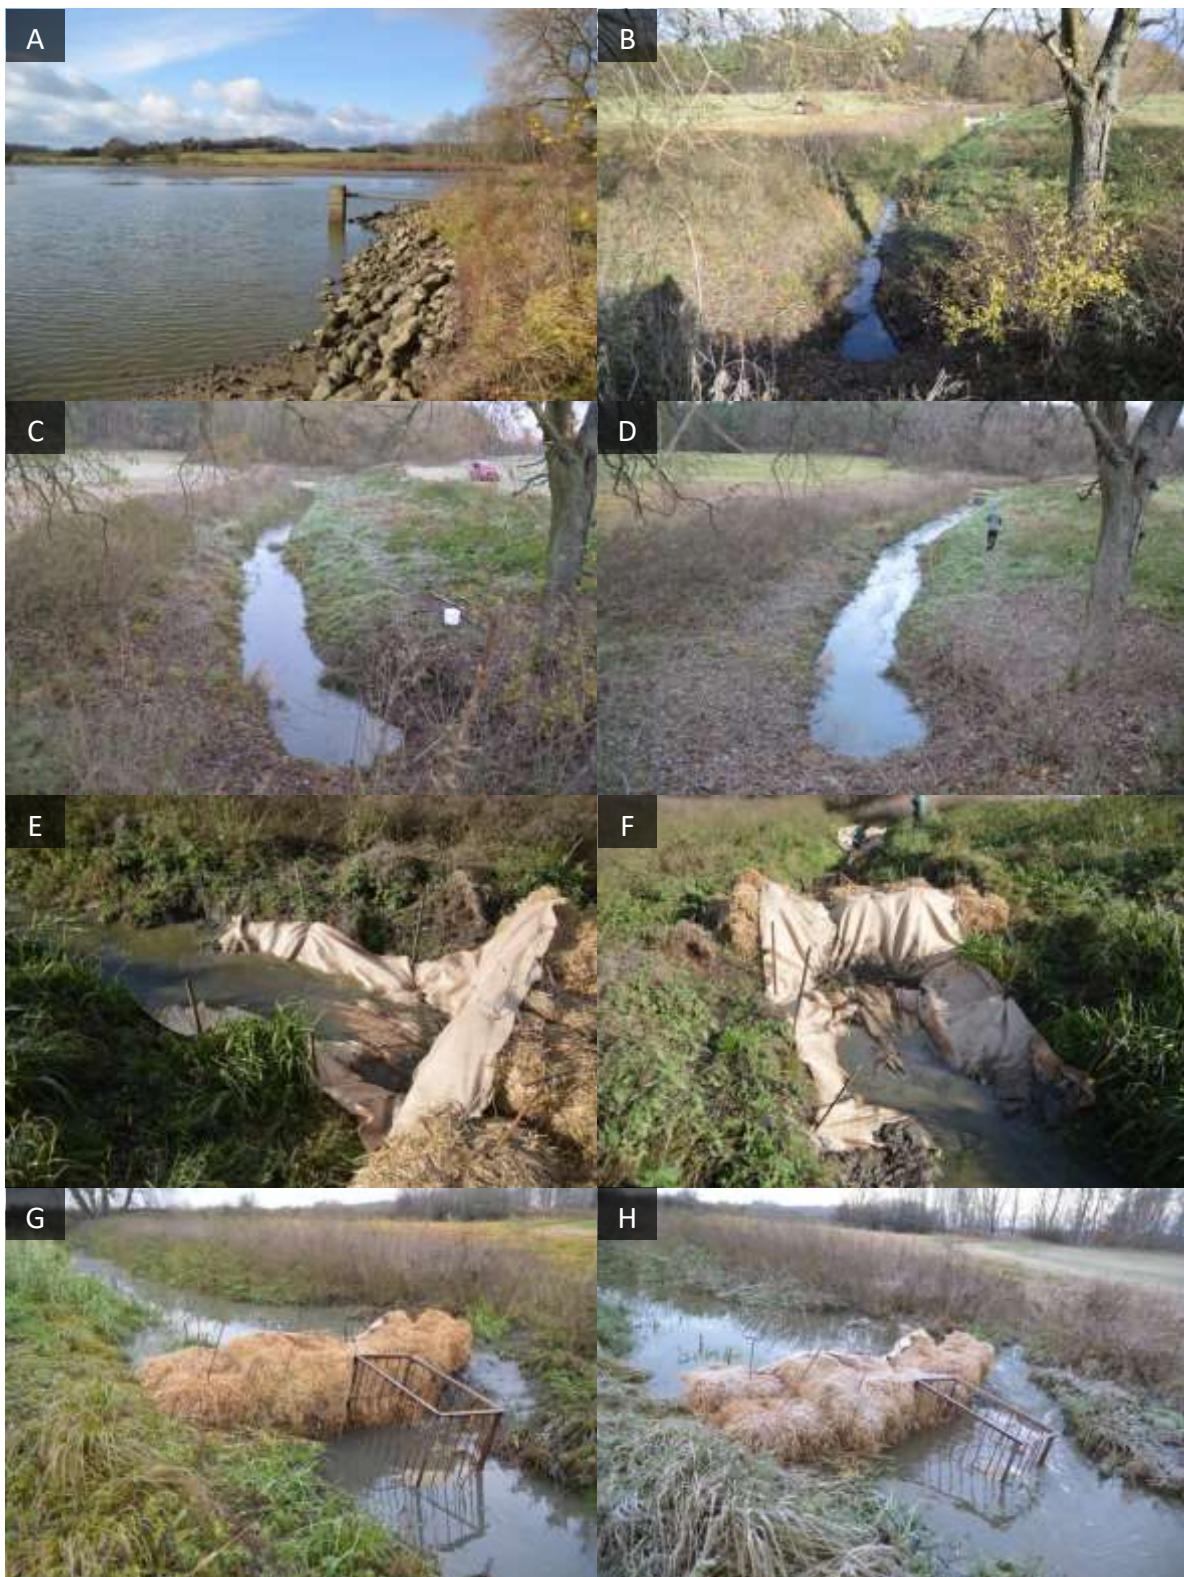
A – celkový pohled na rybník, **B** – stoka pod rybníkem před výlovem, **C** – stoka pod rybníkem při výlovu, **D** – stoka pod rybníkem po výlovu, **E** – první bariera, **F** – první bariera pohled shora, **G** – první bariera při menší vodě, **H** – první bariera při větší vodě,

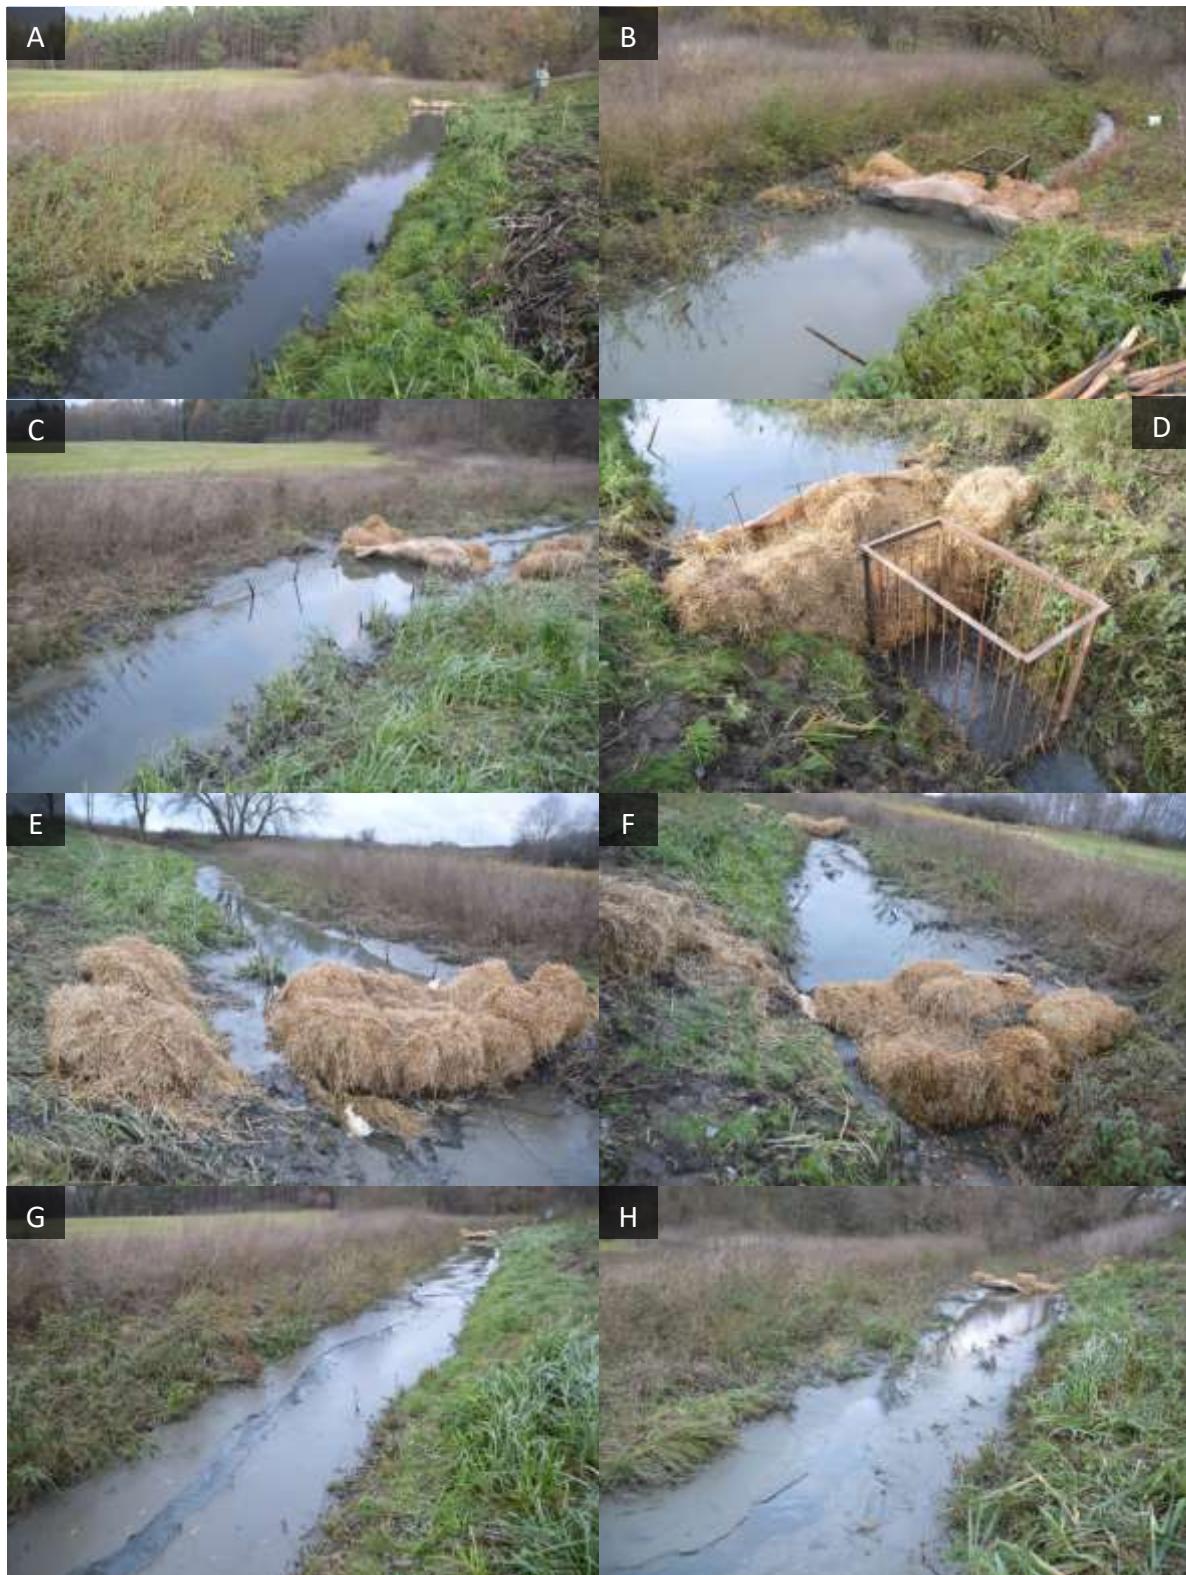
Příloha č. 8b – rybník Novokoželský 2017

A – prostor nad první barierou po výlovu, B – prostor nad druhou barierou po výlovu, C – první bariera po výlovu, D – druhá bariera po výlovu, pohled zdola, E – první bariera několik dní po výlovu, pohled zdola, F – druhá bariera několik dní po výlovu, pohled zdola, G – první bariera několik dní po výlovu, pohled shora, H – druhá bariera několik dní po výlovu, pohled shora,

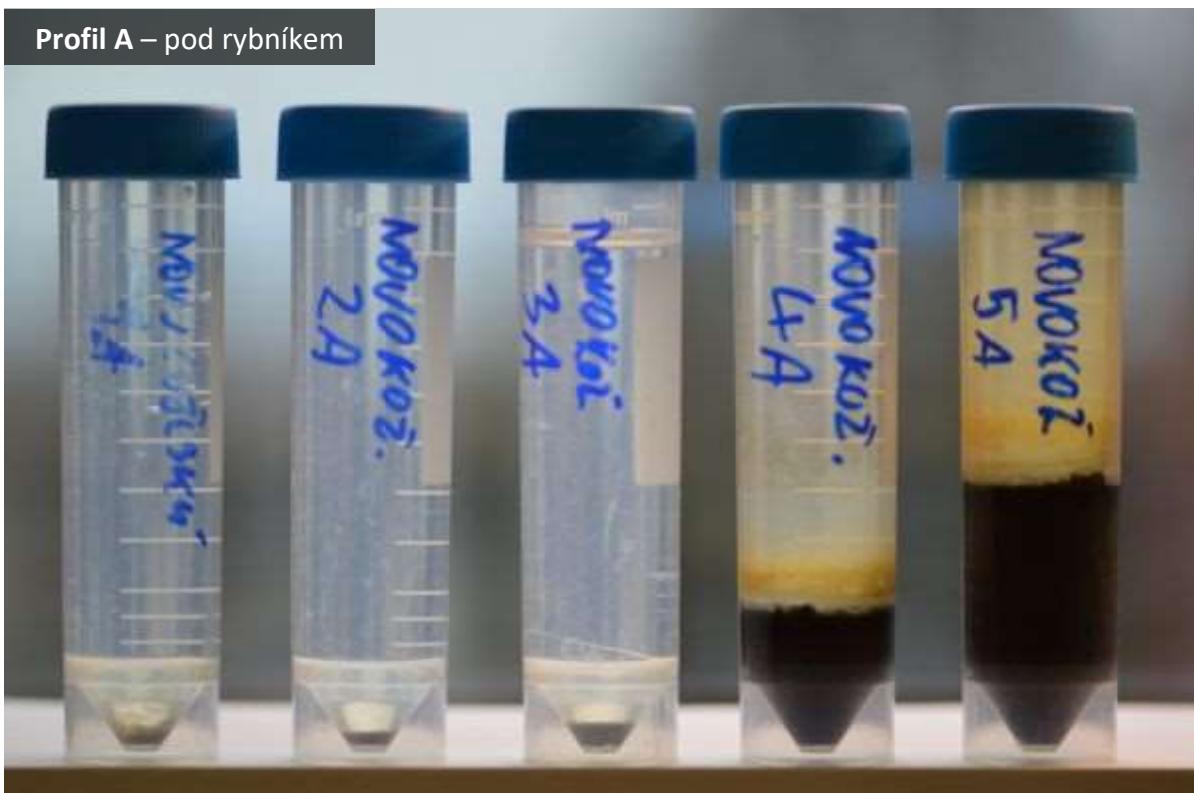
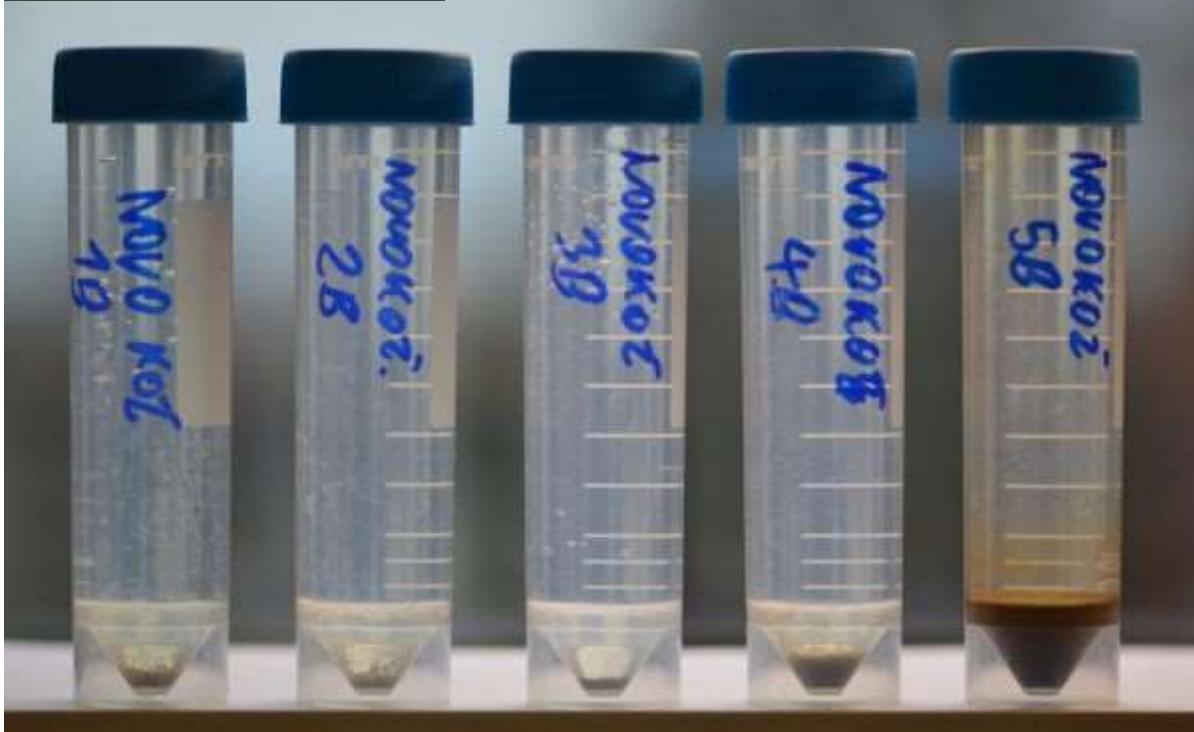
Profil A – pod rybníkem

Profil B – pod druhou barierou

Vizuální demonstrace změny kvality vody po průtoku barierami na rybníku Novokoželský 2017,
1 – noc před výlovem, 2 – ráno před výlovem, 3 – těsně před výlovem, 4 – výlov, 5 – hodina po výlovu,

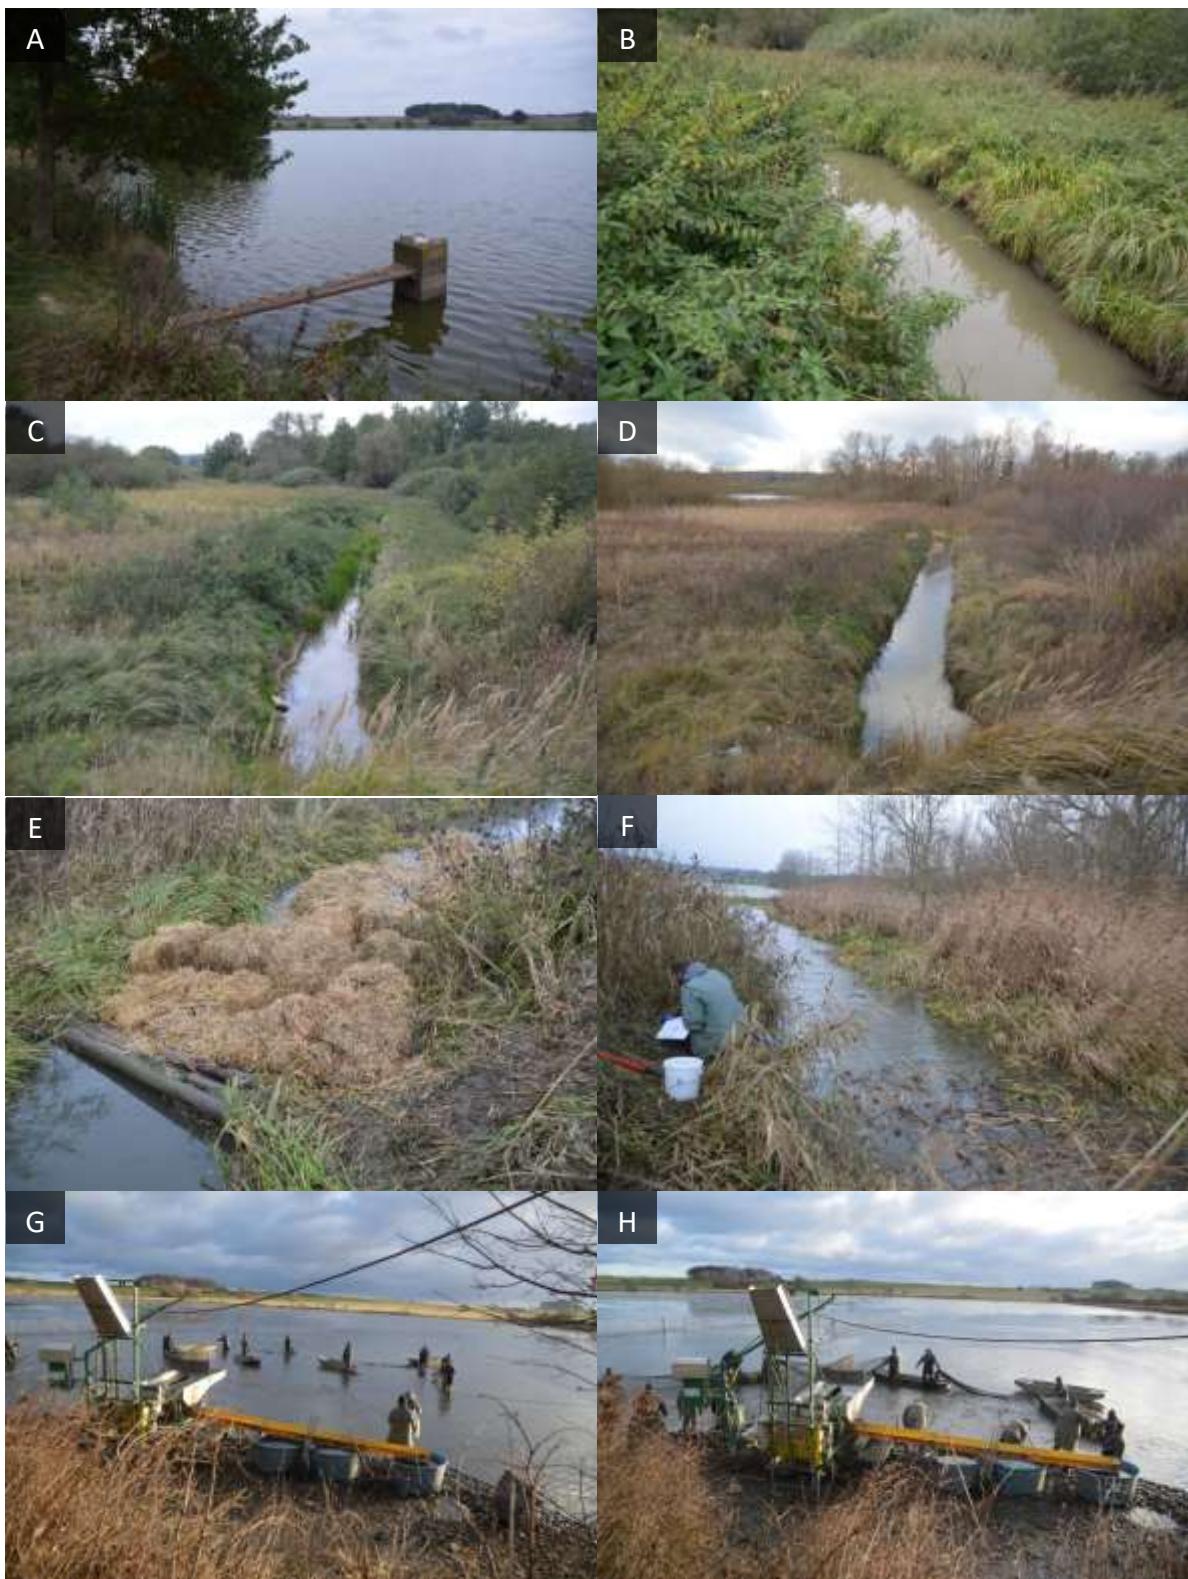
Příloha č. 9a – rybník Mokrý

A – celkový pohled na rybník, **B** – stoka pod rybníkem před výlovem, **C** – stoka pod rybníkem, **D** – stoka pod rybníkem při výlovu, **E** – první bariera opřená o lávku, profil „B“, **F** – profil „C“ na konci stoky, **G** – výlov, natahovaní podložní sítě, **H** – výlov, vydávání ze sítě,

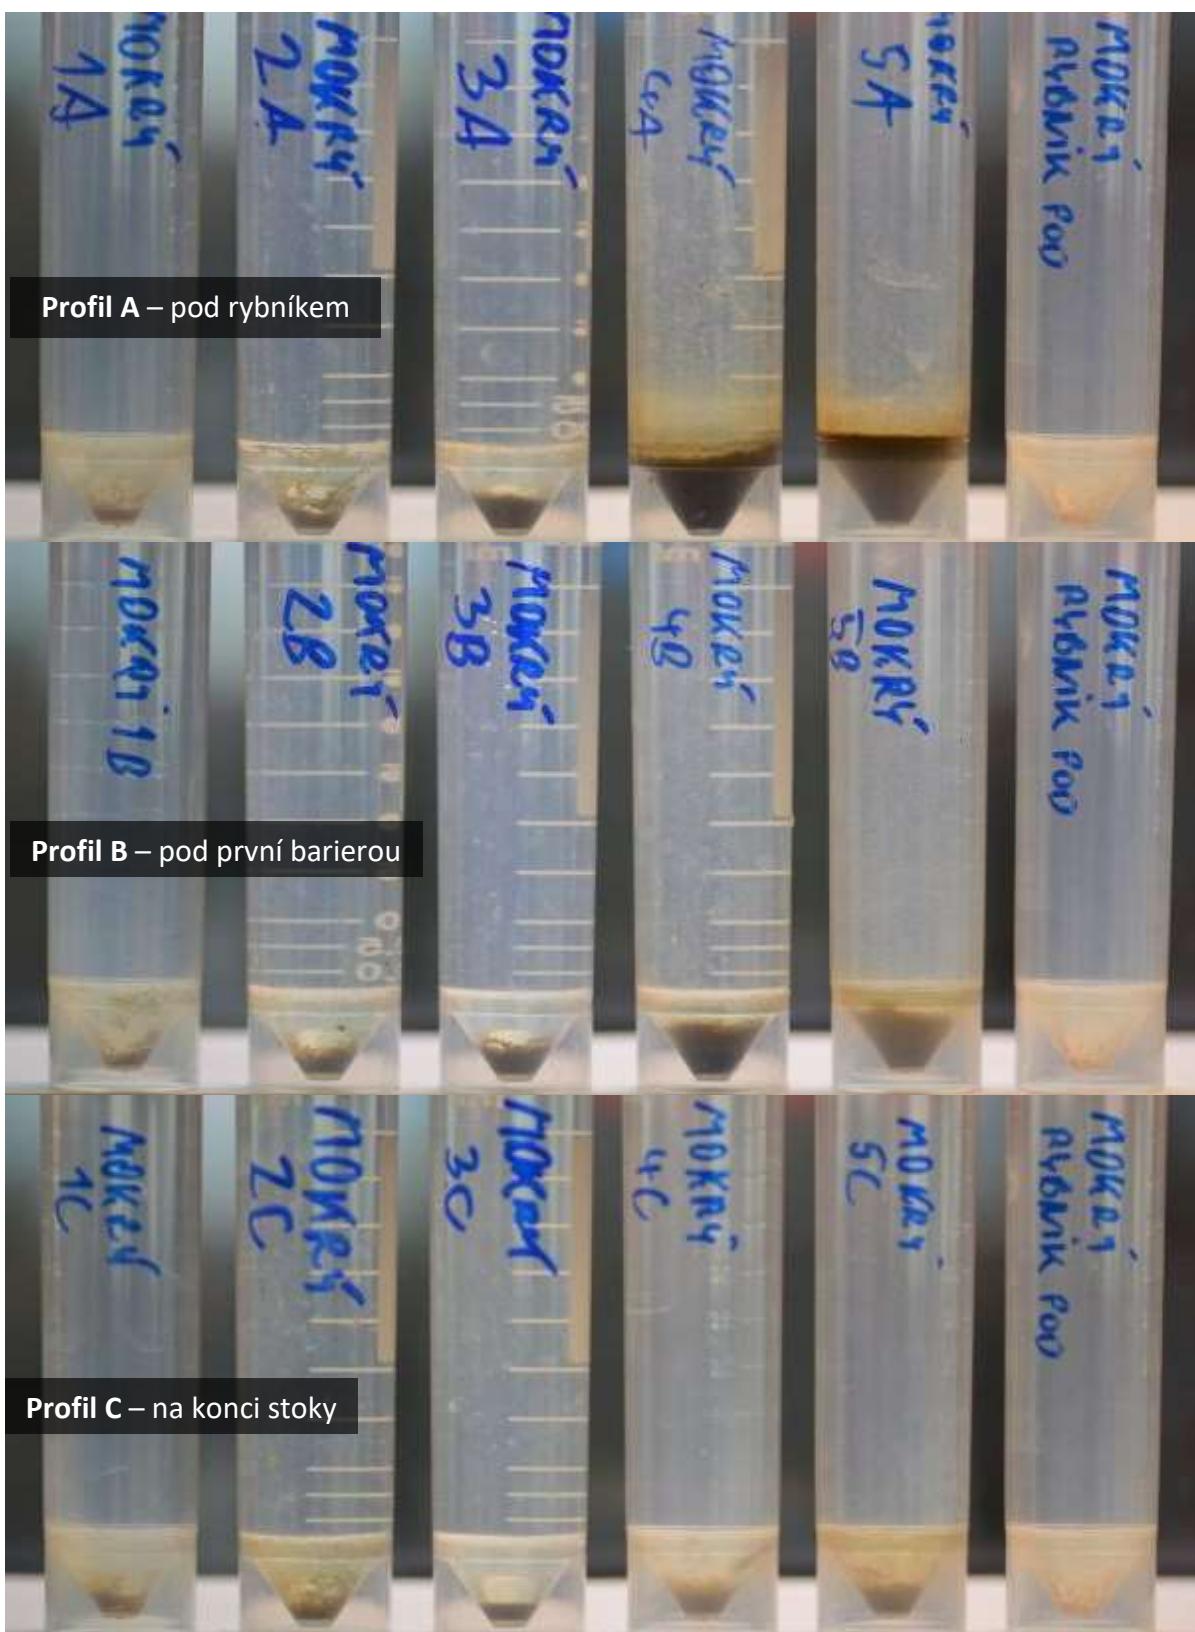
Příloha č. 9b – rybník Mokrý

Vizuální demonstrace změny kvality vody po průtoku barierami na rybníku Mokrý,
1 – noc před výlovem, 2 – ráno před výlovem, 3 – těsně před výlovem, 4 – výlov, 5 – hodina po výlovu, „rybník
pod“ – Starý Čekanický
