# VODNÍ DÍLO PLUMLOV

Příklad dobré spolupráce státní správy a samosprávy při návrhu a realizaci revitalizačních opatření s širokým celospolečenským významem

**Mgr. Jiří Koudelka**

vedoucí Pobočky Prostějov, Státní pozemkový úřad

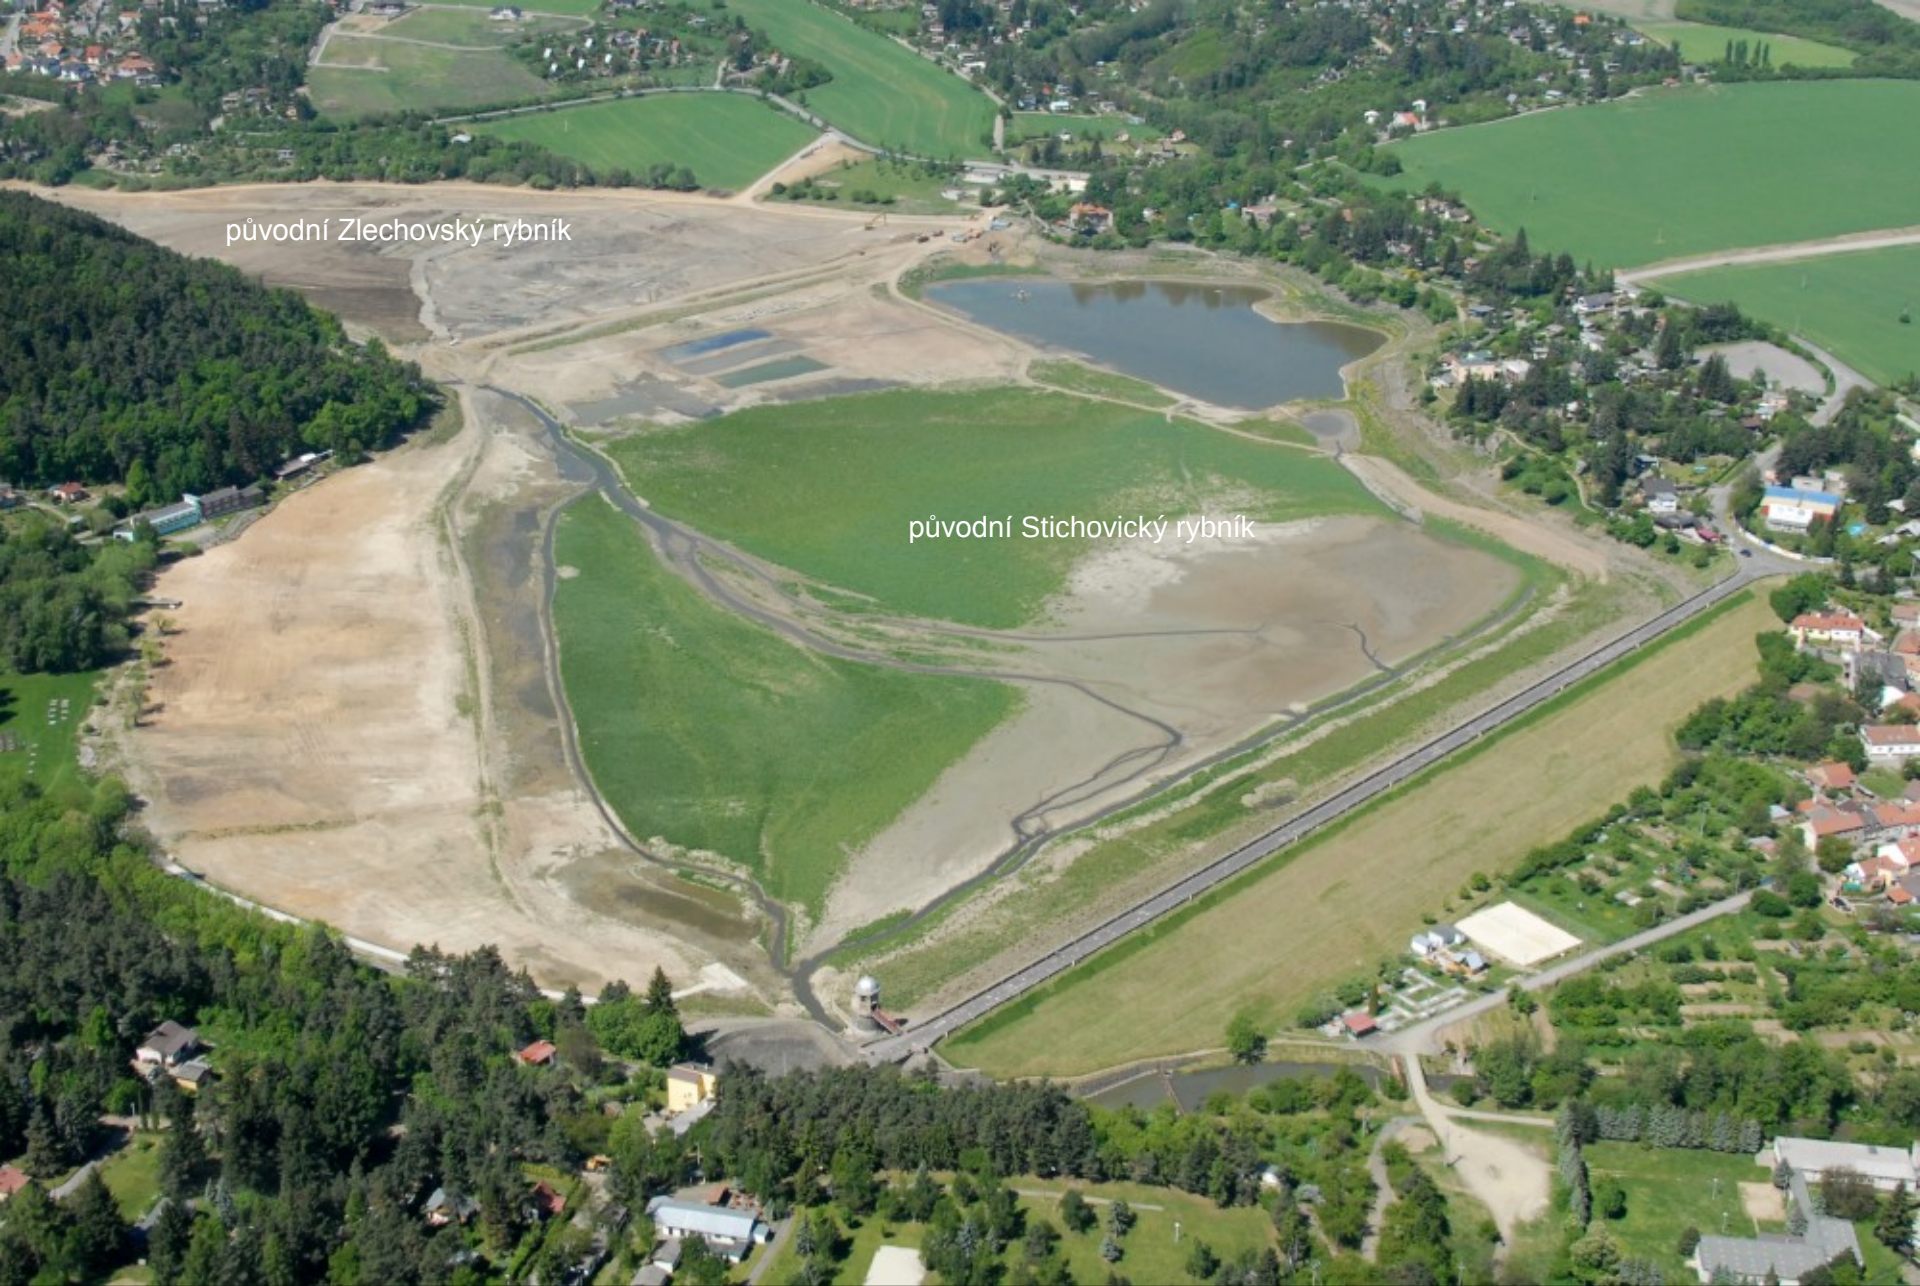
## Vodní dílo Plumlov po vypuštění (2010)

- 2009: vypuštění
- 2010-2011: odtěžení 236.000 m<sup>3</sup> sedimentů z VD Plumlov; cena 250 mil. Kč
- 2011-2012: odtěžení 60.000 m<sup>3</sup> sedimentů z Podhradského rybníka, oprava netěsnosti hráze; cena 28 mil. Kč
- 2012-2013: oprava hráze VD Plumlov; cena 136 mil. Kč
- Vybudování záchytných přednádrží (kamenné valy, mokřadní biotopy) v litorálních pásmech na přítocích do VD Plumlov a Podhradského rybníka.
- Zavedení řízeného dávkování síranu železitého ve srážecích stanicích na přítocích, monitoring přísunu živin na 5 vodních tocích.

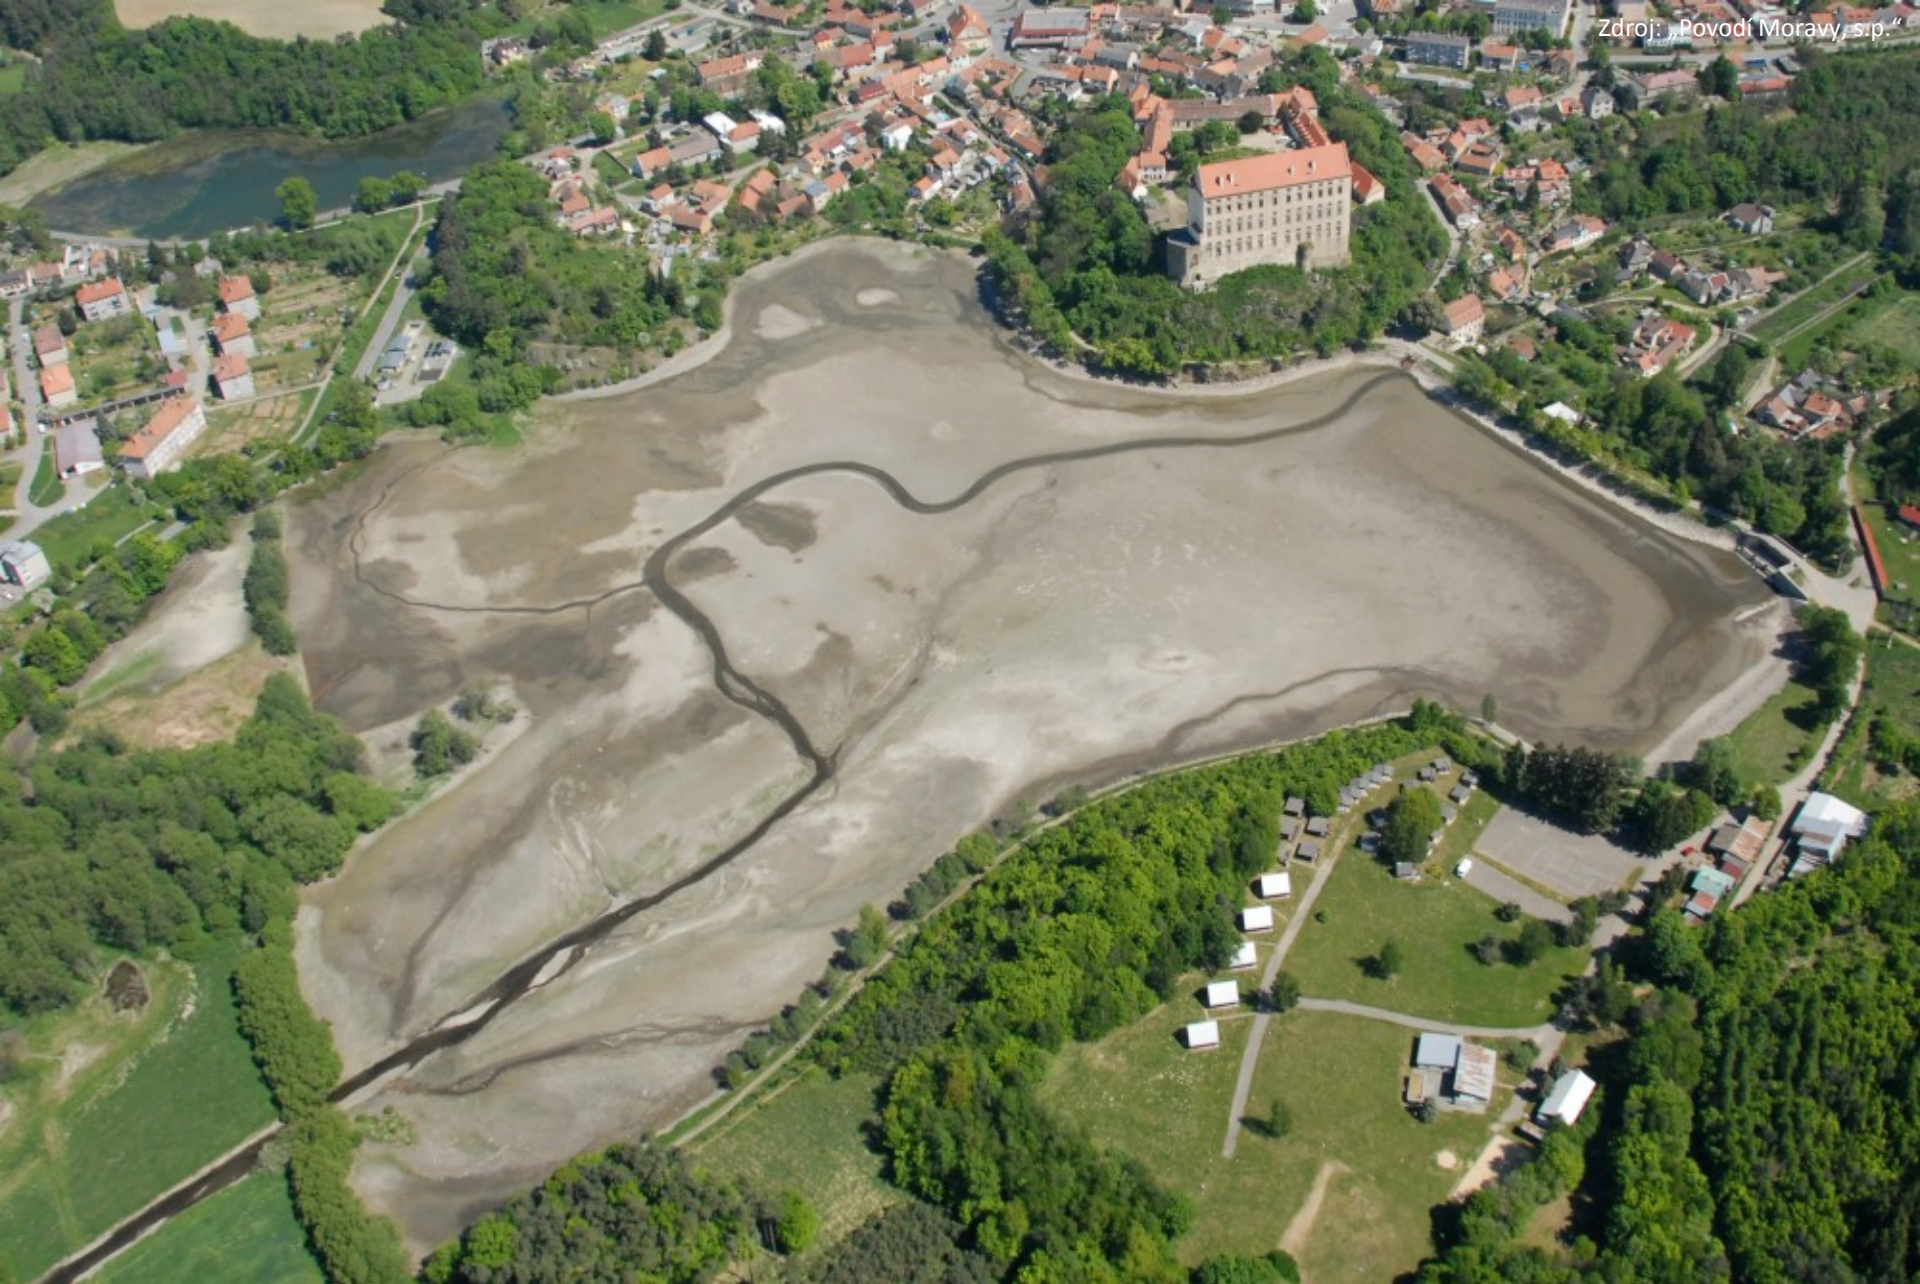
Podhradský rybník po vypuštění (2010)

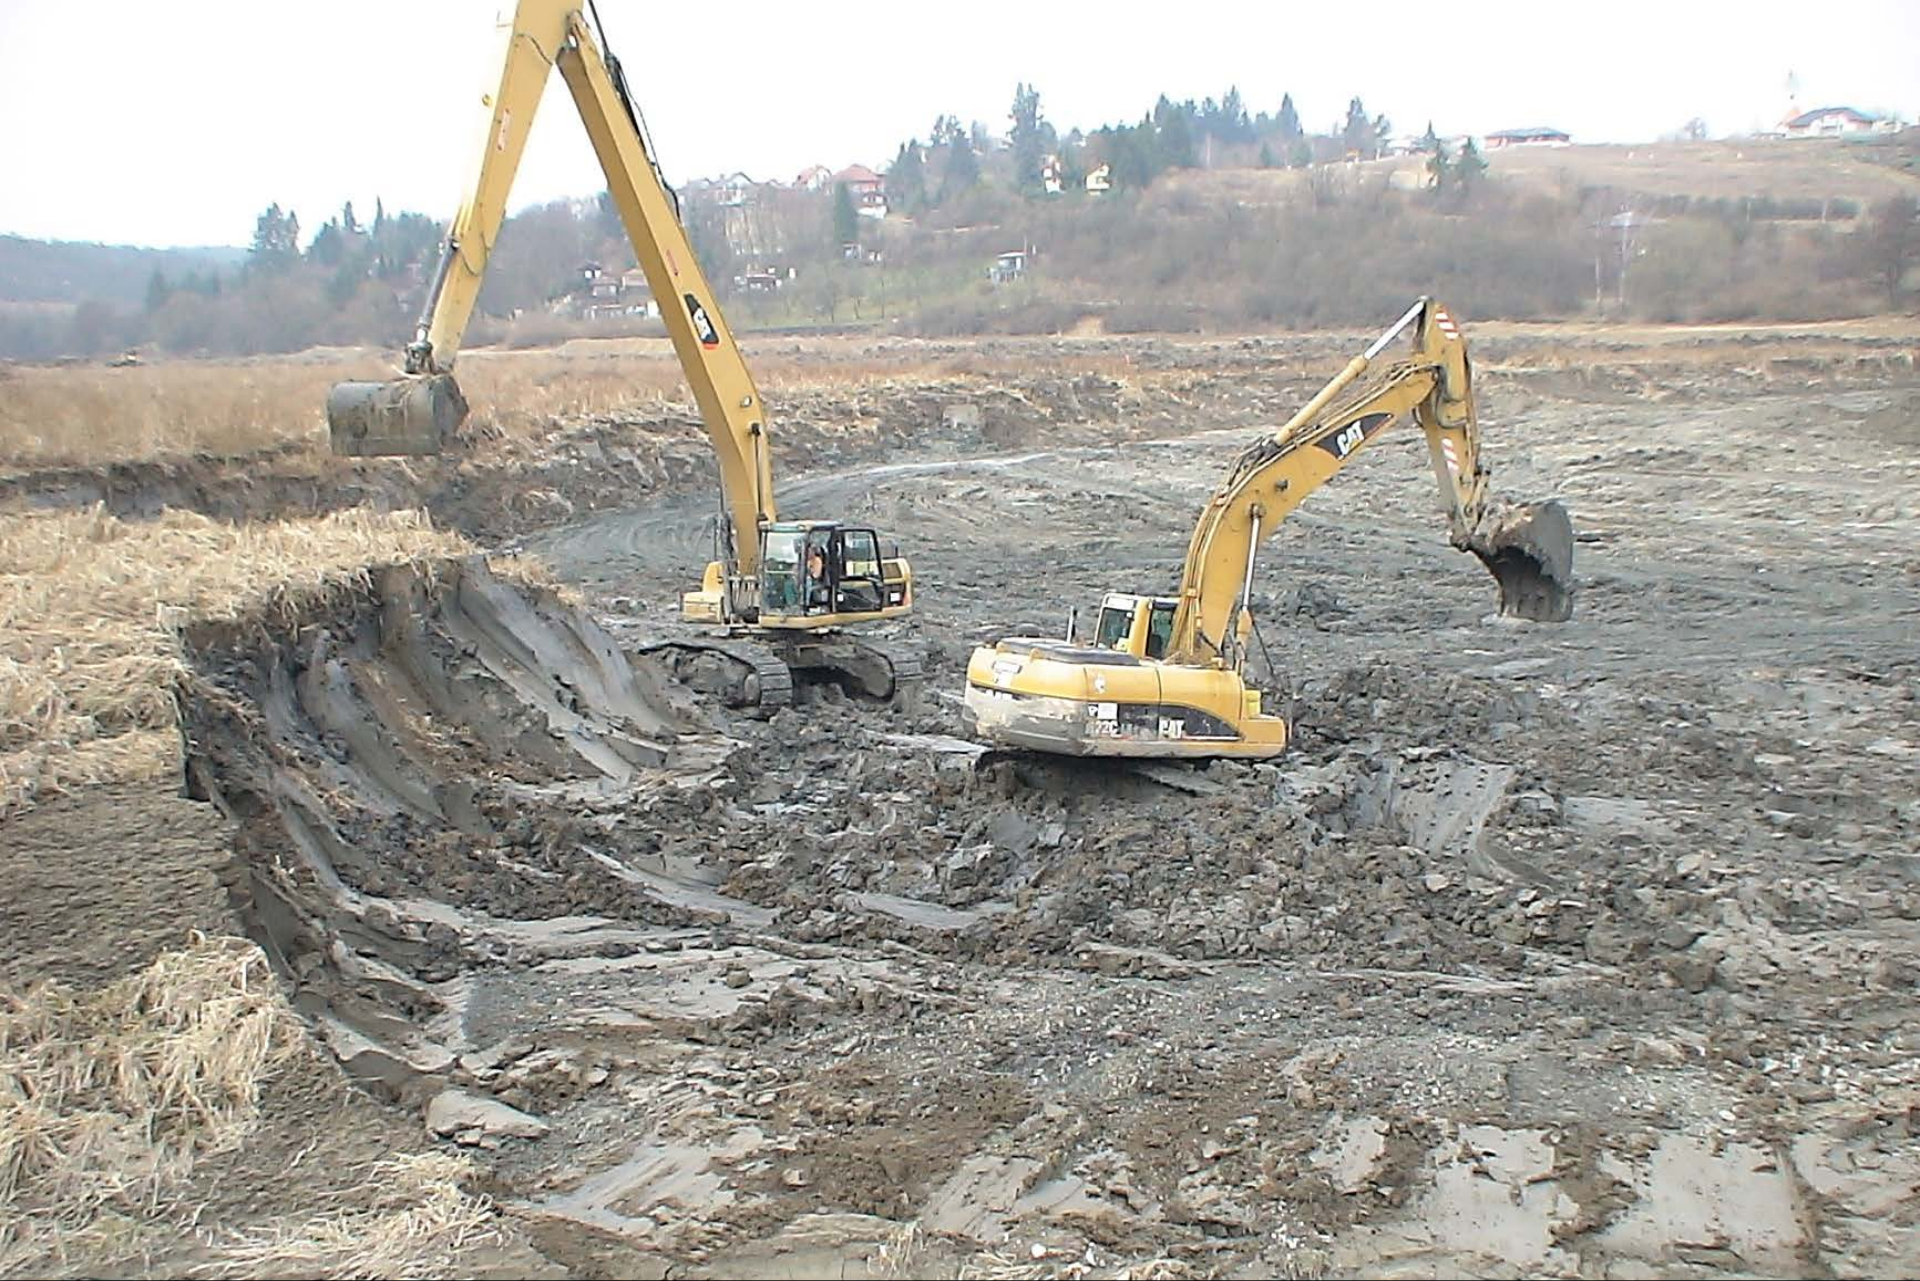
Těžba sedimentů ze dna vypuštěného VD Plumlov – původní Zlechovský rybník (2011)

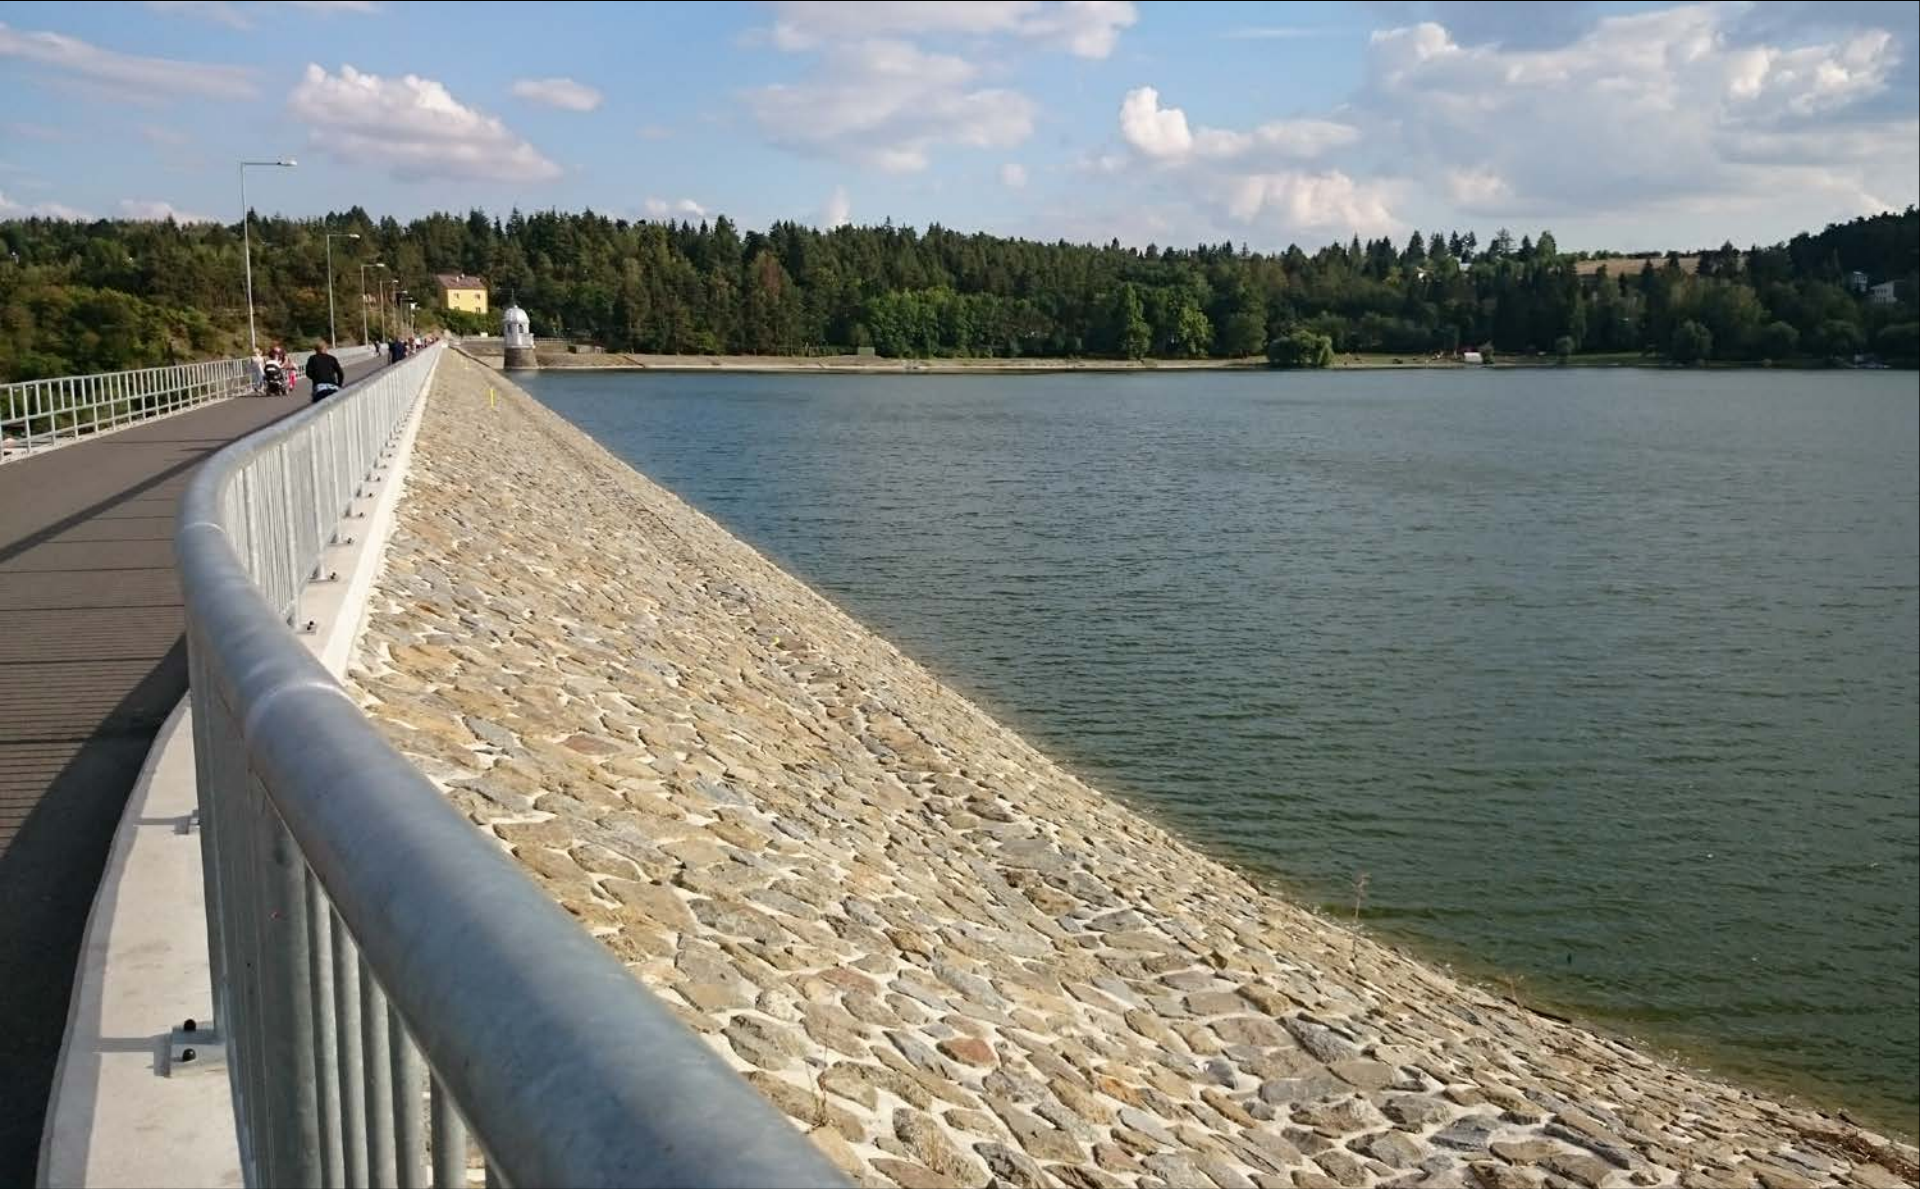
Vodní dílo Plumlov po provedené revitalizaci a napuštění (2015)
