**Profil vod ke koupání – rybník Bohušov**  
souhrn informací o vodách ke koupání

| ▪ Název profilu vod ke koupání (NZPFVK) | Profil vod ke koupání – rybník Bohušov |
| ▪ Název vody ke koupání (NZHMB) | rybník Bohušov („Pod hradem“) |

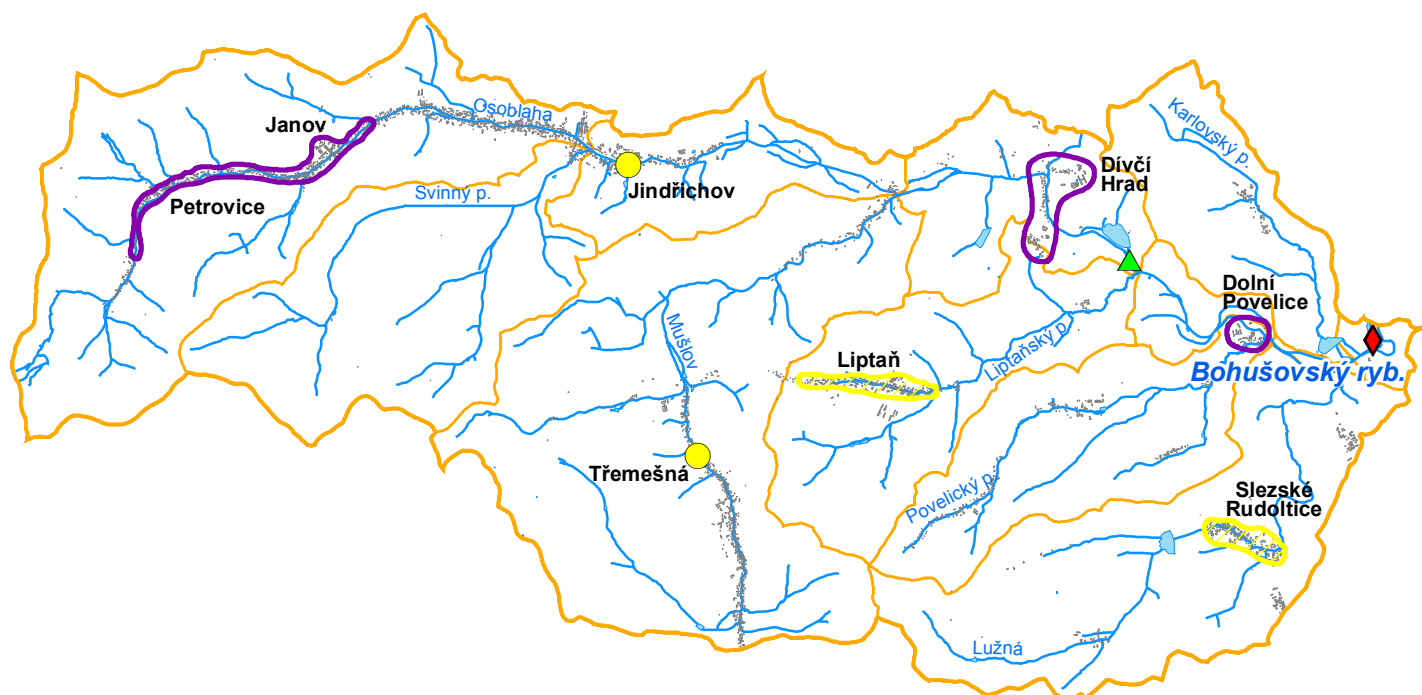
# Profil vod ke koupání – Bohušovský rybník

◆ Hlavní monitorovací bod, dlouhodobé hodnocení nepříznivý stav

- Bodový zdroj znečištění s extrémní rizikovostí
- Bodový zdroj znečištění s vysokou rizikovostí
- Bodový zdroj znečištění se střední a nízkou rizikovostí

- ☒ Difúzní zdroj znečištění s extrémní rizikovostí
- ☒ Difúzní zdroj znečištění s vysokou rizikovostí
- ☒ Difúzní zdroj znečištění se střední a nízkou rizikovostí

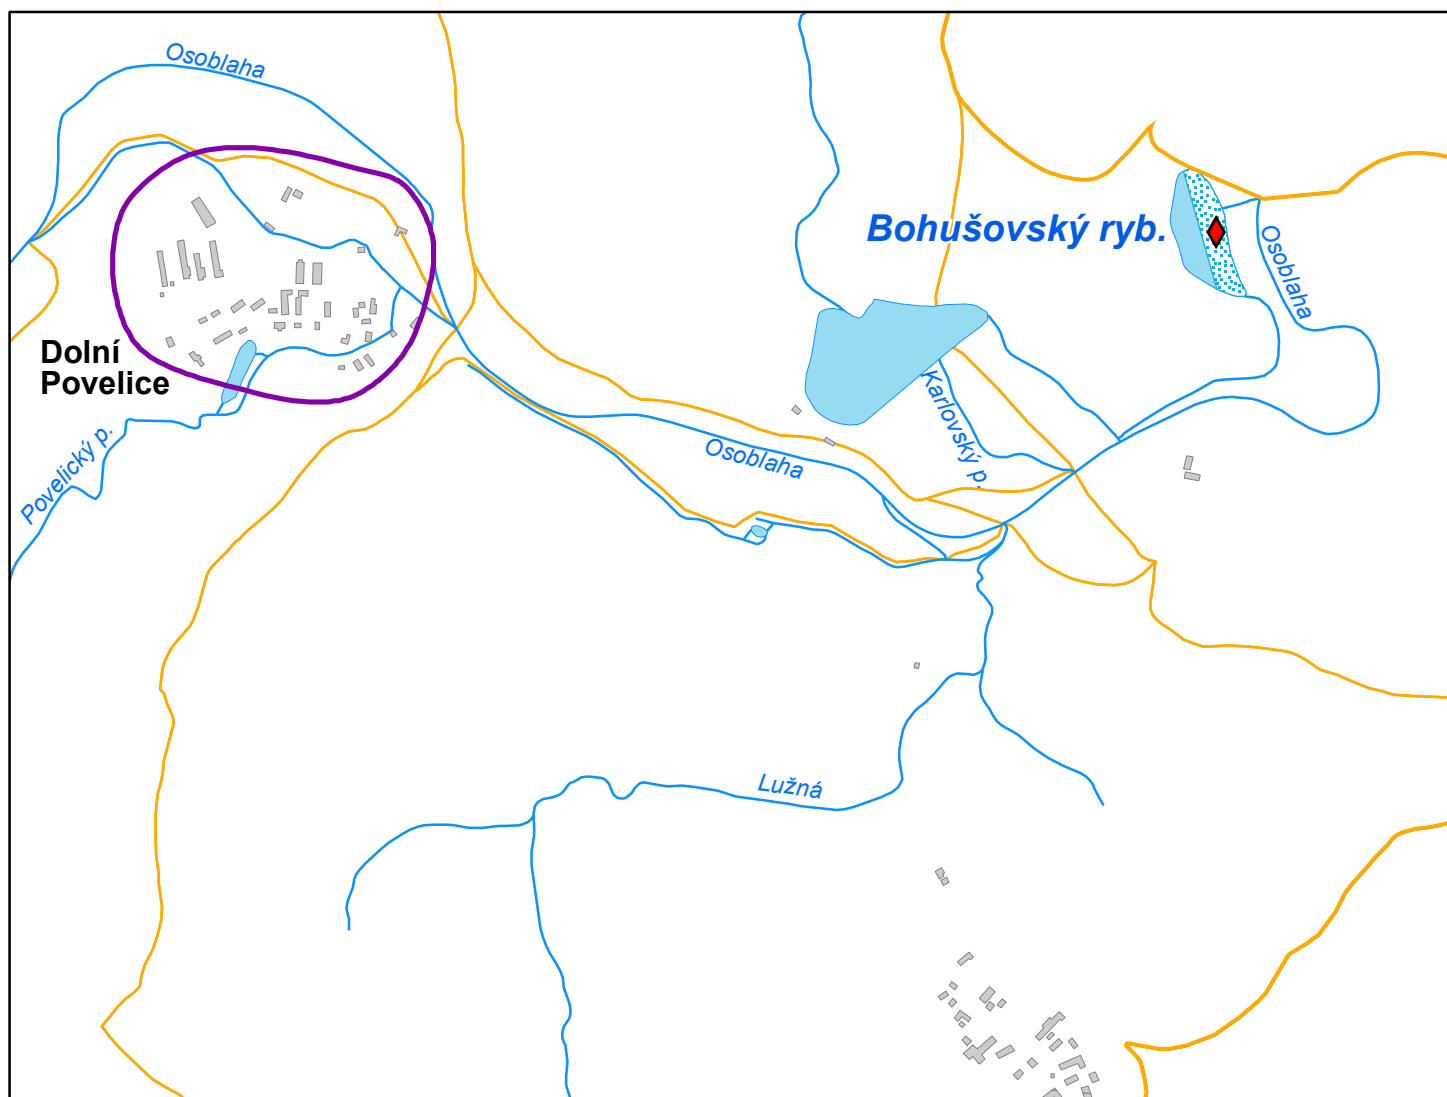
# Profil vod ke koupání – Bohušovský rybník

Hlavní monitorovací bod, dlouhodobé hodnocení nepříznivý stav

Bodový zdroj znečištění s extrémní rizikovostí

Difúzní zdroj znečištění s extrémní rizikovostí
