## Profil vod ke koupání - Koupaliště Sedmihorky

*Souhrn informací o vodách ke koupání a hlavních  
příčinách znečištění*

| 1 Profil vod ke koupání | |
|---|---|
| • Název profilu vod ke koupání | Profil vod ke koupání - Koupaliště Sedmihorky |

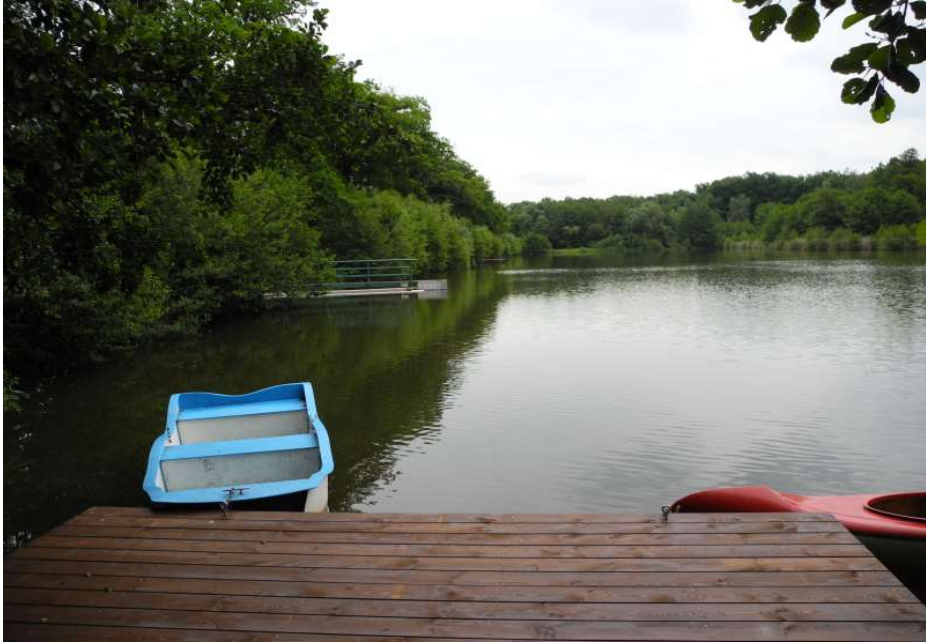
| 2 Voda ke koupání | |
|---|---|
| <p><i>Koupaliště Sedmihorky - pohled od severozápadu</i></p> <p><i>Autocamp Sedmihorky - pohled na rekreační zařízení</i></p> | |

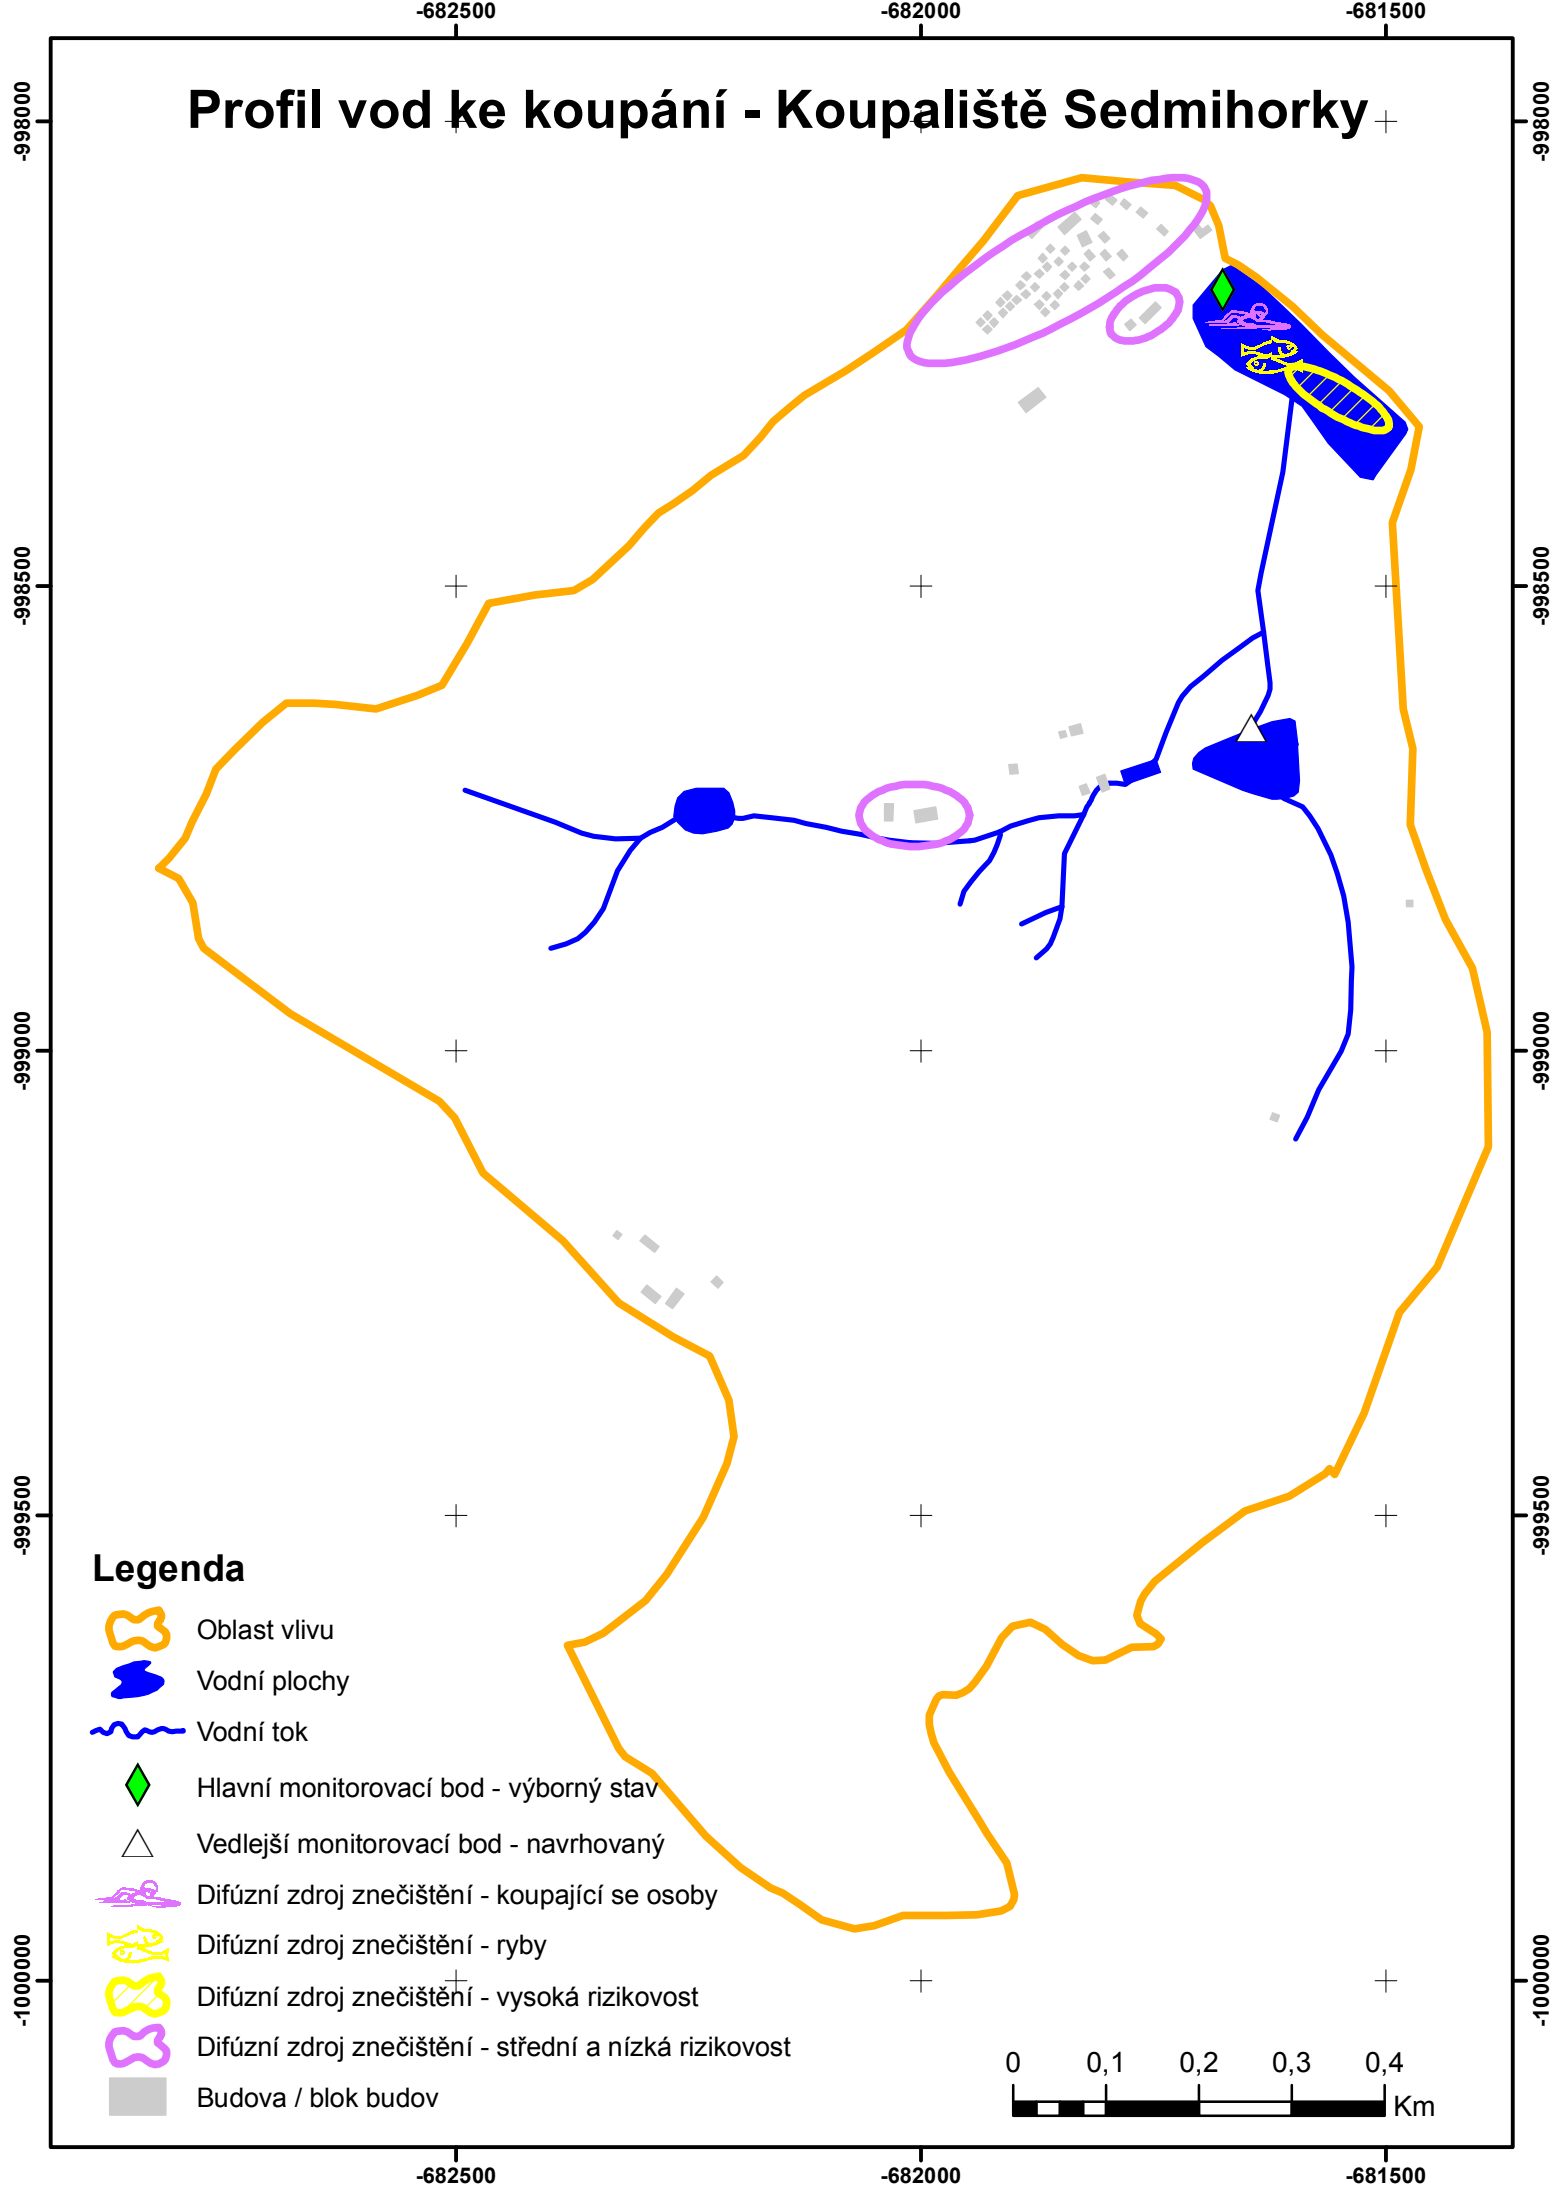
# Profil vod ke koupání - Koupaliště Sedmihorky

| 3 Oblast vlivu | |
|---|---|
| • Název oblasti vlivu | Celé povodí koupaliště Sedmihorky (levostranný přítok Libuňky) |

| <b>3.3 Difuzní zdroje znečištění</b> | |
|---|---|
| • Identifikátor difuzního zdroje znečištění | 111701D01 |

| • Identifikátor difuzního zdroje znečištění | 111701D02 |
| • Identifikátor difuzního zdroje znečištění | 111701D03 |

| • Identifikátor difuzního zdroje znečištění | 111701D04 |
| • Identifikátor difuzního zdroje znečištění | 111701D05 |

| • Identifikátor difuzního zdroje znečištění | 111701D06 |

| 4 Celkové zhodnocení | |
|---|---|
| <ul style="list-style-type: none"> <li>• Další opatření řízení</li> </ul> | <p>Je navrhován účelový monitoring jakosti vody zaměřený na zhodnocení množství fosforu a mikrobiálního zatížení (enterokoků), které přichází z povodí do nádrže. K posouzení přísunu fosforu i mikrobiálního znečištění je žádoucí pravidelně monitorovat vedle HMB také boční přítok. Jako VMB je doporučena lokalita nad přírodní rezervací Bažantník pod hrází malého rybníka.</p> |
